## Tilstandsvurdering og energiscreening

Brøndby Tennis Klub  
Horsedammen 46, 2605 Brøndby

23. oktober 2025

Udarbejdet af: Anders Gjerum Halkjær  
Kontrolleret af: Claudia Schulz, Anders Rathje Kjær Lorentzen  
Dato: 23.10.2025  
Version: 1  
Projekt nr.: 1024991, Tilstandsvurdering og energiscreening  
Kommunale ejendomme i Brøndby kommune

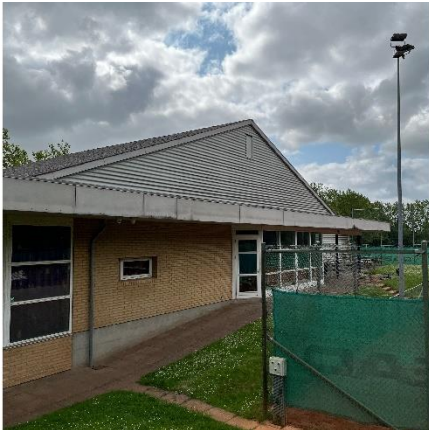
Fibercement tag

Der er ikke registreret skader eller meddelt om vandindtrængning eller set tegn herpå. Tagbelægning er vurderet fra bygningens opførelse i år 2002. Forventet levetid for fibercement er 35 år og undertag 100 år. Levetid for tagpap er 35 år. Nedløbsrør er vurderet i god stand. Stern og udhæng er i god stand.

| Aktivitet på bygningsdel | Ved.type | Prioritet | Int.val, år | Første år | Omkostning |
|---|---|---|---|---|---|
| Fibecementtag skiftes til nyt iht. forventede levetider. Isolering skiftes 750 m <sup>2</sup> . Stillads og overdækning indregnet | Opret. | Normal | 35 | 2037 | 2.150.000 |

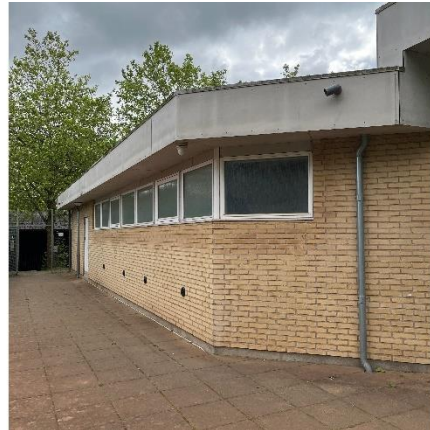
Built-up tag med tagpap  
i omklædning og klubhus

| Aktivitet på bygningsdel | Ved.type | Prioritet | Int.val, år | Første år | Omkostning |
|---|---|---|---|---|---|
| Tagpap skiftes til nyt iht. forventede levetider. Isolering skiftes 224 m <sup>2</sup> . Stillads og overdækning indregnet | Opret. | Normal | 35 | 2037 | 524.000 |

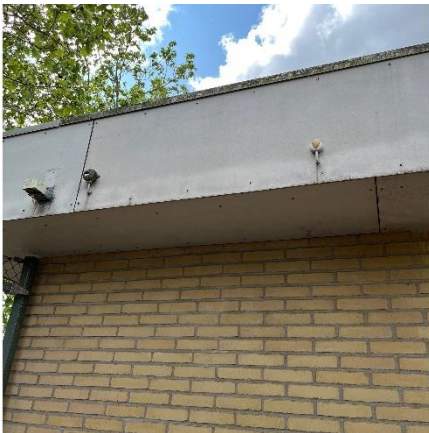
Stern og udhæng beklædt med eternit

| Aktivitet på bygningsdel | Ved.type | Prioritet | Int.val, år | Første år | Omkostning |
|---|---|---|---|---|---|
| Sternbrædder afrenses og malerbehandles ca. 80 lbm | Foreb. | Normal | 5 | 2027 | 44.000 |

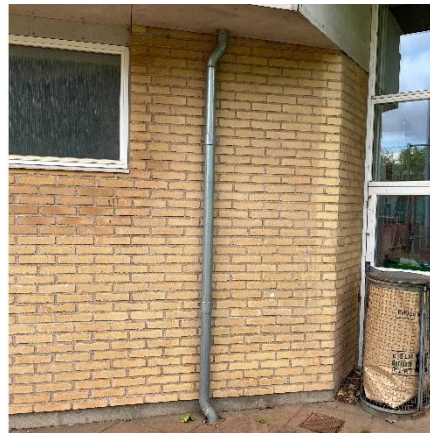
Nedløbsrør i zink

| Aktivitet på bygningsdel | Ved.type | Prioritet | Int.val, år | Første år | Omkostning |
|---|---|---|---|---|---|
| Det flade tag afvandes via tagbrønde, som vedligeholdes/driftes. Saddeltaget afvandes via zinktagrender. Nedløb udskiftes til nye i samme materiale som eksisterende iht. forventede levetider. Ca 40 lbm | Opret. | Normal | 35 | 2037 | 22.000 |

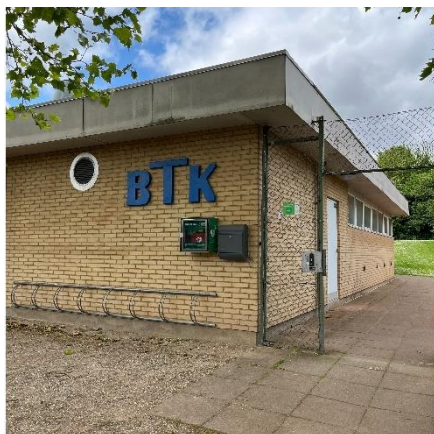
Indgang til tennisklub

Facader er i god stand. Eternitfacade skiftes iht. forventede levetider.

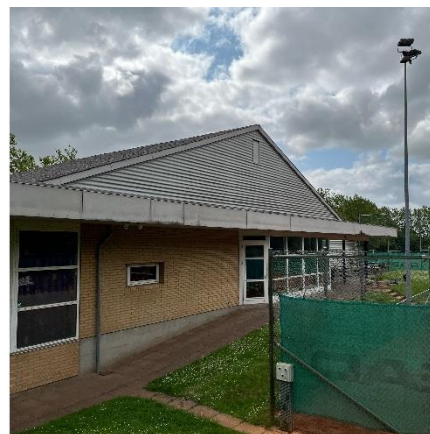
Ydervægskonstruktion i hal

| Aktivitet på bygningsdel | Ved.type | Prioritet | Int.val, år | Første år | Omkostning |
|---|---|---|---|---|---|
| Fibercentfacade skiftes til ny iht. forventede levetider. Isolering skiftes ca. 560 m <sup>2</sup> | Opret. | Normal | 35 | 2037 | 924.000 |

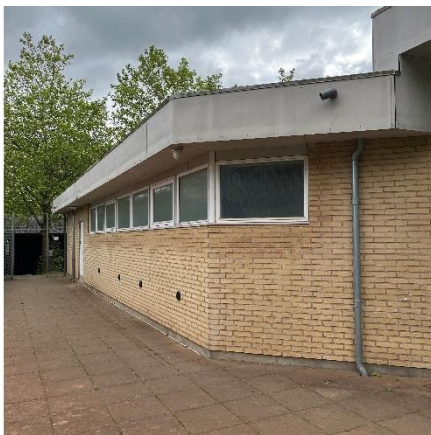
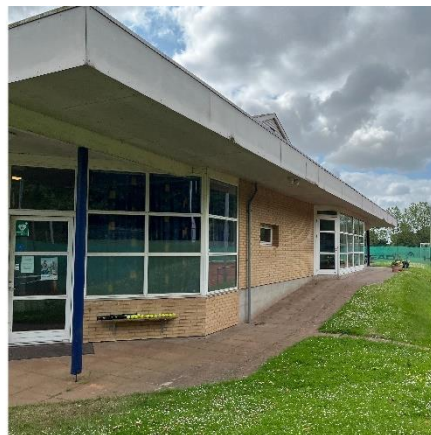
Vinduer i omklædning

Vinduesparti i forhal

Vinduer er generelt i acceptabel til god stand.

| Aktivitet på bygningsdel | Ved.type | Prioritet | Int.val, år | Første år | Omkostning |
|---|---|---|---|---|---|
| Afrensning og maling af trævinduer 13 stk. | Opret. | Normal | 5 | 2030 | 17.000 |
| Elastiske fuger udskiftes til nye ca. 70 lbm | Opret. | Normal | 15 | 2030 | 17.000 |

| Tætningslister skiftes iht. forventet restlevetid ud | Opret. | Normal | 10 | 2030 | 17.000 |
| Vinduer skiftes til nye iht. forventet restlevetid | Opret. | Normal | 30 | 2032 | 88.000 |

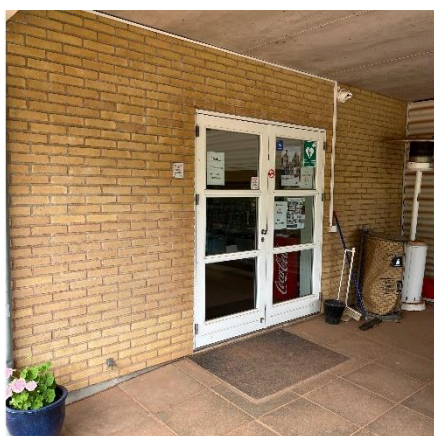
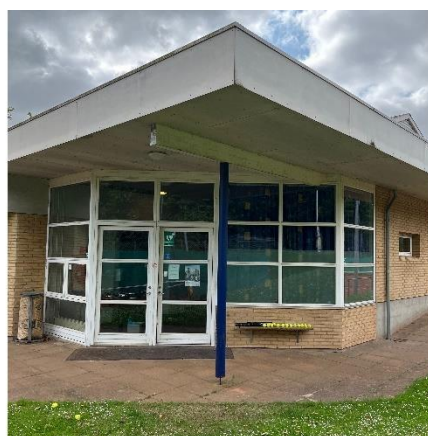
Dørparti i klubhus

Dørparti i forhal

Bygningsdelens tilstand: ■ Acceptabel

Bygningsdelens tilstand: ■ God

| Aktivitet på bygningsdel | Ved.type | Prioritet | Int.val, år | Første år | Omkostning |
|---|---|---|---|---|---|
| Afrensning og maling af trædøre 6 stk. | Opret. | Normal | 5 | 2030 | 17.000 |
| Elastiske fuger udskiftes til nye ca. 50 lbm | Opret. | Normal | 15 | 2030 | 17.000 |
| Tætningslister skiftes iht. forventet restlevetid ud | Opret. | Normal | 10 | 2030 | 17.000 |
| Døre udskiftes til nye iht. forventede levetid | Opret. | Normal | 30 | 2032 | 55.000 |

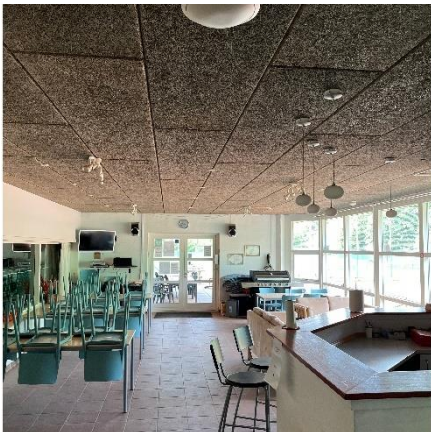
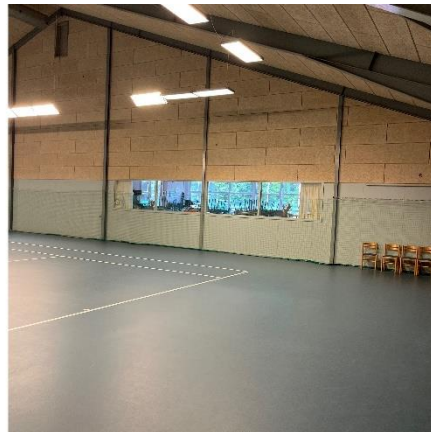
Klinkegulv i klubhus

Pulastic belægning i hal

Gulve er i god stand.

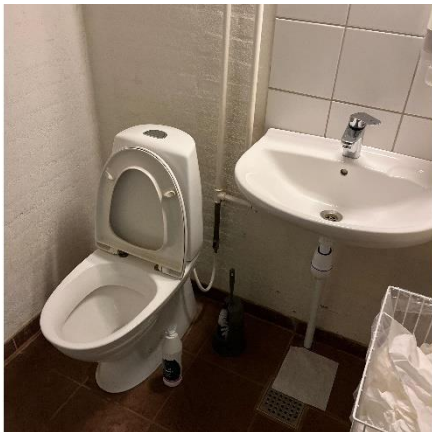
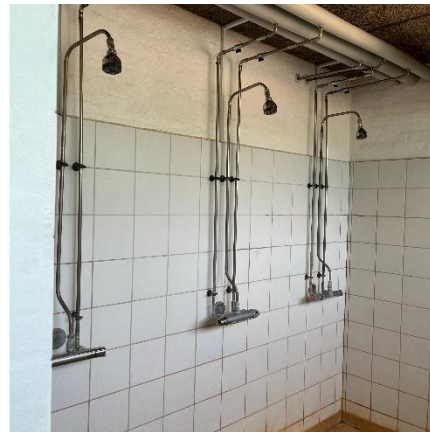
Toilet og vask i omklædning

Badefaciliteter

Toiletter og baderum er i acceptabel til god stand.

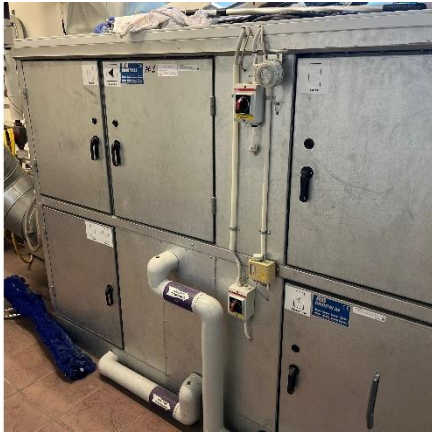
Ventilationsanlæg fra 2002

Trods nyere centrifugalventilatorer og varmekilde bør det overvejes at udskifte anlægget til et nyt og mere tidssvarende og energimæssigt anlæg med varmegenvinding.

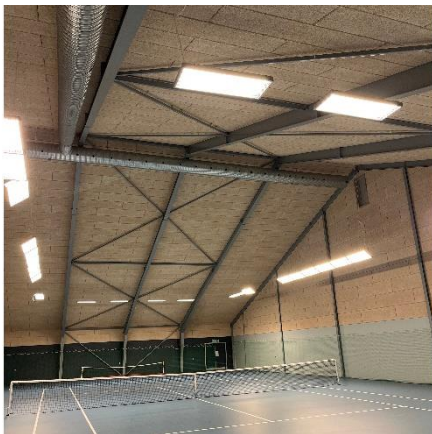
Hal belysning med kompaktlysrør og HF
