## Tilstandsvurdering og energiscreening

Roland (Træningscenter og hjælpemiddeldepot Brøndby)  
Horsedammen 36 A-C, 2605 Brøndby

28. april 2025

Udarbejdet af: Christian Lundstrøm  
Kontrolleret af: Nikolaj Klein  
Dato: 28.04.2025  
Version: 1  
Projekt nr.: 1024991, Tilstandsvurdering og energiscreening  
Kommunale ejendomme i Brøndby kommune

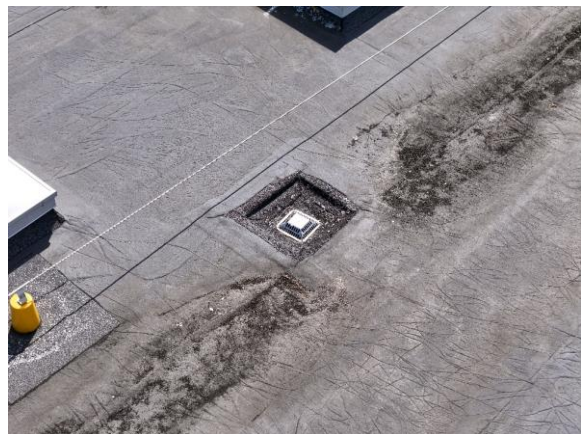
Revner i påsmurt membran

De ældre tage fremstår temmelig slidt og at der er anvendt en flydemembran oven på, indikerer at tagene har været utætte. Flydemembranen fremstår nu også med revner.

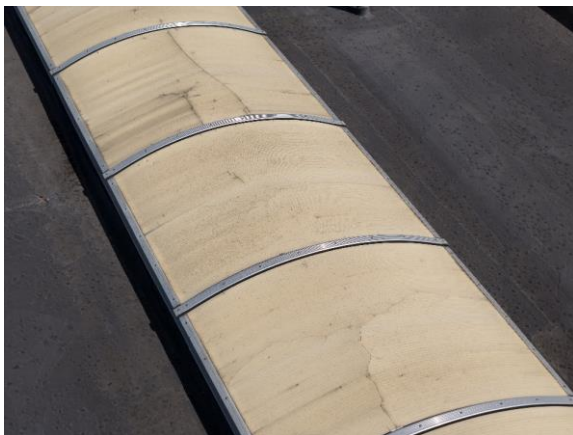
Rytterlys i plast, revnet og hullet

Rytterlys i polykarbonat er meget nedslidt og har huller og revner i det yderste lag som betyder at der kan stå vand imellem plast lagene. Levetiden er opbrugt og det er et spørgsmål om kort tid før vand trænger igennem. Rytterlys i glas vurderes ud fra fotos at være ca. 10 år gammelt og i acceptabel stand. Dog er sydvendte ruder malet over for at dæmpe lys- og varmeindfald.

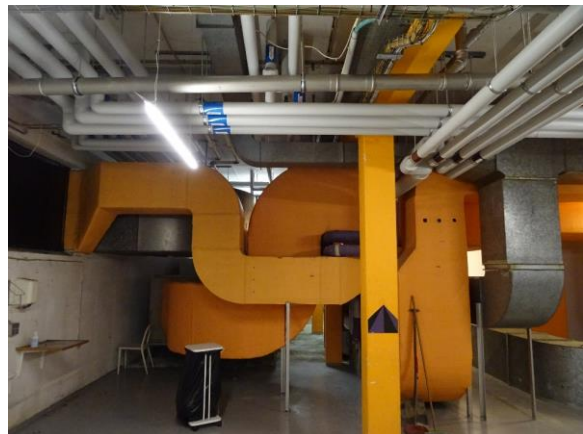
Kælderrum

Kælder er i god stand og flere steder inkl. trapper er malet indenfor de seneste 5 år. På fundamentet er der heller ikke konstateret væsentlige skader.

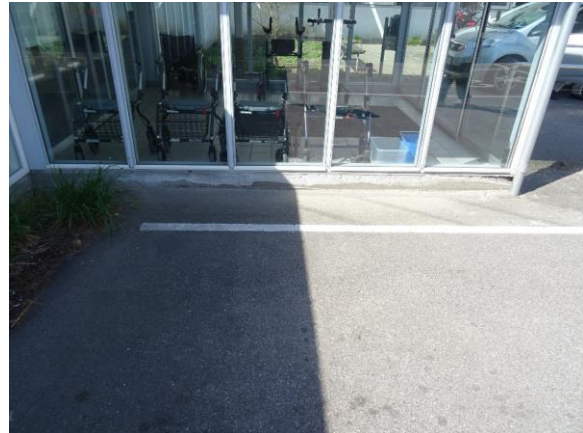
Sokkel skader pga. saltning omkring hovedindgang

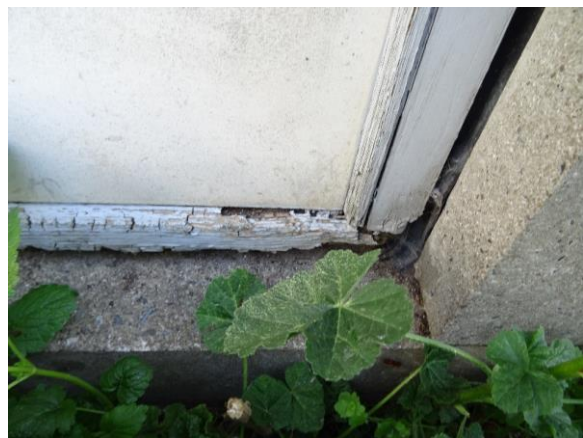
Lette partier med råd

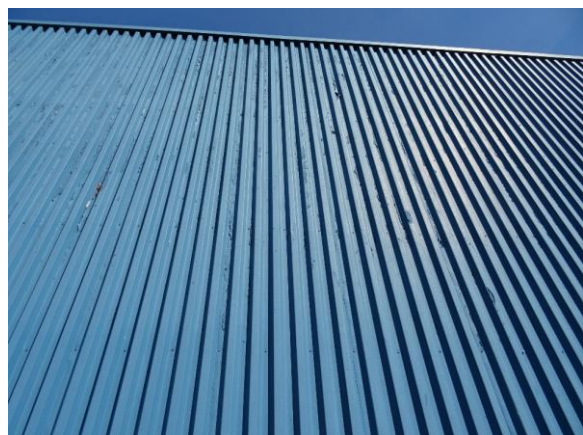
Elementfuger er væk flere steder

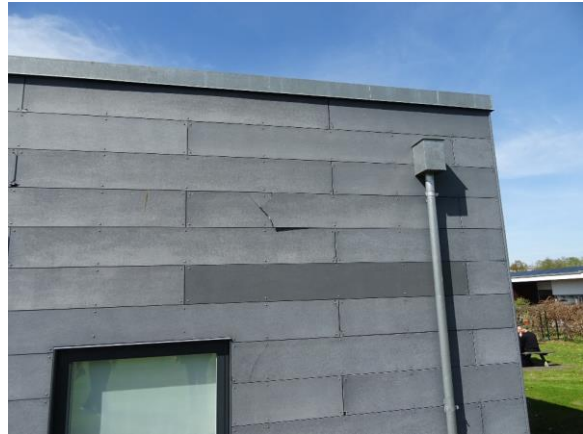
Trapezplade på gymnastiksal, maling skaller af

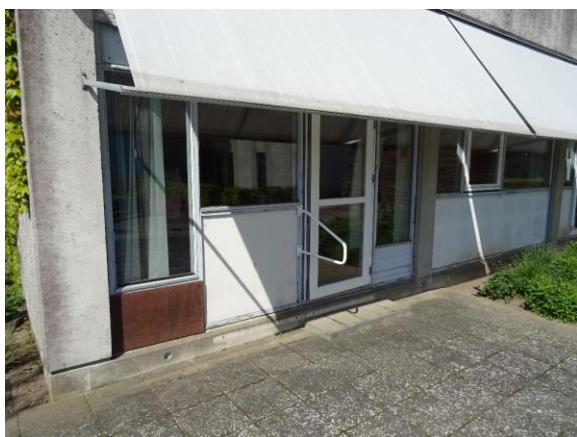
Termoruder i gamle facadepartier, bemærk reparation med krydsfinerplade

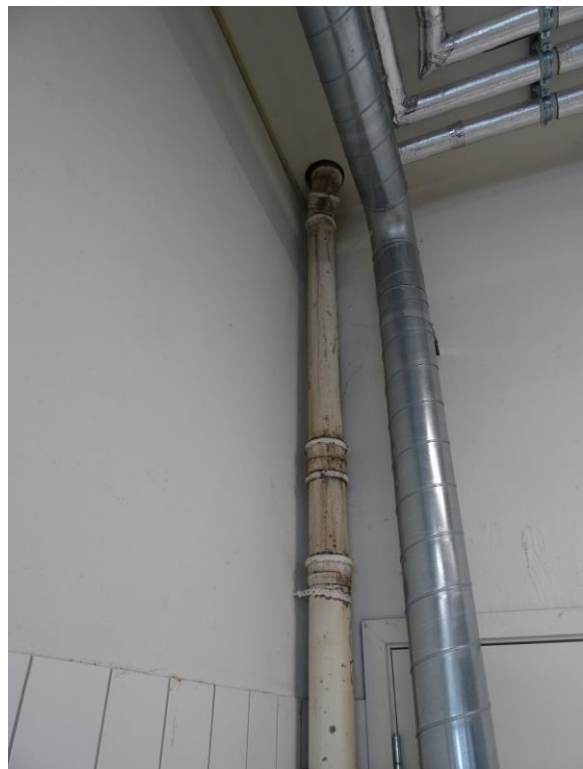
Tagnedløb indvendig i sterilcentral med skimmel pga. kondens

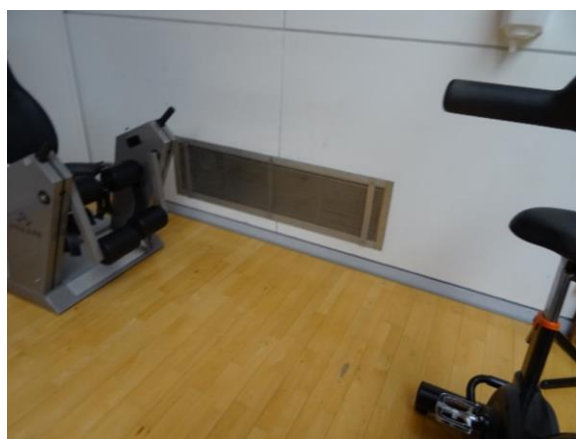
Udsugningsarmatur i gymnastik, snavset

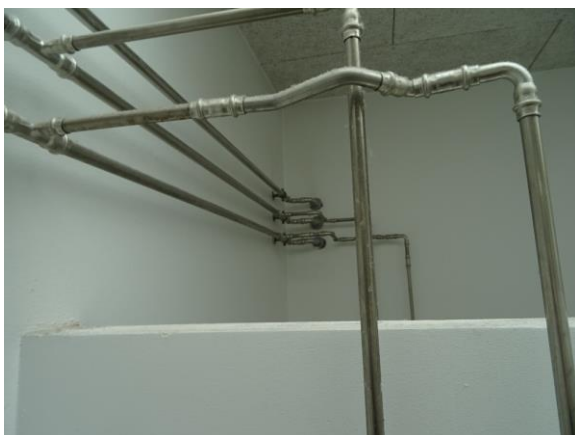
Dele af varmtvandsrør er uisoleret pga. reparationer eller mangel ved udførelse.

Varmtvand og cirkulation, uisoleret

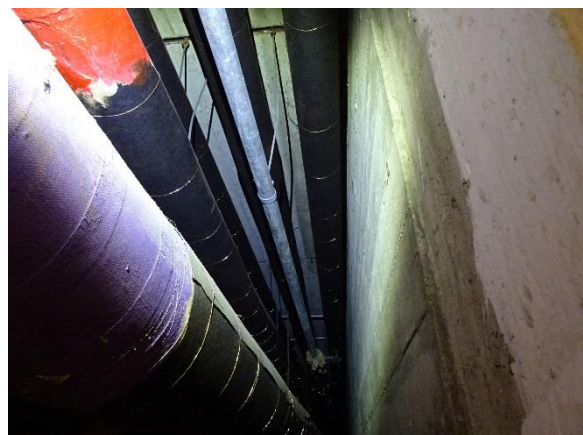
Udskiftet vandør i rørkanal, ikke isoleret
