## Tilstandsvurdering og energiscreening

Brøndbyvester skole  
Tornehøj 3, 2605 Brøndby

06. august 2025

Udarbejdet af: Christian Lundstrøm, Martin Fester, Jacob skov Christiansen og Martin Hinsch  
Kontrolleret af: Julie Thyregod Jepsen, Diana Georgeta Bratbo  
Dato: 06.08.2025  
Version: 1  
Projekt nr.: 1024991, Tilstandsvurdering og energiscreening  
Kommunale ejendomme i Brøndby kommune

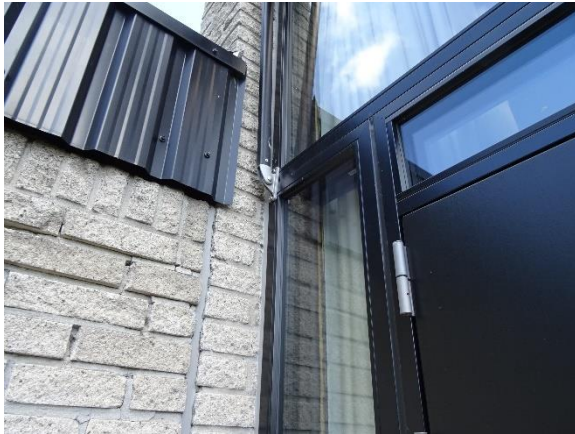
Mindre område skadet murværk

Murværk er efter alderen i acceptabel til god stand. Der er ret få steder med beskadigede fuger og behov for omfugning. Det er primært på udsatte steder som rulleskifter, steder udsat for salt ved trapper o.l. at der er skader.

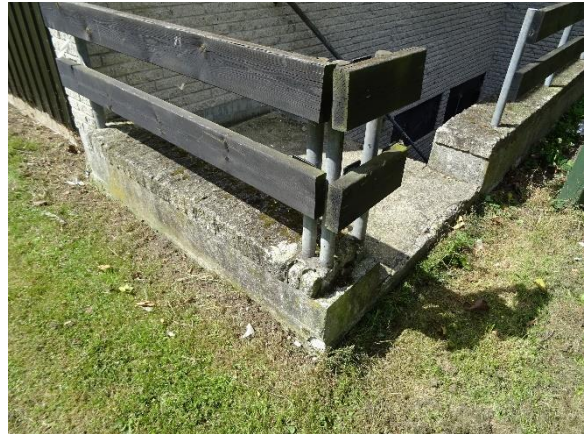
Rulleskifte ved trappe

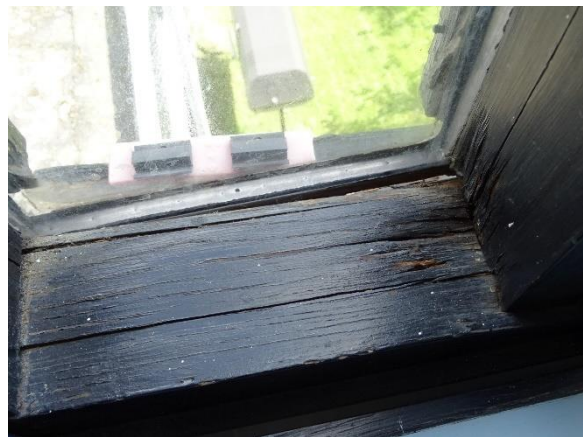
Termorude har sluppet karmen

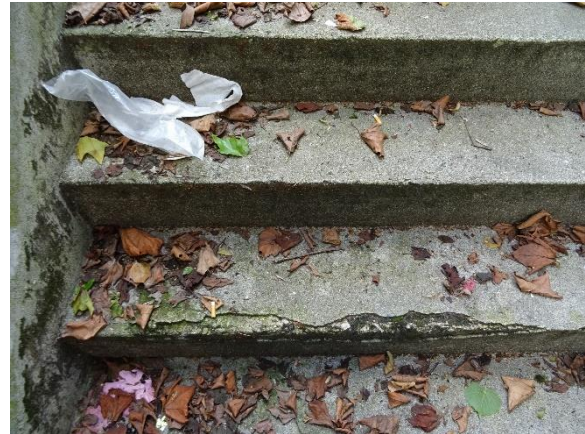
Trappe mod sydøst

Udvendige trapper i beton er alle ramt af skader i større eller mindre grad i form af afslag fra trin. Særligt trappe til varmecentral er slidt så der er faldrisiko på nogle af trinene og skal udbedres snarest.

| Aktivitet på bygningsdel | Ved.type | Prioritet | Int.val, år | Første år | Omkostning |
|---|---|---|---|---|---|
| Betonstrapper til kældre udvendige særligt med faldrisiko, betonreparation af beskadigede trin og begyndende skader | Opret. | Høj | Engangs | 2026 | 44.000 |

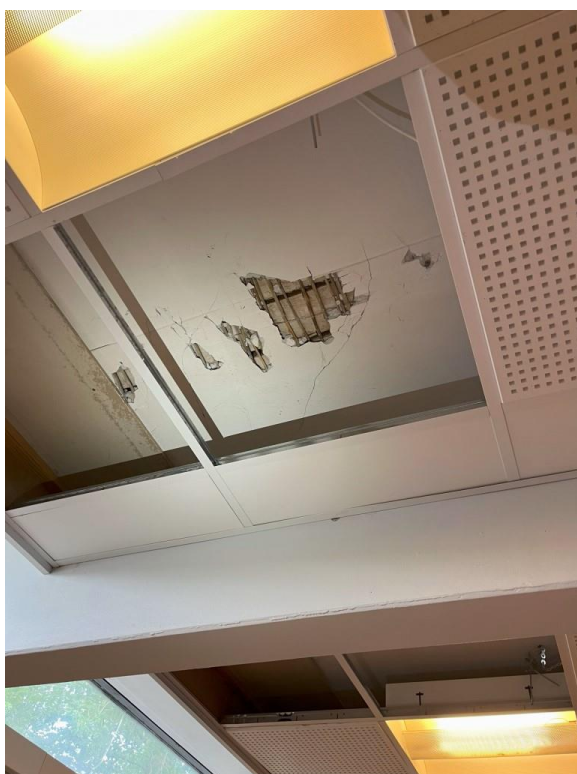
Loftplader var afmonteret i hjemkundskabslokale og tydelige skader på loftpuds. Uhygiejnisk.

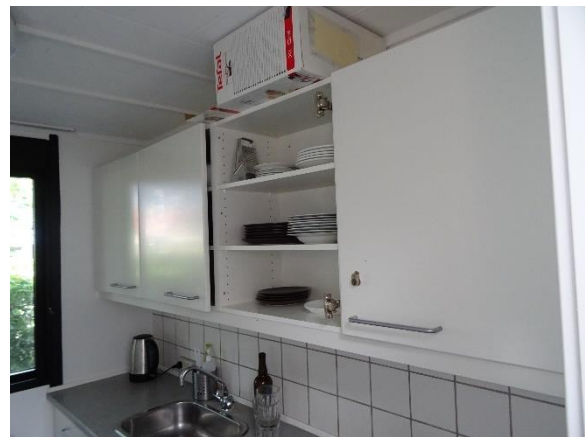
Køkken i specialklassebygning, låge mangler

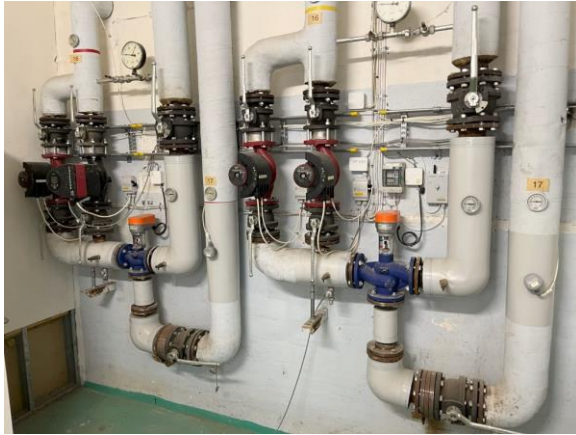
Nyere Magna pumper der ikke giver mening at udskifte før nedbrud.

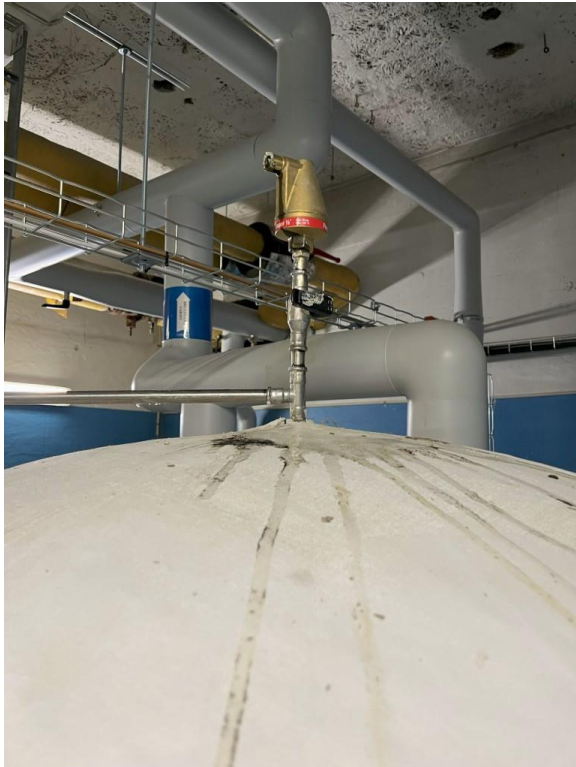
Utæt automatudluffer. Isolering gennemvædet.

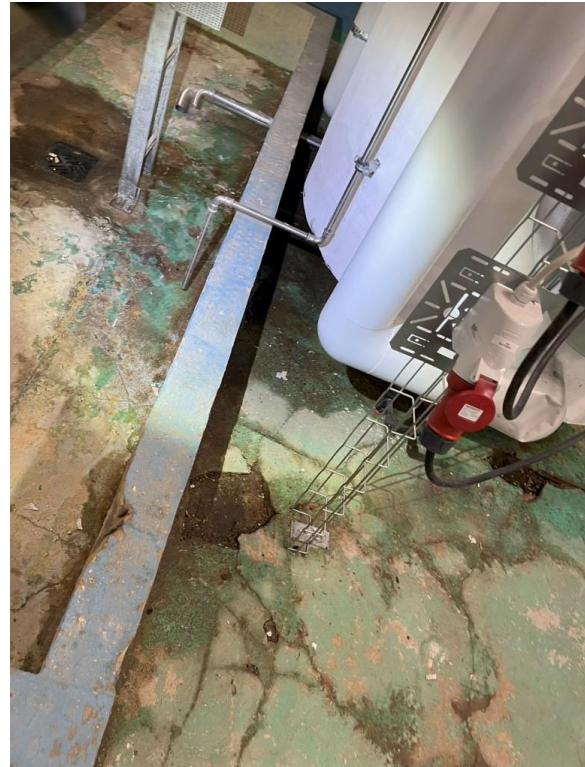
Store mængder vand fra utæt automatudluffer.

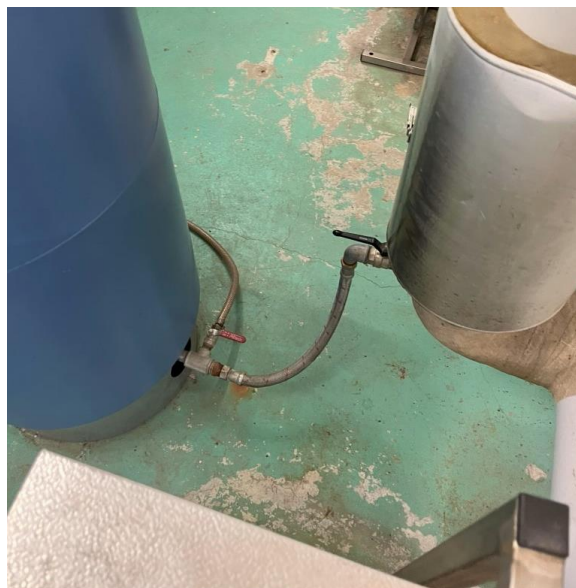
Installationen er ulovlig da der mangler kontraventil.

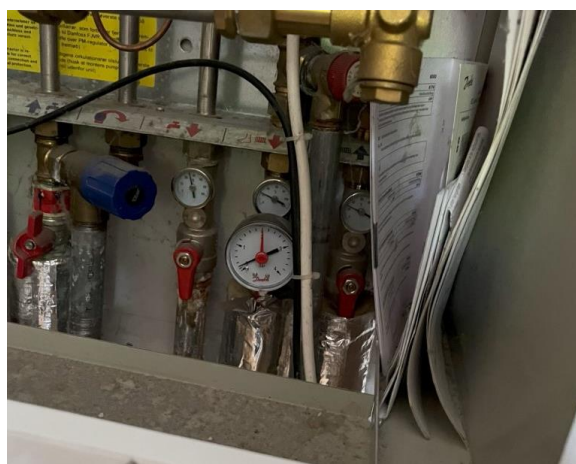
Decentral varmeinstallation stod tæt på trykløst og pumpe kaviterede (luft)

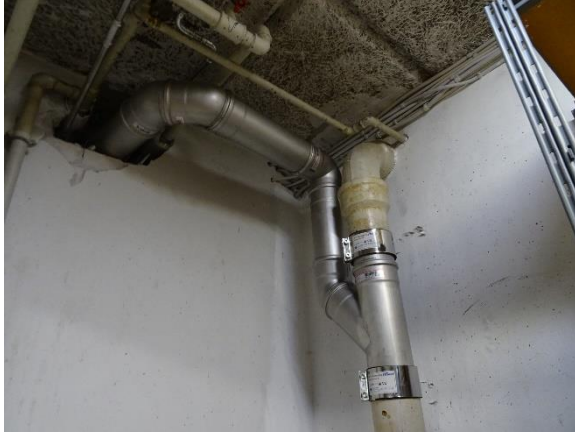
Faldstammer i kælder delvist repareret med rustfri

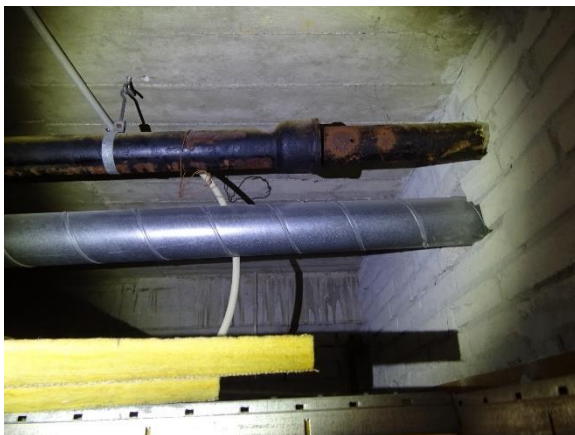
Tæret afløb over loft

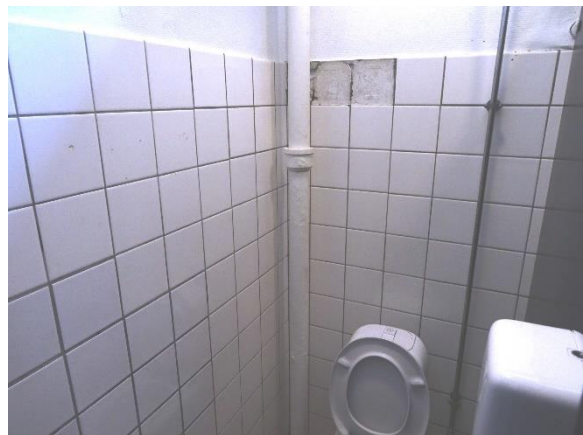
Tæret, men overmalet afløb

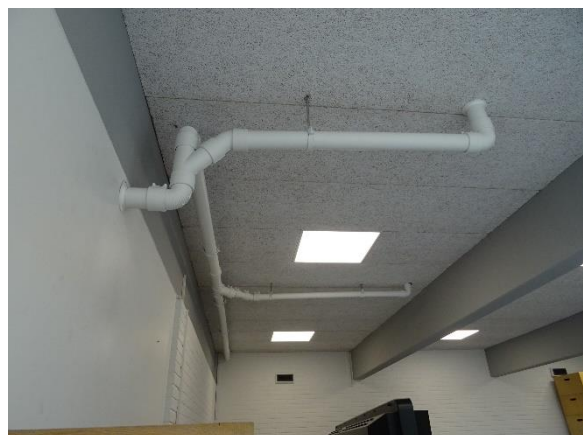
Afløb fra faglokaler på 1. sal. Plast gennemføringer skal sikres mod brandspredning.

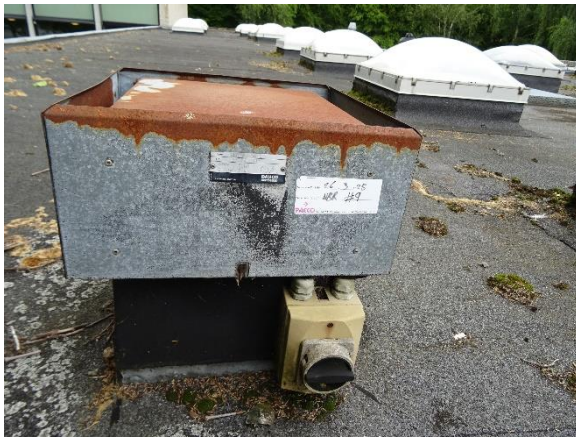
Aftrækshætte kraftigt rustanløben zink i galvanisering nedbrudt.

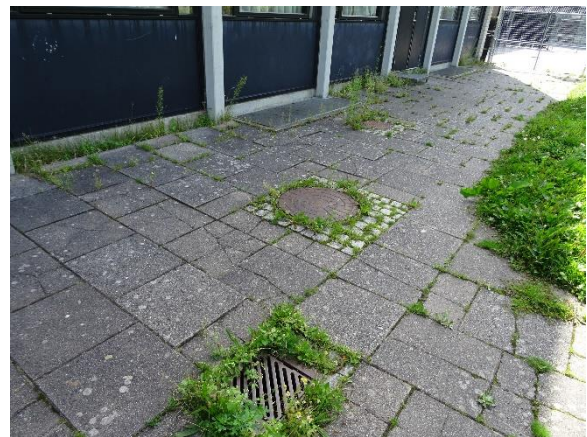
Flækkede fliser vest for fløj nord vest

Flisebelægninger findes mest i grønnegårde og omkring specialklassebygningen samt vest for den nordvestligste fløj. Fliser ligger ujævnt og en stor andel af fliser nogle steder er revnede og skal udskiftes.

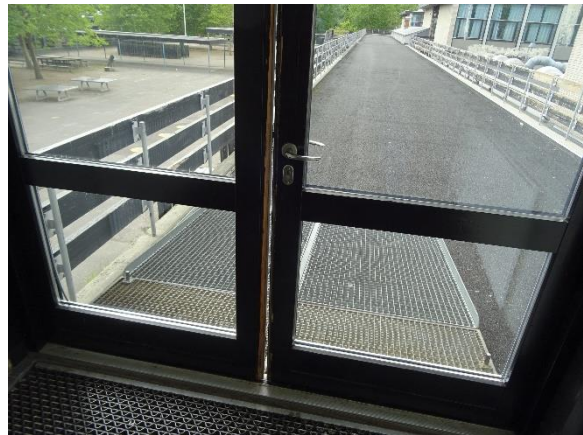
Dørparti med tydelig sprække – under udbedring
