## Strandparken I/S

## BRØNDBY STRAND

## Monitering af Erosion 2009

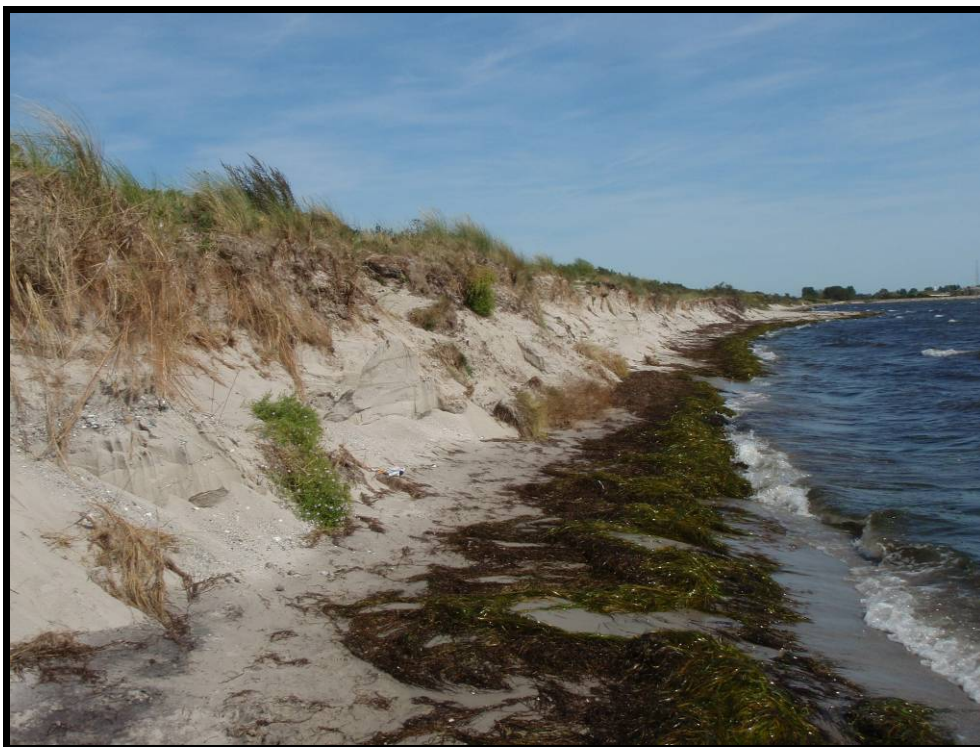
Erosionen af klitterne er fortsat og er nu flere steder i en tilstand hvor der, hvis der ikke gribes ind, vil ske en gennembrydning i en stormsituation med højvande. Dette medfører en oversvømmelse af baglandet.

**Figur 1.0 Billede. Erosion af klit er tydelig, sømaterialer (Tang) ligger helt op mod klitter. Rødder for marehalm er blotlagt. Vandstand 0,0 daglig vande.**

klitter er begyndt at underminere marehalmen, der er med til at stabilisere klitten.

Stranden kan reetableres ved f.eks.:

- Sideflytning af sand til de sektioner hvor der er erosion fra sektioner med tilvækst.
- Strandfodring på den eroderede strækning med sand.

Udover reetablering af strand arealer skal ødelagte klitter bygges op igen.

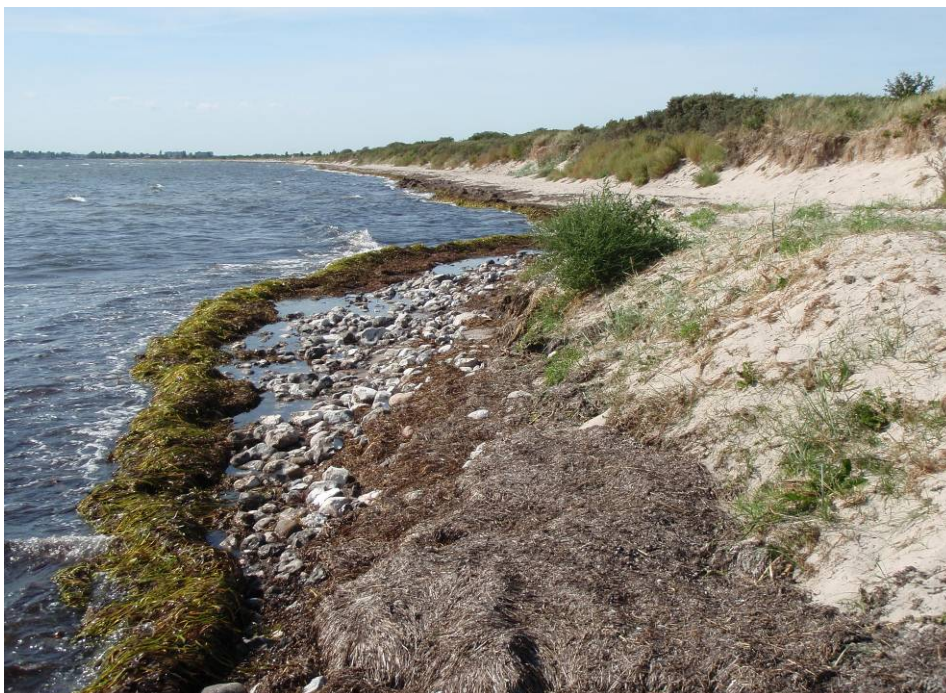
I den østlige ende ca. 200 meter er der tidligere lagt et beskyttende rallag ud, virkningen mod erosion har været god i den lave ende af strand. Højere oppe ved klit er der tydelig erosion, der på længere sigt vil ødelægge klit men også der beskyttende rallag.

**Figur 2.0 Billede. Rallag ved østende af strand. Erosion er tydelig hvor rallag slutter.**

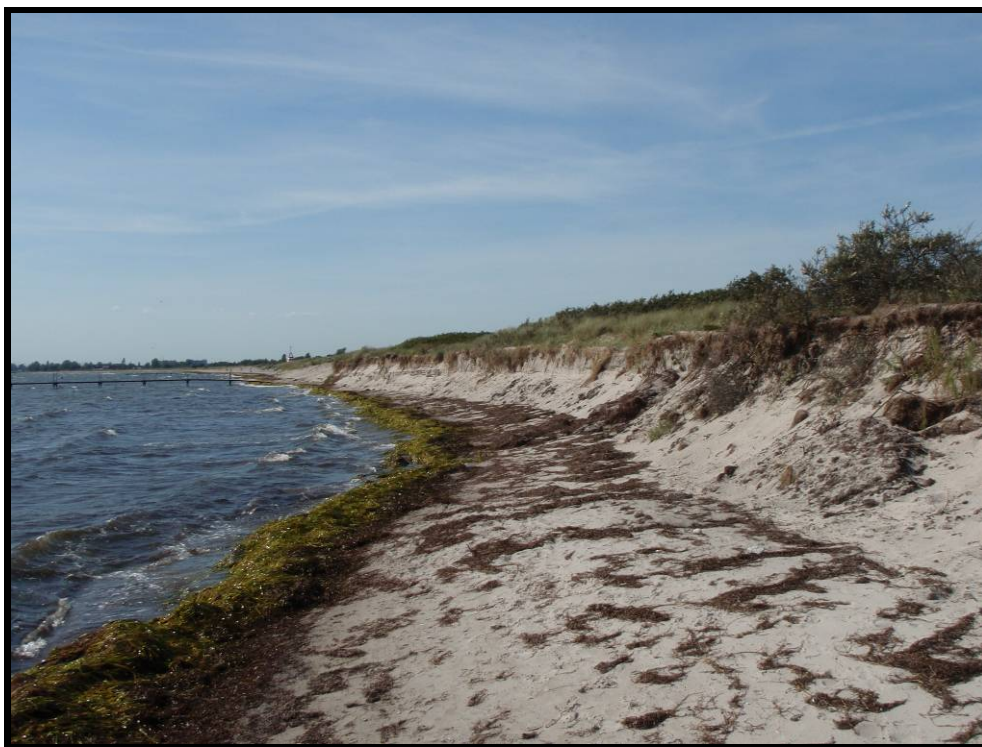
Den kraftige erosion på den østlige del af stranden har efterladt en stejl skrænt som vil være stærkt udsat for erosion. Speciel ved højvande vil der være stor erosion, idet bølgerne vil kunne løbe helt op og ramme skrænten ved klittens forside, se Figur . Dette ses som de kraftige blå områder på Figur , som indikerer erosion på over 0.5m. Af Figur , øverste og midterste panel, ses det at erosionen sker inden for kystlinien. Dette skyldes, at der sker en erosion af klitterne.

**Figur 5.0 Foto. Daglig vande 0,0. Lokaltet ca. 500 m vest fra Brøndby havn med retning mod Vallensbæk havn.**

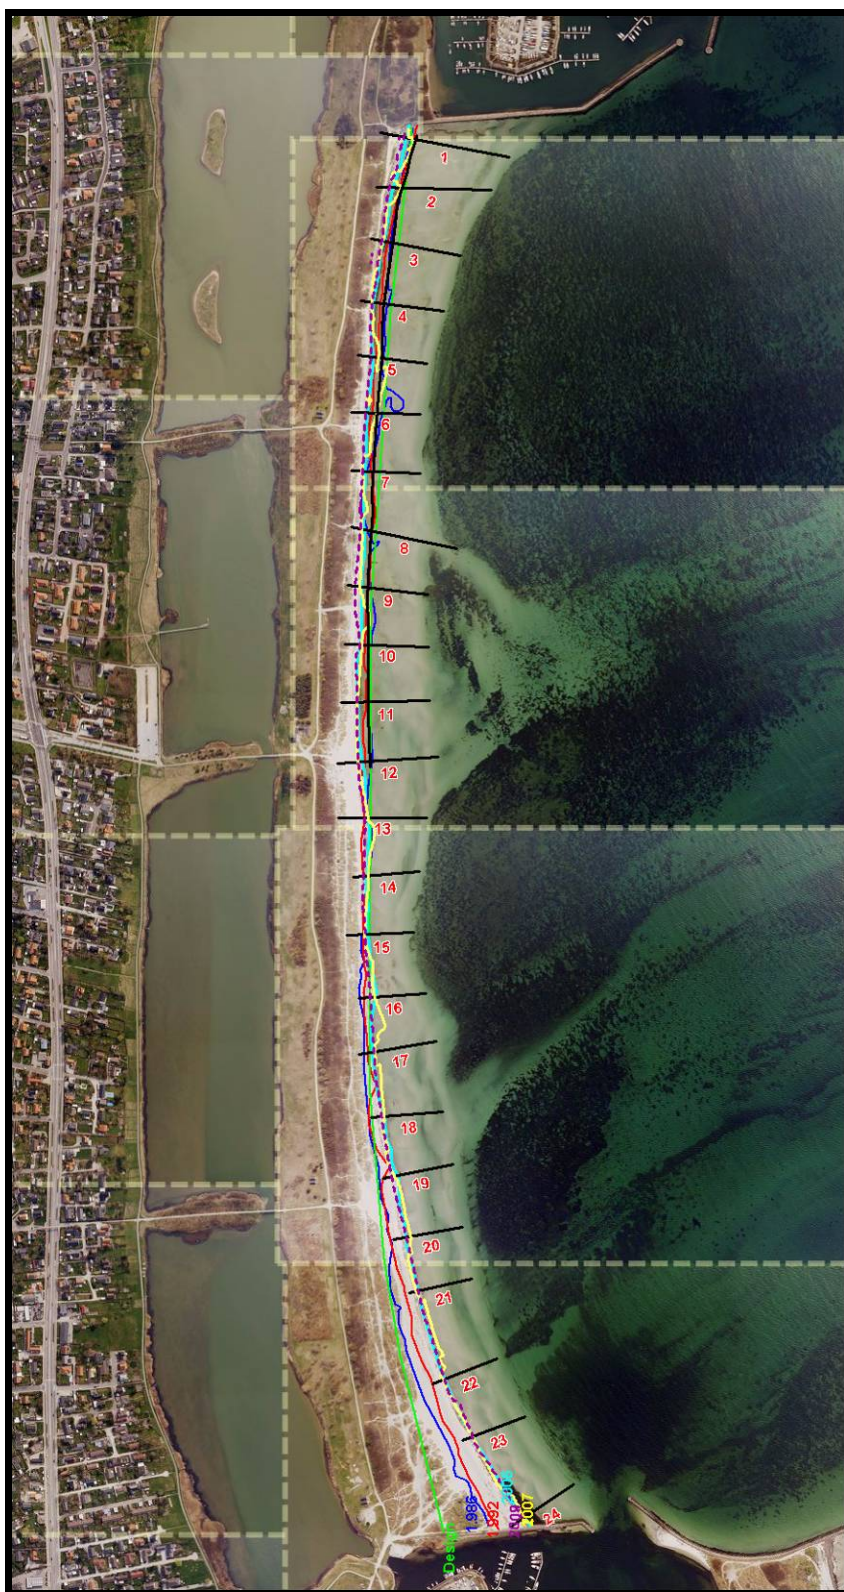
Fra 1986 til 2009 er kysten rykket ca. 25m tilbage på strækningen fra den midterste adgangsbro til Brøndby strand (ca. 1km vest for Brøndby havn). Vest for den midterste adgangsbro stiger fremrykningen gradvist til ca. 75m ved Vallensbæk havn (mest markant på den sidste kilometer op mod Vallensbæk havn). Der er meget ringe dybde 25-50 meter ud fra vandlinje de sidste 500 meter mod Vallensbæk Havn. Området omkring Livredder tårn er stabil. Dette ses af figur 7.0. samt udsnit heraf på Figur 6.0 og Figur 8.0. Den projekterede kystlinje (Figur 7.0, grøn linie) er bestemt på baggrund af luftfoto fra 1986, kystlinjen var projekteret til at ligge 35m foran klitten (Klitrækken er identificeret ud fra vegetationen grænsen i 1986).

**Figur 7.0** Ortofoto af strandparken fra 2006. Blå linie er kystlinien i 1986. Rød linie er kystline i 1992. Grøn er den projekteret kystlinie. Den stiplede linie er kystlinien i 2009.

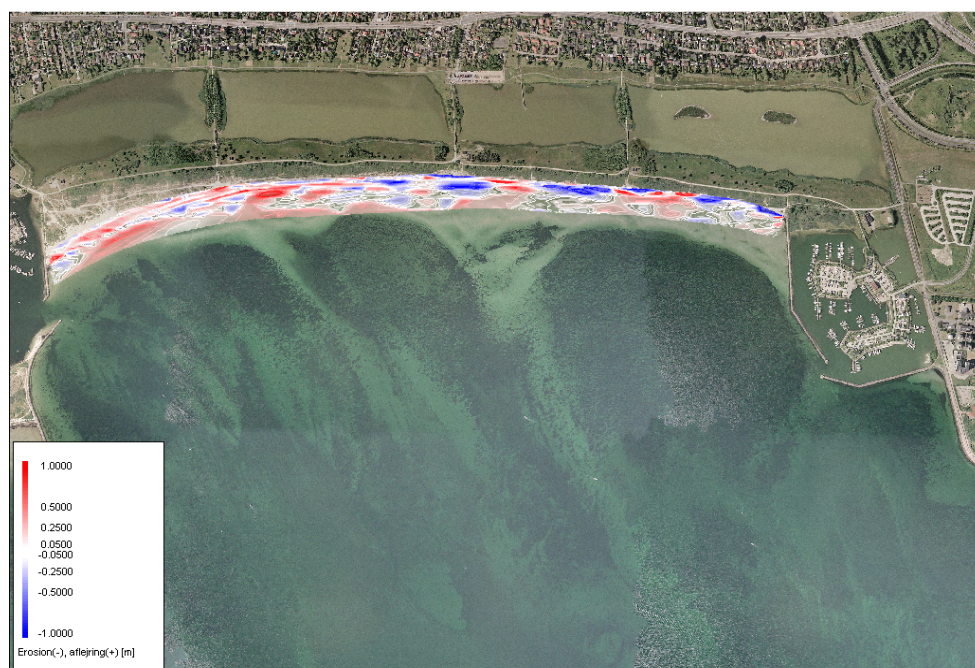
Figur 9.0 Erosion og aflejring fra 2002 til 2007

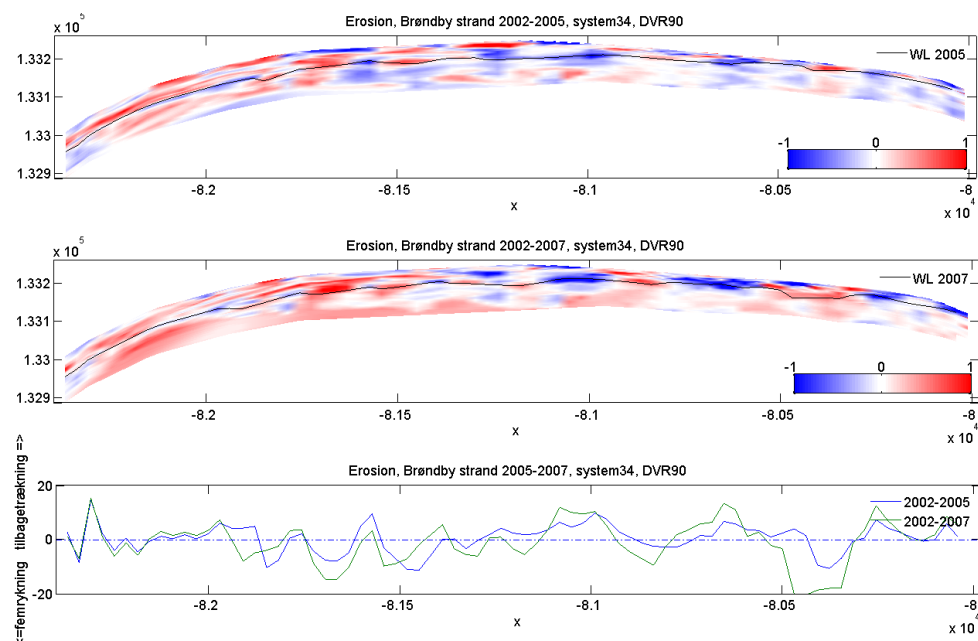
På Figur 10.0 ses ligeledes en klar tendens til at der i perioden fra 2002-2009 er blevet aflejret sediment i den vestlige ende af stranden, mens der sker en erosion af kysten i den østlige ende. Af øverste panel på Figur ses denne tendens også i perioden fra 2002-2005. Naturligvis ikke så udtalt.

**Figur 10.0, erosion og aflejring, samt kyst liniens bevægelse for 2002-2005; 2002-2007. Alle enheder er i meter.**

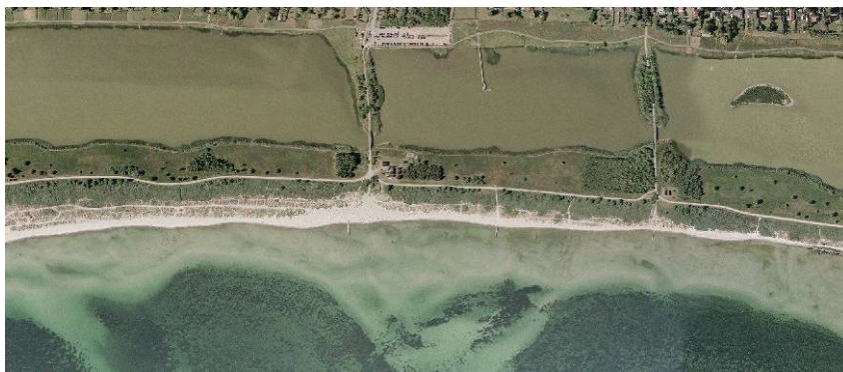
vest i perioden fra 2005-2009. Migrationen stemmer fint overens med analysen af den langsgående sedimenttransport. Onduleringerne har tidligere givet problemer, og på Figur 13.0 ses også nogle store onduleringe af kystlinien i 1986.

**Figur 13.0, Onduleringer af kyst ved de to østligste adgangsbroer til strandparken.**

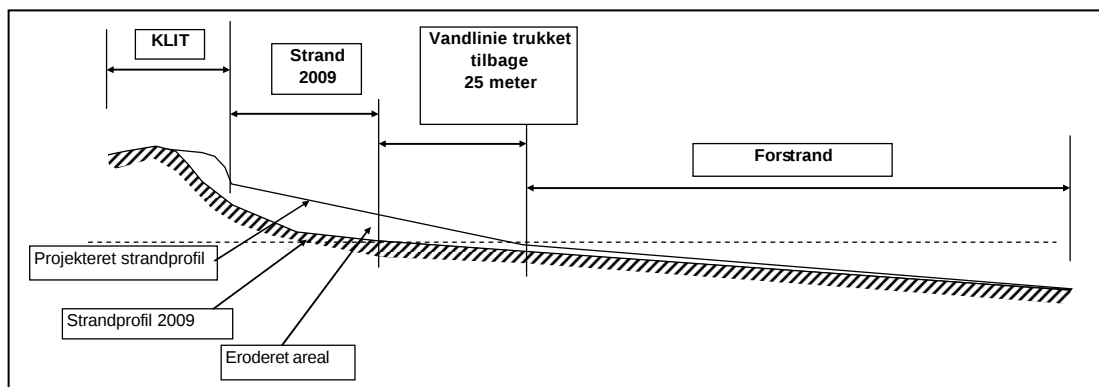
Der er regnet med at hele den 1km lange kyststrækning skal rykkes gennemsnitlig 20m frem. Herved fås at der mangler  $55 \text{ m}^3$  pr løbende meter strand, i alt  $55.000 \text{ m}^3$ . Det eroderede areal på skitsen, Figur 15.0, repræsenterer den mængde sand der skal tilføres for at genskabe stranden som projekteret.

På de sidste 900 meter af strækningen mod Vallensbæk Havn er der et overskud af sand på  $65.000 \text{ m}^3$  Hvorfor der er en difference mellem de to størrelser kan ikke entydigt forklares, årsagen kan være at oprindeligt design af klitter ikke er helt korrekt.

Figur 14.0, skitse af strandprofiler, projekteret og opmålt i 2009

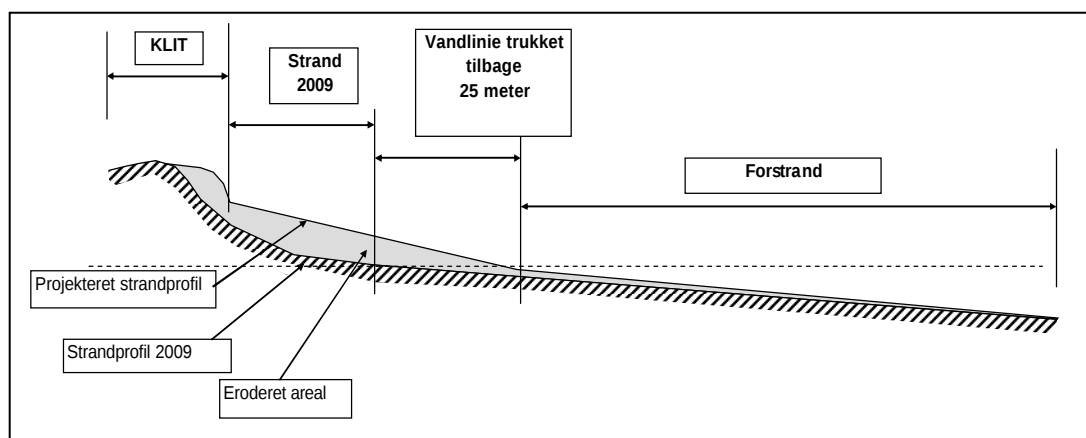
**Figur 15.0, skitse af opfyldning**

Det anbefales at der opfyldes sand fra foden af klitten, kote 2.25 mDNN, med et anlæg på a = 20, til eksisterende bund. Anlægget svarer til det projekterede anlæg for stranden.

Accepteres en overkote på 20cm kan restvolumenet placeres på selve stranden og efterfølgende blive bragt på "plads" af bølgerne. Rest volumen er det volumen der er defineret mellem det projekteret profil og det eksisterende profil fra vand linjen og udefter, se Figur 15.

Det anbefales at der over en strækning på ca. 1 km sker en renovering af klitter. I forbindelse med renovering af klitter skal der tilføres sand, der skal udføres sikring mod sandflugt (Tilplantning af ny marehalm.).
