## Tilstandsvurdering og energiscreening

Genbrugsstationen  
Sydgårdsvej 21-24, 2605 Brøndby

22. maj 2025

Udarbejdet af: Anders Halkjær  
Kontrolleret af: Mikkel Holst Sørensen  
Dato: 22.05.2025  
Version: 1  
Projekt nr.: 1024991, Tilstandsvurdering og energiscreening  
Kommunale ejendomme i Brøndby kommune

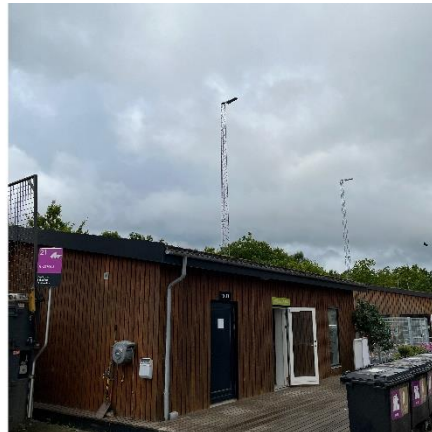
Der er ikke registreret skader eller meddelt om vandindtrængning eller set tegn herpå. Der er mosbe-  
groning på den skrå tagpap konstruktion på G3. Årstal for tagbelægninger er jf. registreringer fra BBR

Det anbefales, at der afrenses for mossamlinger i det omfang, det hæmmer afvanding eller giver anledning til utæthed. Tagbelægninger udskiftes iht. forventede levetider.

| Aktivitet på bygningsdel | Ved.type | Prioritet | Int.val, år | Første år | Omkostning |
|---|---|---|---|---|---|
| G3 Tagpap udskiftes med ny tagbelægning. Isolering skiftes | Opret. | Normal | 35 | 2035 | 248.000 |

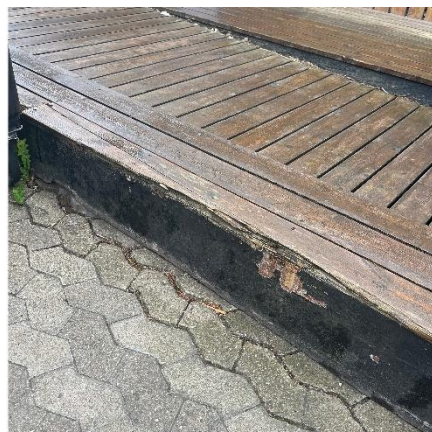
G5 Adgangsrepos i træ

Træterrasse/rampe samt træ ud mod græsareal er ikke vedligeholdt og yderste brædder mod affaldsbeholdere er beskadiget.

Det anbefales at træfacader afrenses og males løbende. Træbrædder yderst i G5 udskiftes til nye og træterrassens beklædning samt træ ud mod græsareal afrenses og males.

| Aktivitet på bygningsdel | Ved.type | Prioritet | Int.val, år | Første år | Omkostning |
|---|---|---|---|---|---|
| G5 Yderste ødelagte brædder til terrasse/rampe skiftes | Opret. | Middel | Engangs | 2026 | 15.000 |
| G5 Afrensning og maling beklædning til træterrasse/rampe samt træ under skråvinduer 23 lbm | Foreb. | Middel | 5 | 2026 | 16.000 |

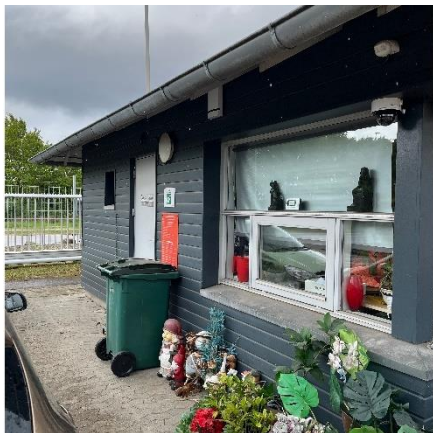
G3 Vinduer i træ

Vinduer og fuger er i god stand.

Det anbefales at vinduer i G3 løbende afrenses og males. G3 er med ældre termoruder, hvorfor man bør overveje at udskifte dem til nye med energiruder, energiklasse A som for de øvrige bygninger. Elastiske fuger og tætningslister i alle bygninger udskiftes inden for en 10-årig periode.

| Aktivitet på bygningsdel | Ved.type | Prioritet | Int.val, år | Første år | Omkostning |
|---|---|---|---|---|---|
| G3 Vinduer med termoruder udskiftes til nye med energiruder | Opret. | Middel | 35 | 2028 | 110.000 |

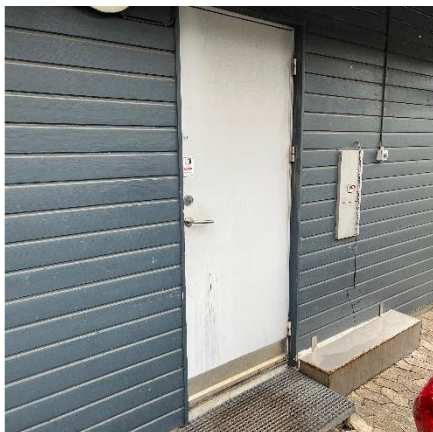
G3 Pladedør i træ til kontorbygning

Døre i G5, G6 og G7 er i god stand. Pladedøre i G3 er revnet muligvis grundet fugtindtrængning. Greb til paskvil i døbeltdør i G7 er knækket.

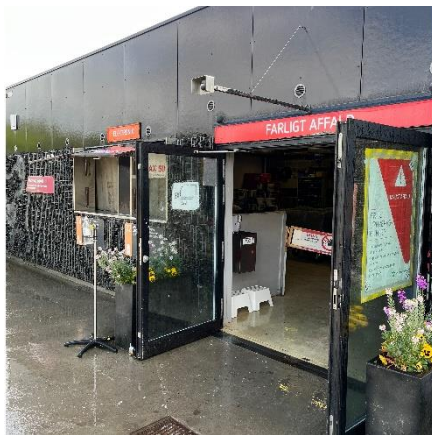
Indgangsparti

Nuværende indgangsparti til bygning med farligt affald, er monteret med tre lags energirude i dørparti, men oplyses ikke altid at lukke korrekt. Låger påsat til elektronik affald står åbent i hele åbningstiden, hvilket giver lidt udfordringer i form af luft/luft varmepumper skal arbejde mere end nødvendigt.

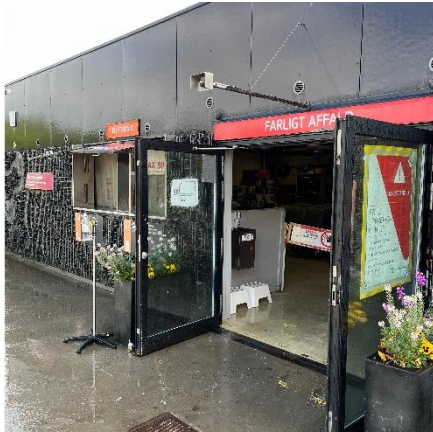
Indgangsparti

Nuværende indgangsparti til bygning med farligt affald, er monteret med tre lags energirude i dørparti, men oplyses ikke altid at lukke korrekt. Låger påsat til elektronikaffald står åbent i hele åbningstiden, hvilket giver lidt udfordringer i form af, at luft/luft varmepumpen skal arbejde mere end nødvendigt. Det vurderes at der vil kunne udføres en bedre løsning, ifm. en sluse eller lign. der vil kunne minere behovet for opvarmning med luft/luft varmepumpen samt et mere behageligt indeklima for personalet i de kolde perioder.
