## Tilstandsvurdering og energiscreening

Brøndby Rideklub  
Ulsøparken 122, 2605 Brøndby

29. september 2025

Udarbejdet af: Christian Lundstrøm  
Kontrolleret af: Claudia Schulz, Diana Georgeta Bratbo  
Dato: 29.09.2025  
Version: 1  
Projekt nr.: 1024991, Tilstandsvurdering og energiscreening  
Kommunale ejendomme i Brøndby kommune

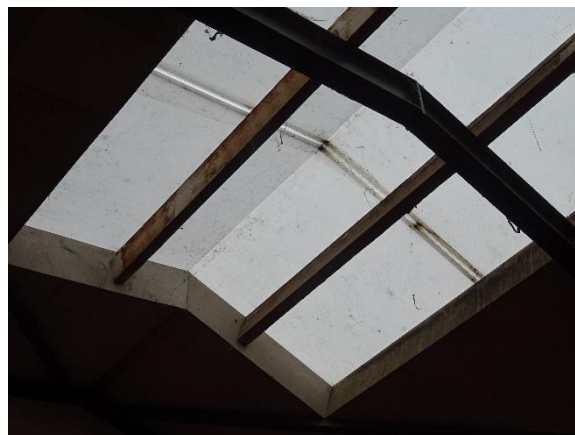
Rytterlys

Tagpladerne er i god stand og med en levealder på under 10 år bør de stadig have mindst 20-30 års restlevetid. Der gøres opmærksom på at rytterlys i polykarbonat kanalplader ofte efter cirka 20 år begynder at have utætheder i det yderste lag.

| Aktivitet på bygningsdel | Ved.type | Prioritet | Int.val, år | Første år | Omkostning |
|---|---|---|---|---|---|
| Rytterlys udskiftes, 110+135 m <sup>2</sup> | Opret. | Normal | 25 | 2042 | 809.000 |

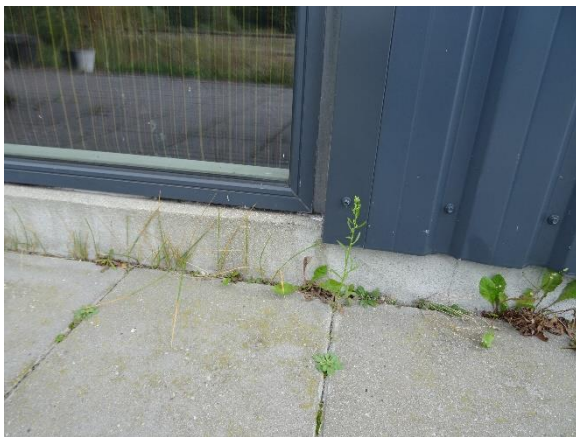
Sokkel, mindre revne i puds

Facader er gennemgående i god stand. Der er minimalt med revner i sokler og pladefastgørelser er intakte. Det anbefales at gennemgå facaden for skrue der skulle arbejde sig ud med temperatur bevægelser med tiden. Der er kun observeret minimalt af buler, som ellers er typiske for denne facade-type som følge af påkørsler og lignende.

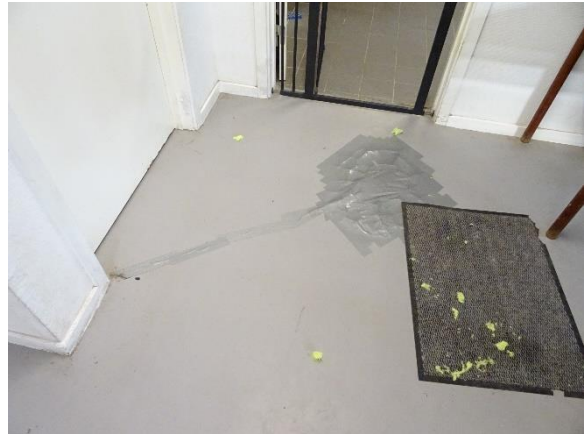
Krakeleret epoxygulv lappet med tape

På trods af den forholdsvis korte levealder, er der alligevel betydelige revner og krakeleringer i epoxygulvene. Et område ved udgangen til hal 1, er så krakeleret at det er lappet med gaffatape.

| Aktivitet på bygningsdel | Ved.type | Prioritet | Int.val, år | Første år | Omkostning |
|---|---|---|---|---|---|
| Epoxy gulve udbedring af skader, pletreparation | Opret. | Middel | Engangs | 2026 | 11.000 |

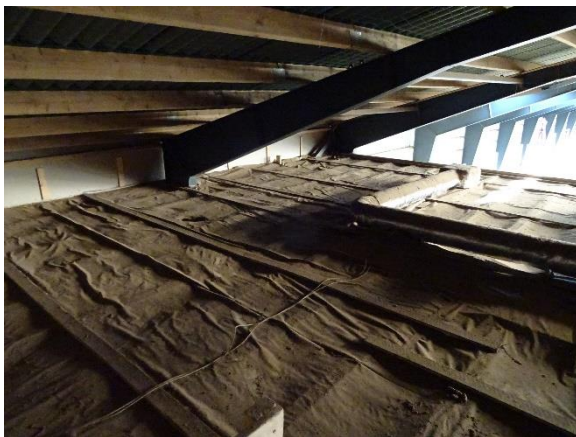
Tykt lag støv over loft på rytterstue

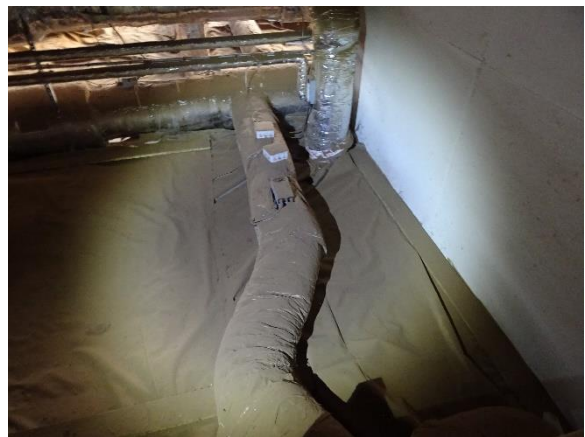
Ventilationskanaler og loft dækket af støv

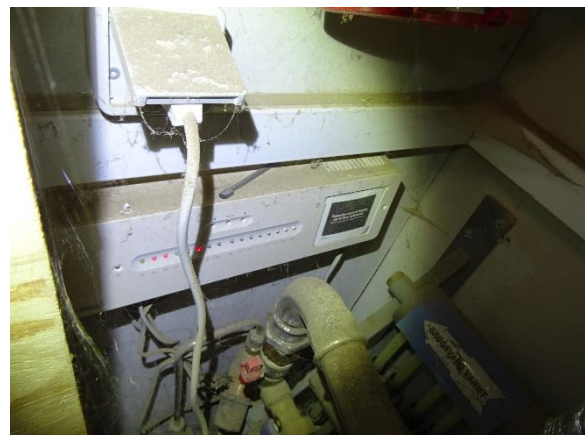
Gulvvarmestyring med røde lamper og indikation af fejl på de fleste kredse

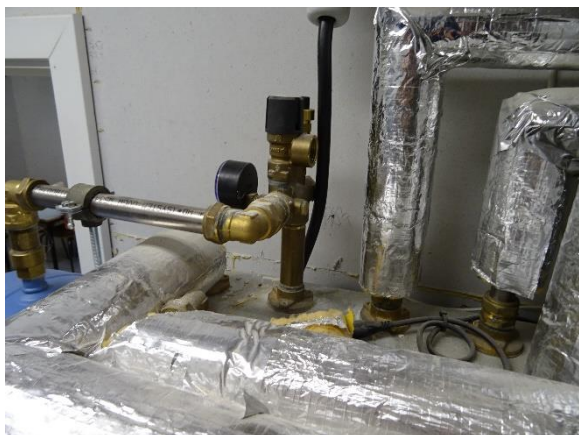
Overtryksventil fra varmeanlæg afvander ovenpå varmepumpe

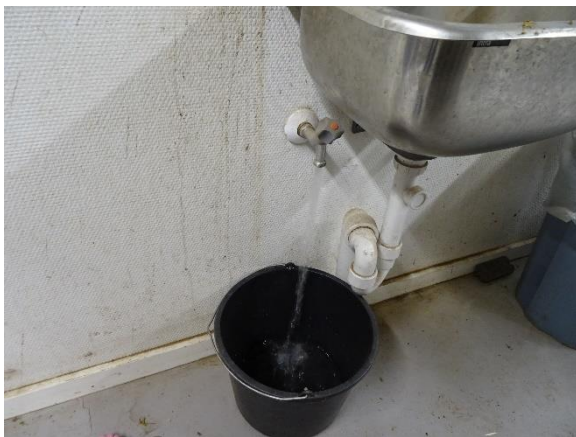
Tapsted uden gulvafløb

Alternativ til demontering af tapsted skal der nyetableres gulvafløb. Dette er ikke indeholdt i projekt, men en mangel fra opførelsen.

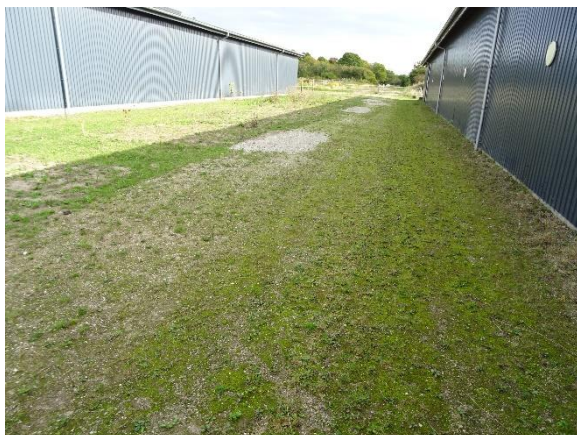
Opgravninger gennem grunden

Det anbefales at undersøge snarest om der er skader på kloaker både regnvands- og spildevandledninger som følge af opgravningerne. Det oplyses at hele området inkl. ridehaller bliver til mudder når det regner hvilket peget på at store mængder vand fra tagene ikke bliver ledt væk men ud i jorden.

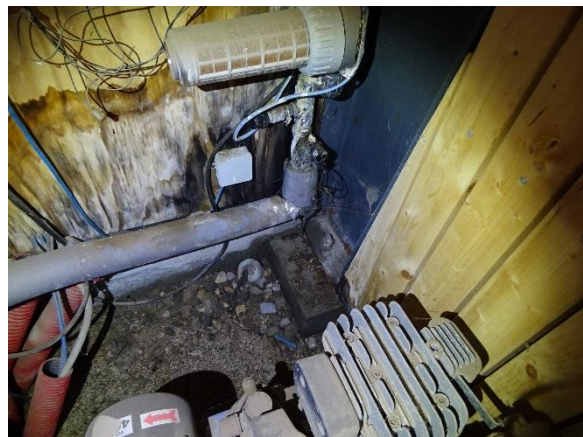
Vandrør og følger af vandskade ved vandingsanlæg

Der er store problemer med anlæg for vanding af ridehaller. Blandt andet ses spor fra tidligere vandskader ved ridehal 2, problemer med ventiler, dyser stopper til så vanding må ske manuelt eller udelades. Der anbefales en systematisk fejlsøgning og udbedring af anlæggene.

| Aktivitet på bygningsdel | Ved.type | Prioritet | Int.val, år | Første år | Omkostning |
|---|---|---|---|---|---|
| Følgeskader efter vandskader fra vandingsanlæg udbedres i 2 teknikrum | Opret. | Middel | Engangs | 2026 | 55.000 |

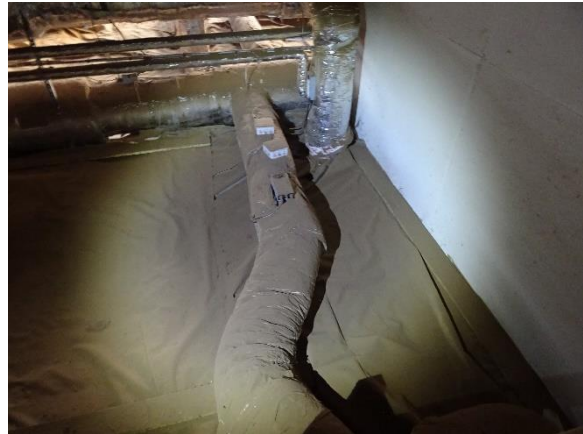
Kanaler og spjæld dækket af støv fra ridehal

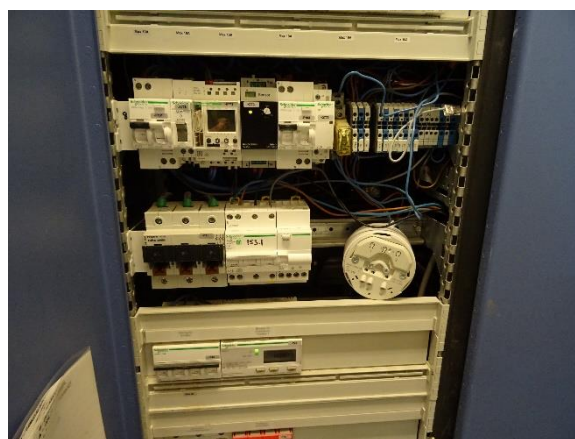
Ulovlig installation i tavle. IHC lampeudtag bygget direkte ind i tavle og afdækning fjernet.

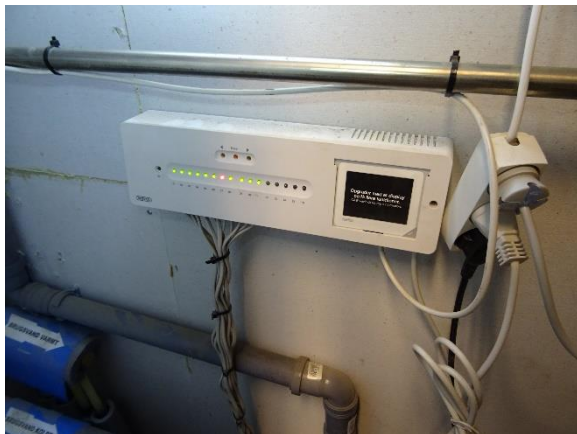
Gulvvarmestyring tilsluttet stikdåse

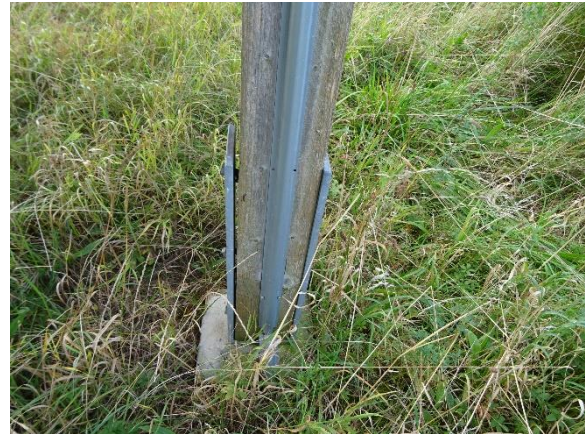
Stolpe under dommertårn.

Trækrør ved stolpe er ikke egnet til udendørs brug og helt sprødt.

Stolpe og stolpefod under dommertårn

Dommertårn på stolper er en atypisk konstruktion grundet manglende vindstabilisering. Alle vindlast optages af stolpefødderne og skruefastgørelser alene. Om det er derfor der er revner i stolperne omkring skruefastgørelser kan ikke bekræftes, men konstruktionen bør efterregnes. Indtil det er udført, anbefales det ikke at dommertårnet benyttes i kraftigere blæsevejr.
