## Tilstandsvurdering og energiscreening

Brøndbygård  
Brøndbyøstervej 93A / Toftager 42, 2605 Brøndby

29. januar 2025

Udarbejdet af: Christian Rasmussen, Christian Lundstrøm  
Kontrolleret af: Christian Lundstrøm, Nikolaj Klein  
Dato: 29.01.2025  
Version: 1  
Projekt nr.: 1024991, Tilstandsvurdering og energiscreening  
Kommunale ejendomme i Brøndby kommune

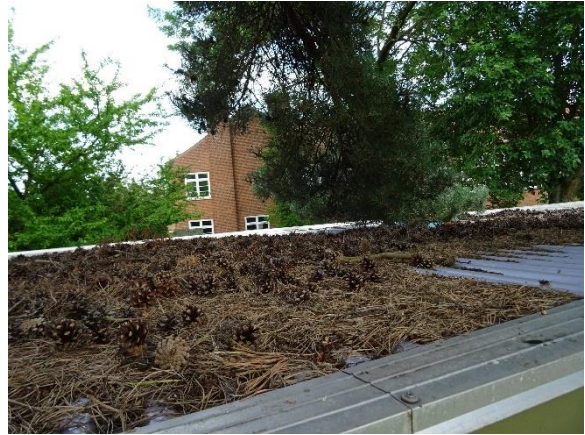
Plasttag med enkelt hul

Plasttrapeztag: Forventet levetid 20-25 år. Der er kun observeret enkelte huller, men pga. beplantning er der betydeligt løvfald på tagene.

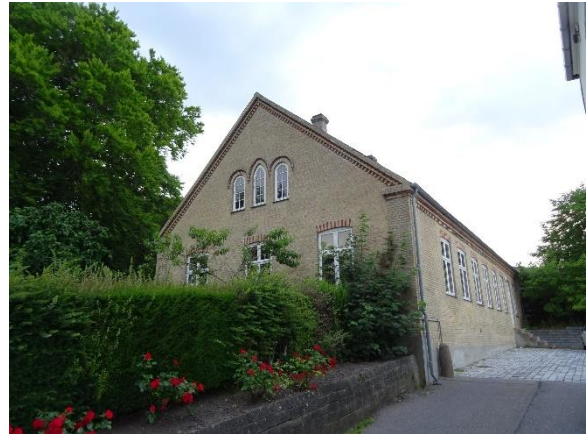
Murværk fra 1900 med brændte fuger

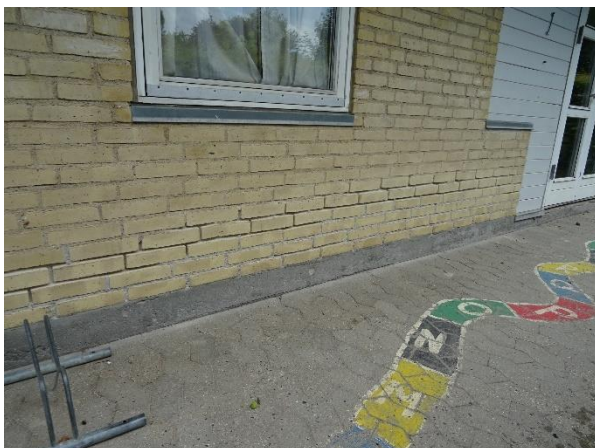
Murværk med udvaskede fuger

Soklen fremstår kraftigt medtaget flere steder med pudsskader og porøs puds. Soklen vurderes som i dårlig stand. Murværk har også en del steder udvaskede fuger, til dels pga. saltning af ganglinjer nær murværk. Der er flest skader på de to nyeste bygninger fra 1954 og 1994. På bygningen fra 1900, er betontrappe på sydsiden med mindre fugeskader.

| Aktivitet på bygningsdel | Ved.type | Prioritet | Int.val, år | Første år | Omkostning |
|---|---|---|---|---|---|
| Murværk omfugning af områder med skadede fuger og reparation af sokkel, anslået 25 m <sup>2</sup> | Opret. | Høj | Engangs | 2026 | 39.000 |

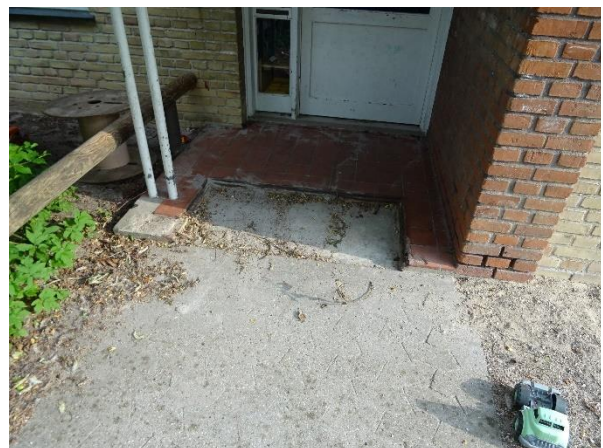
Fuger fra 1994 skadet af saltning

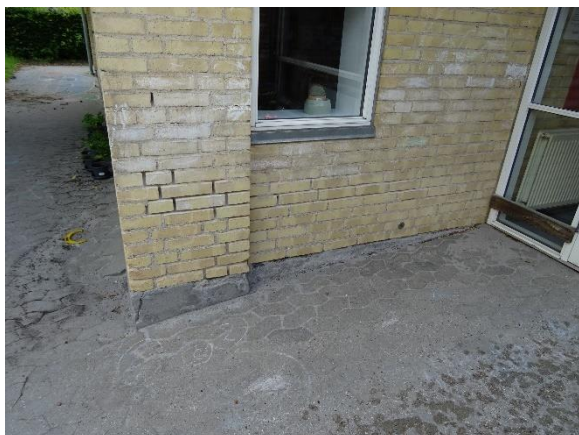
Udvaskede fuger

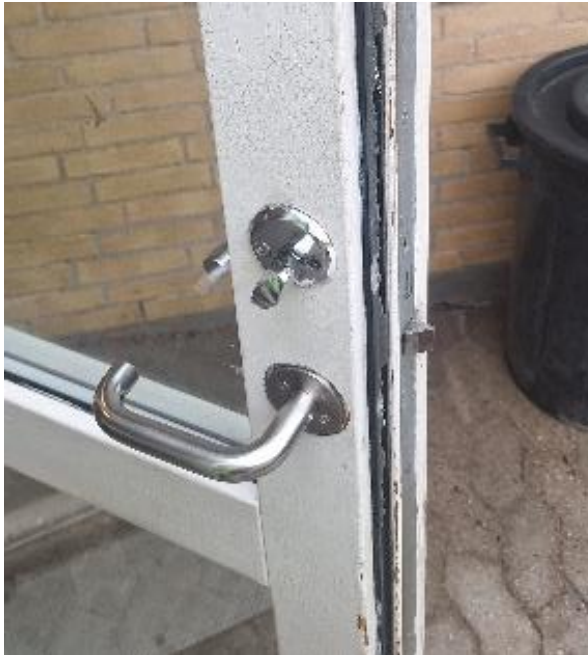
Hoveddør. Tætningslister er nedslidt

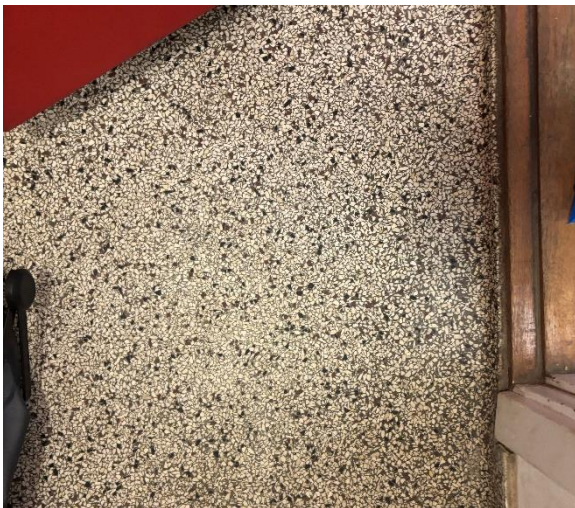
Linoleum i det fleste rum. Fremstår både med og uden skader og sluppet svejsninger

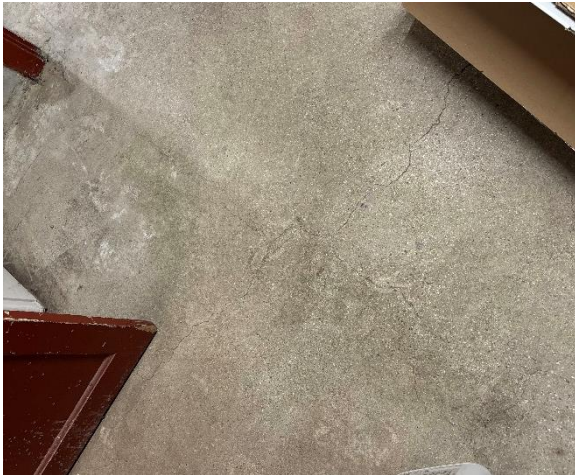
Linoleum er meget slidt. Info om at udskiftning kommer snarest.

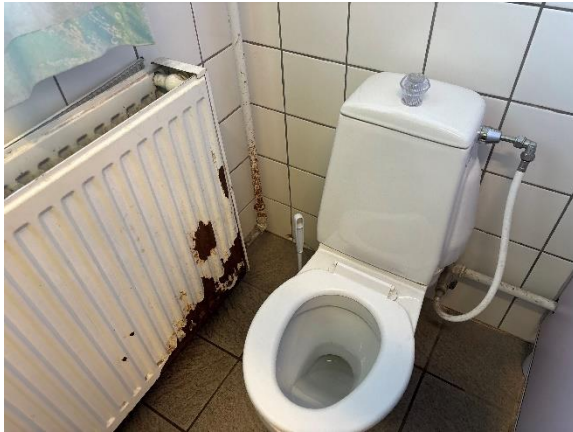
Radiator, rusten pga. plavering ved toilet

Enkelte radiatorer er meget rustne pga. placering i fugtige omgivelser som toilet.

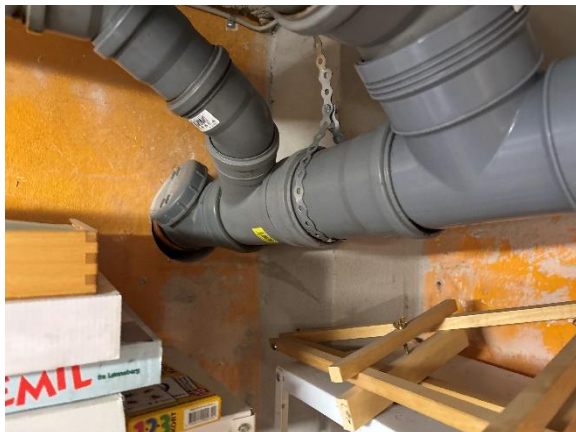
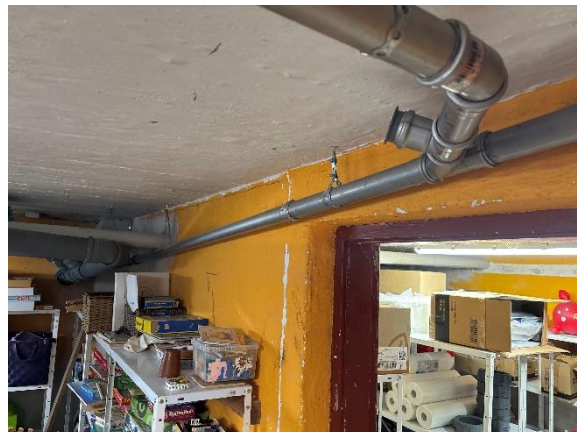
Nogle installationer følger ikke de danske standarder så som pkt. 9.7 for retnings ændringer - ved afløbsinstallationer.

Vandrette afledninger er dog udført i strid med gældende monteringsvejledninger samt danske standarder. Der er ikke konstateret utætheder eller mekaniske skader på rørene.

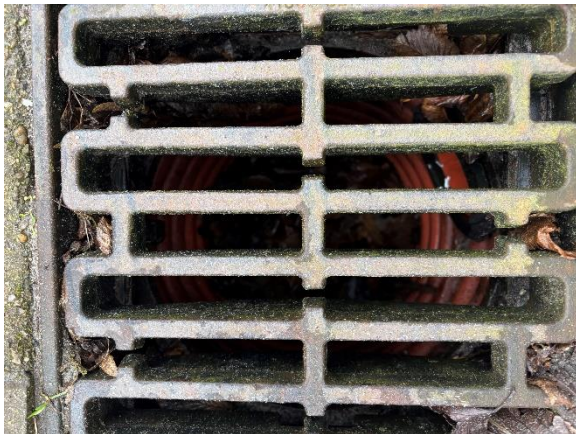
Nyere PVC sandfangsbrønd. Mangel på oprensning.

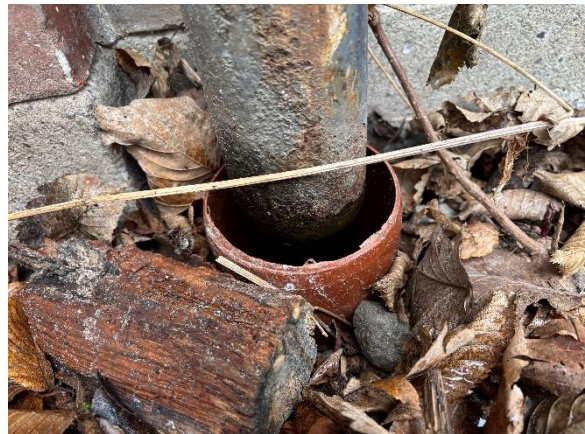
Nedløb mangler brøndkrave.

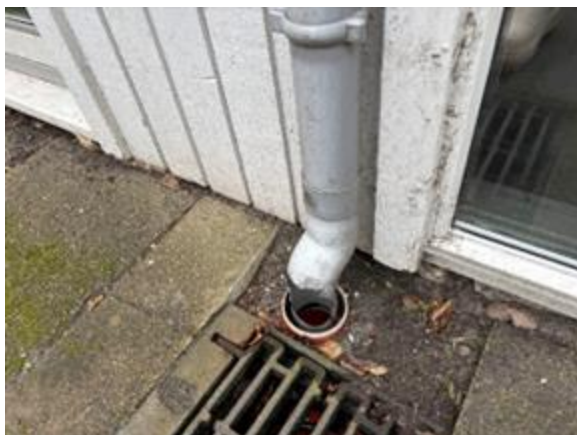
Nyere PVC sandfangsbrønd. Mangel på oprensning.  
Sokkelknæ udbedret forår 2025.

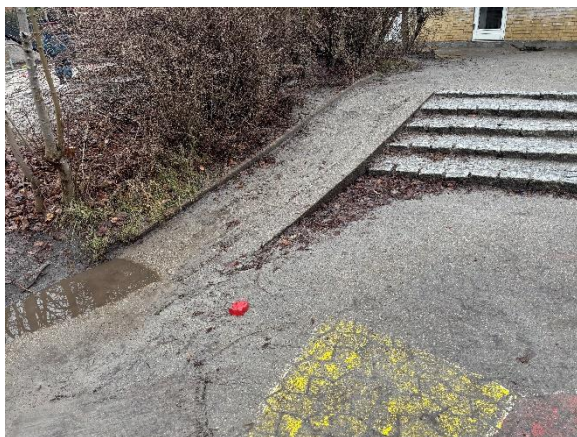
Rampe, med en del sætningsskader  
Belægning udført i SF-sten

Rampe. Det er påpeget fra institutionens side at de ønsker rampens sætningsskader udbedret, da rampens funktion er væsentligt nedsat.
