## Tilstandsvurdering og energiscreening

JAC Sydvest 1-3  
Hesselager 7, 2605 Brøndby

10. april 2025

Udarbejdet af: Christian Lundstrøm  
Kontrolleret af: Nikolaj Klein  
Dato: 10.04.2025  
Version: 1  
Projekt nr.: 1024991, Tilstandsvurdering og energiscreening  
Kommunale ejendomme i Brøndby kommune

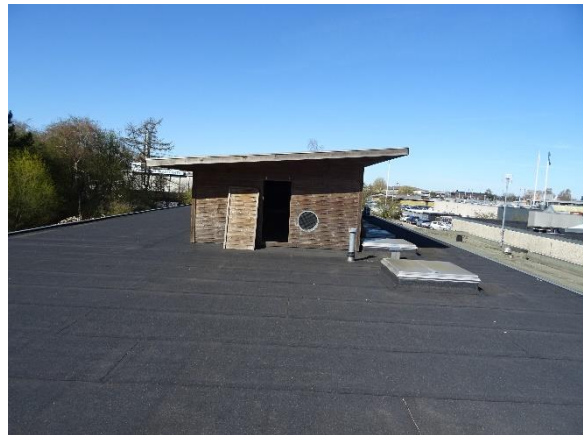
Ovenlyskupler fra 2016

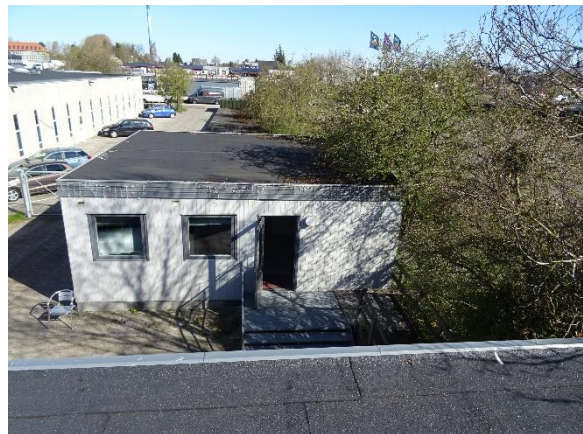
Beplantning over tag på sydfløj

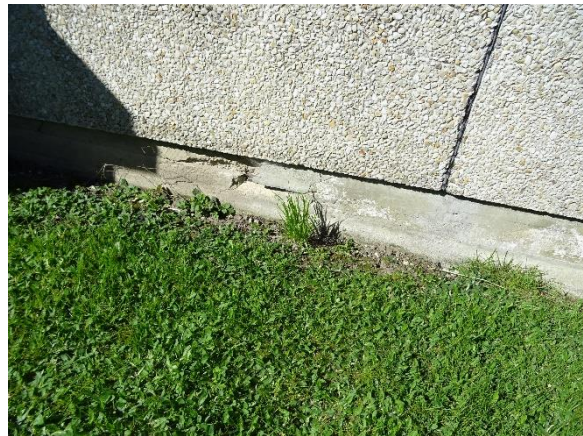
Sokkel med mindre skader

Der ses stedvise skader på betonfundamentet som kræver reparation.

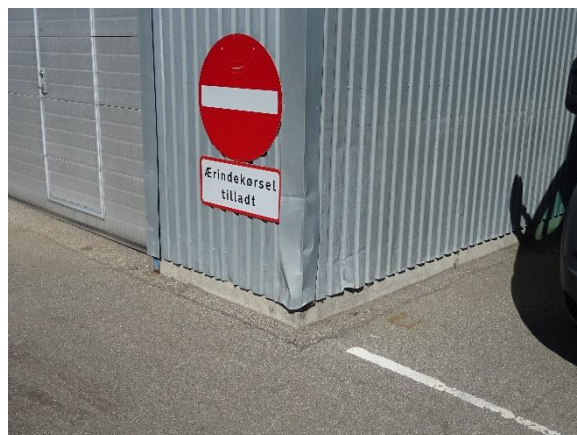
Påkørselsskade på lager, en af flere

| Aktivitet på bygningsdel | Ved.type | Prioritet | Int.val, år | Første år | Omkostning |
|---|---|---|---|---|---|
| Bygning 2, facadeplader med påkørselsskader skiftes succesivt. Der kan overvejes at etablere pullerter. | Opret. | Lav | 5 | 2027 | 17.000 |

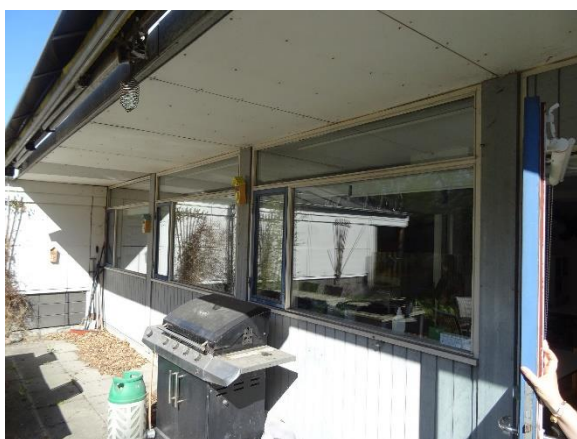
Vinduer fra 2002 tilgroet af vedbend

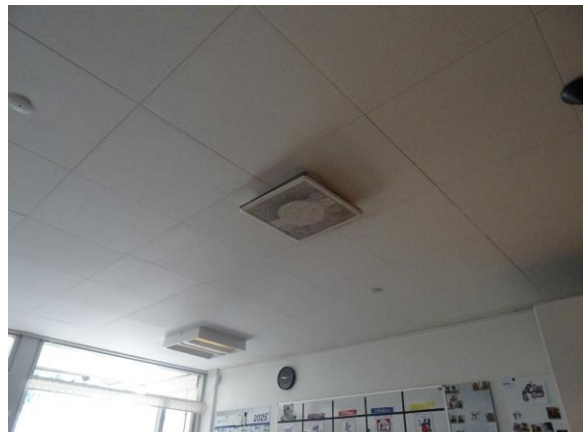
Systemlofter i gang, ældre

Lofter er i meget varierende stand hvor nyere plade- og systemlofter er i god stand så fremstår systemlofterne i gangarealet og nogle opholdsrum ældre og mere nedslidt med skader og plader der ligger ujævnt i skinnerne.

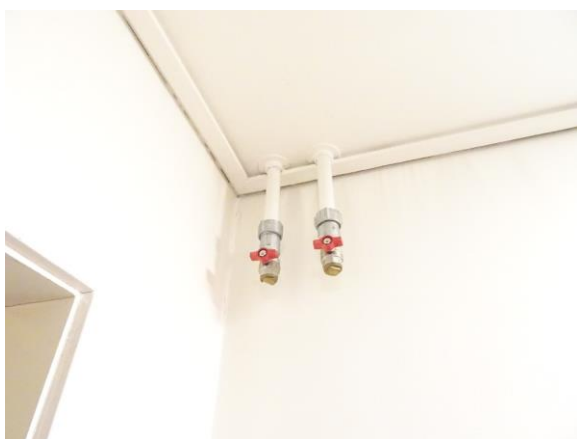
Døde rør i omklædningsrum fra nedtaget vask

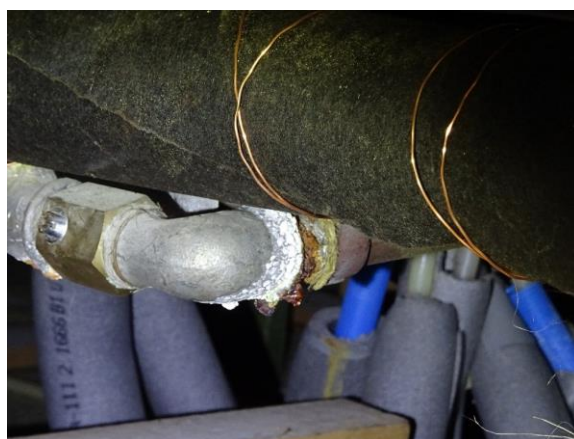
Tæring med svag udsivning over loft

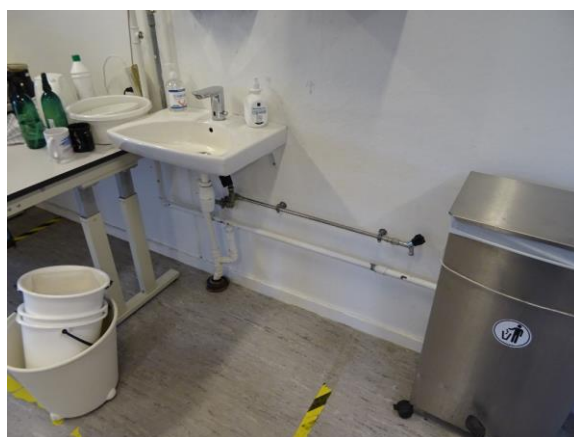
Postehane monteret på værksted uden afløb

På værksted mod nord blev registreret en postehane installeret uden afløb, hvilket ikke følger gældende normer og giver risiko for vandskader.

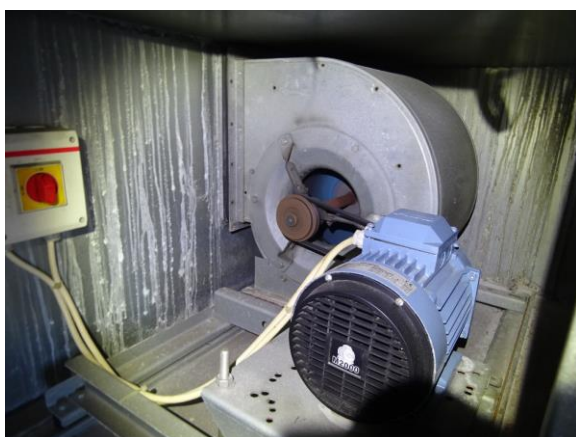
Ventilator i anlæg på tag

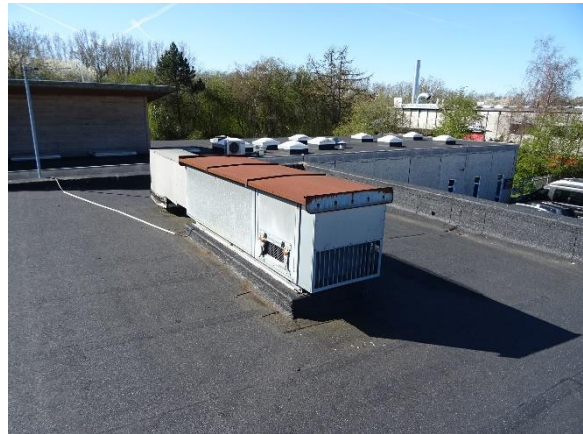
Der står yderligere et rustent indblæsnings på tag der ikke er i drift.

Dødt indblæsningsanlæg på tag

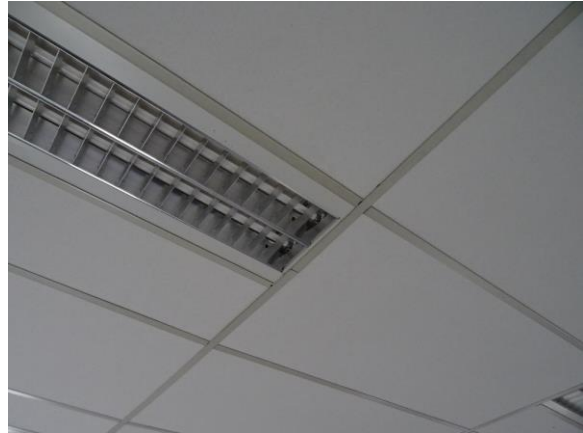
Oprindeligt materiel

Materiel kan skiftes efter behov i takt med at det nedslides og går i stykker. Der er bl.a. skader på nogle af de ældre afbrydere.

| Elmateriel, Fuga afbrydere og stikkontakter med smal tangent fra 1970'erne skiftes til nye. Anslået omfang | Opret. | Normal | Engangs | 2030 | 44.000 |

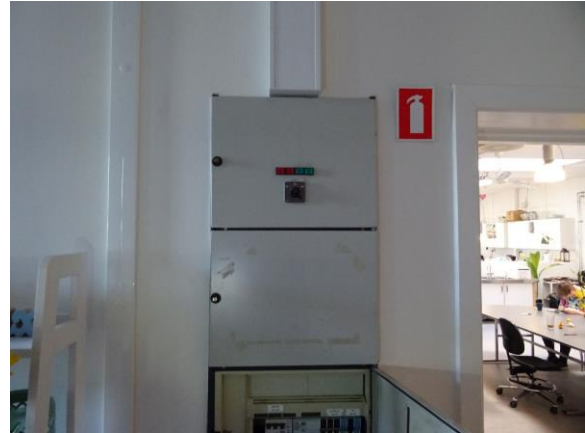
Funktionsløs ventilation styring

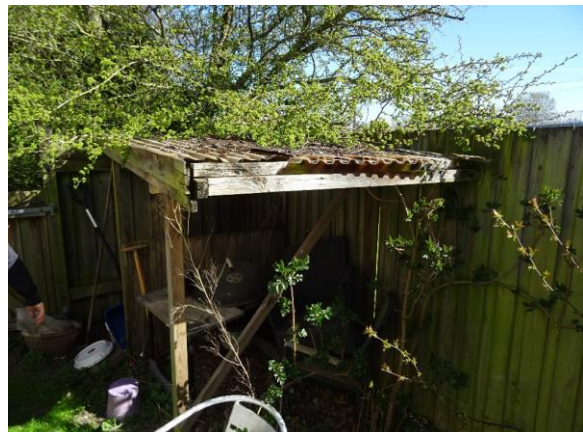
Halvtag øst for bygning. Tjenlig til nedrivning.

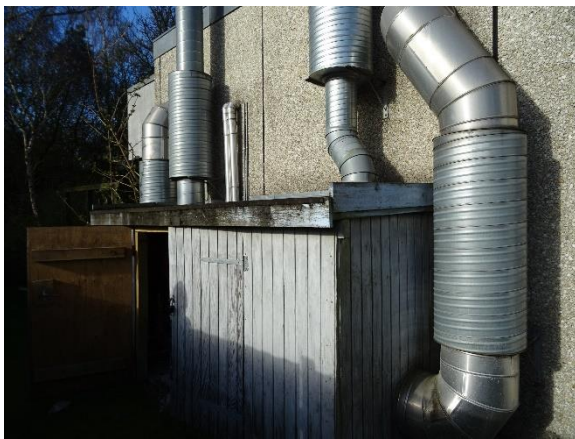
Ventilationsanlæg østgavl (ikke idrift)
