## Tilstandsvurdering og energiscreening

Hjemmeværnets politikompagni  
Sognevej 33, 2605 Brøndby

10. oktober 2025

Udarbejdet af: Martin Fester  
Kontrolleret af: Anders Rathje Kjær Lorentzen, Claudia Schulz  
Dato: 10.10.2025  
Version: 1  
Projekt nr.: 1024991, Tilstandsvurdering og energiscreening  
Kommunale ejendomme i Brøndby kommune

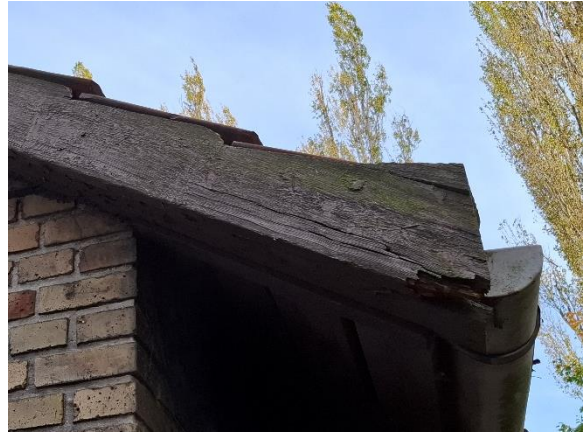
Bygning 1 - Tagsten ligger løse på bygning 1

Taget og undertag er af ældre dato. Der er mosbegroninger på tagsten. Den synlige del af undertag ved tagfod er uden mangler. Taget vurderes at være omkring 30-40 år gammelt. Vindskeder er med råd ved tagfod og der er løse tagsten mod nordøst. Tag og tagrender vurderes at kunne holde 10-15 år endnu. Det er vigtigt at løse sten lægges på plads løbende idet undertaget ikke tåler UV-påvirkning.

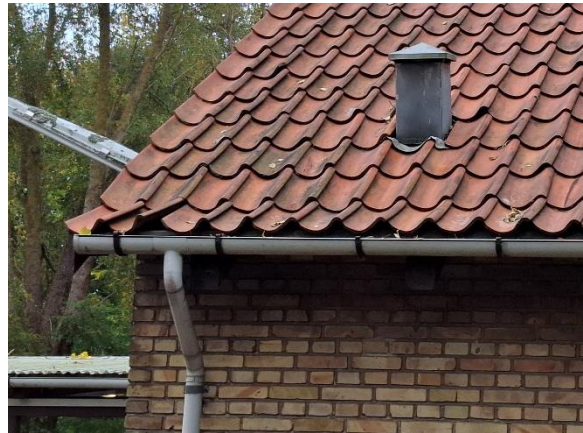
Bygning 2 - Skorsten uden inddækninger.

Tag og undertag vurderes at være 20-30 år gammelt. Undertag er uden mangler men synligt under udhæng. Dette kan medføre at undertaget mørner og bliver utæt. Tagkonstruktionen er tætsluttende og uden mangler. Der mangler inddækninger på skorstenen. Trods dette er der ikke tegn på indtrængende vand. Taget vurderes at have en restlevetid på 15-20 år under forudsætning af at tagsten lægges tætsluttende og der monteres inddækning på skorsten.

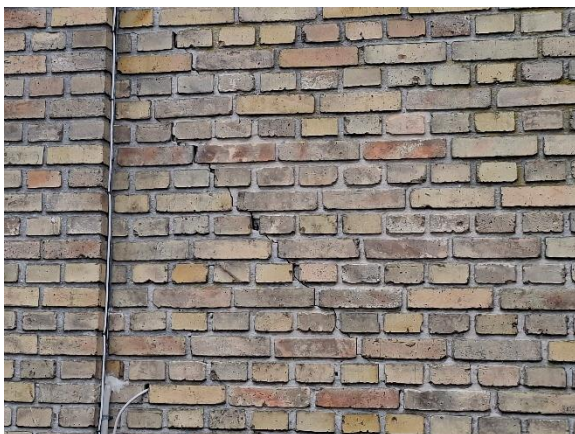
Bygning 1 – sætningsrevne i murværk mod vest

Der ses flere sætningsrevner i fuger og sokler. Mod syd er sokkel med afskallende puds. Der ligger større bunke grene op mod facade mod sydøst.

| Aktivitet på bygningsdel | Ved.type | Prioritet | Int.val, år | Første år | Omkostning |
|---|---|---|---|---|---|
| Bygning 1 – Udbedring af sætningsrevner, 20 m <sup>2</sup> | Opret. | Høj | Engangs | 2046 | 27.000 |

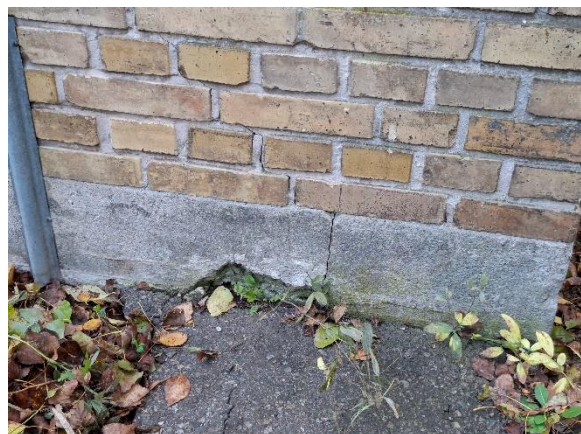
Bygning 1 – sætningsrevne ved hjørne mod sydvest

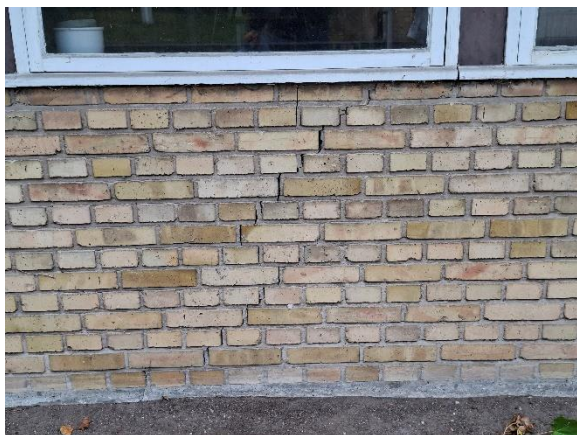
Bygning 1 – Sætningsrevne mod nord

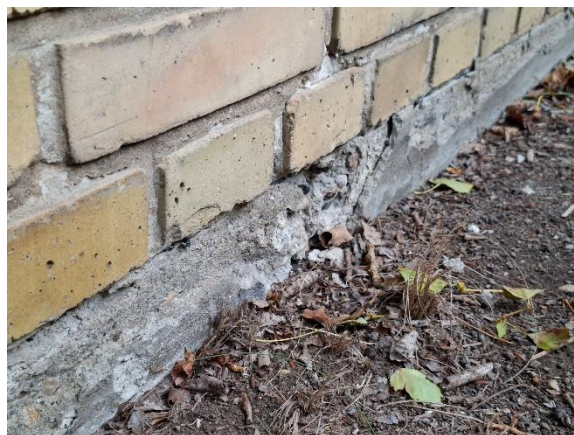
Bygning 1 – Afskallende puds på sokkel mod syd

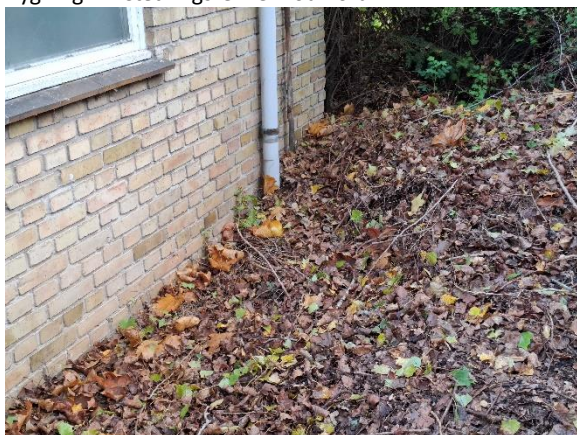
Bygning 1 – Bladbunke ligger op ad facaden mod sydøst.

Følgende arbejder anbefales udført. Grenbunke anbefales fjernet straks, da dette kan medføre opfugtning af facaden med skader til følge. Arbejdet er en driftsopgave og medtages derfor ikke i nærværende rapport.

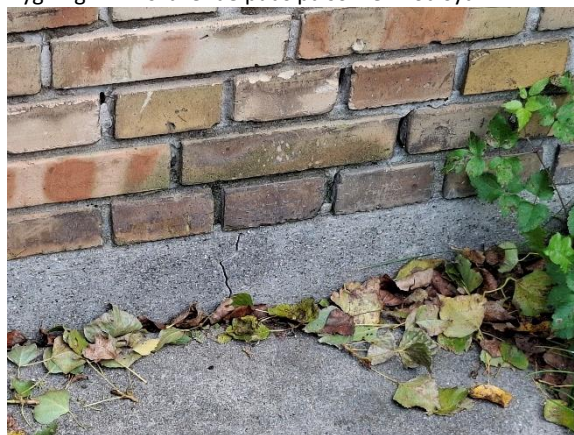
Bygning 2 – Revne i sokkel mod syd

Der ses flere beskadigede sten under overdækning mod syd og på hjørne mod nordøst. Der er mindre revner i sokkel mod syd. Derudover er murværk generelt med intakte fuger og sten.

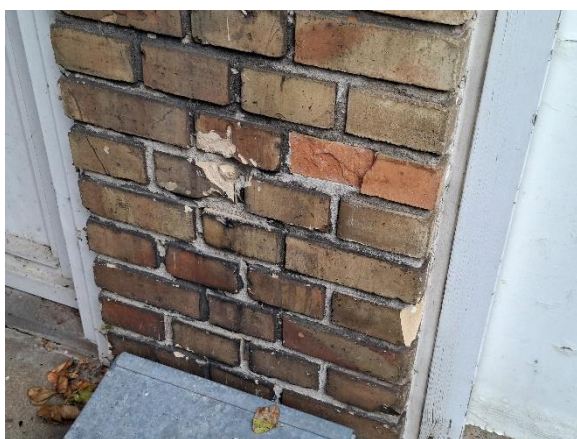
Bygning 2 – Skader på mursten under overdækning mod syd.

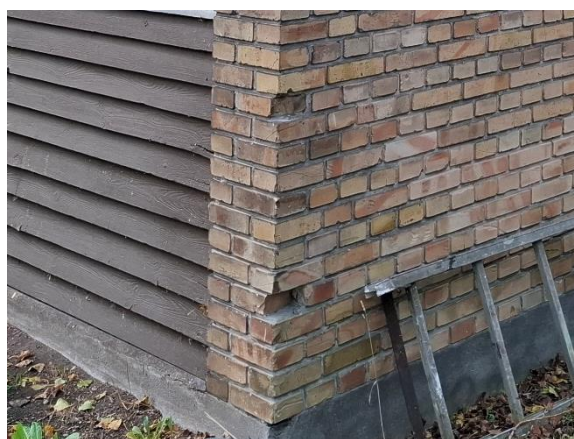
Bygning 2 – Knækkede sten og sokkelhjørne mod nordøst.

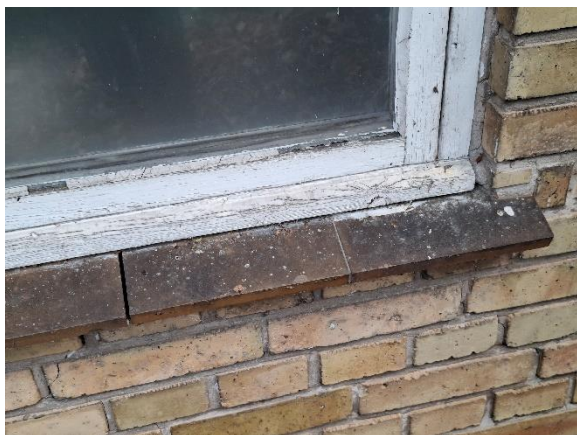
Bygning 1 – afskallende maling og krakeleret kit på vindue, fuger mellem sten i sålbænk delvist krakeleret

Vinduerne er generelt sunde i træværket. Der er afskallende maling flere steder og kit er generelt revnet eller faldet af. Fuger er de fleste steder dækket med liste men synlige fuger er med krakelerende overflade. Vinduerne vurderes at have udtjent deres teoretiske levetid, men kan forventeligt holde 10-15 år endnu.

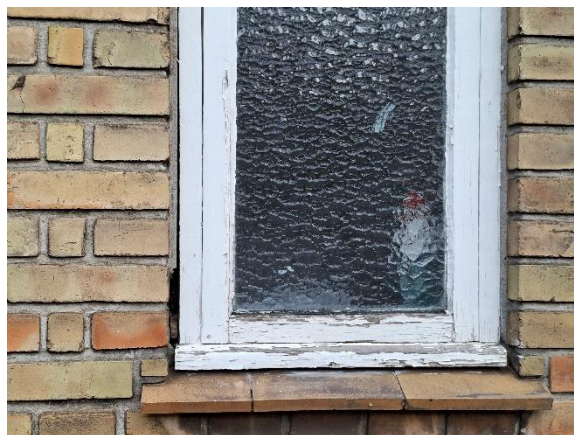
Bygning 2 – fuger er faldet ud og maling skaller af på vindue mod syd

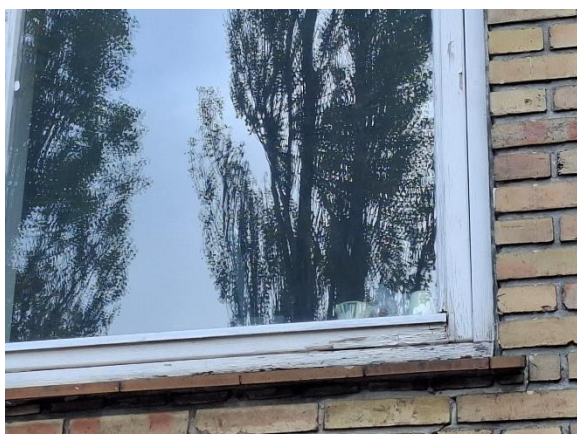
Bygning 2 – Afskallende maling og opfugtet træ på vindue mod syd

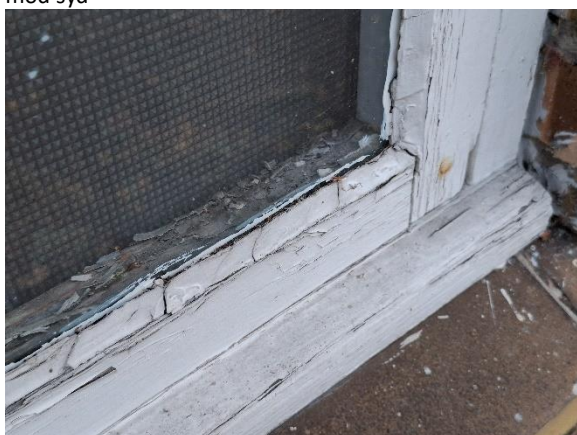
Bygning 2 – Afskallende maling og kit på vindue mod vest.

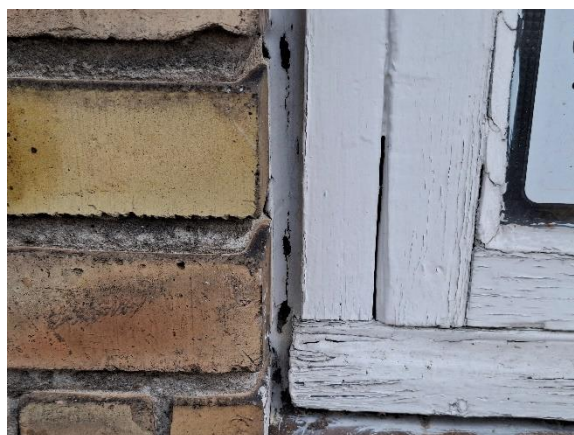
Bygning 2 – Afskallende maling og utæt fuge på vindue mod vest.

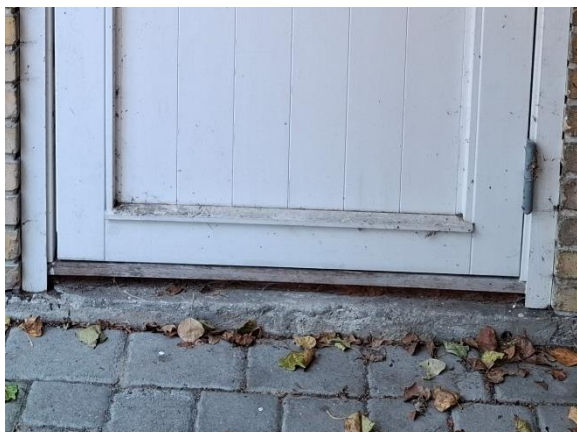
Bygning 1 – Fuge under dør under overdækning er ikke tæt.

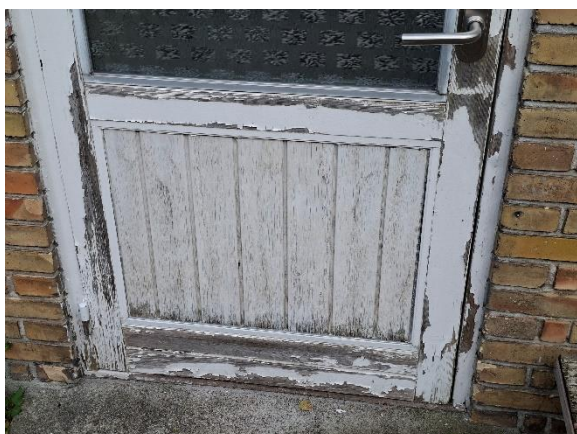
Bygning 2 – Toiletdør er med afskalninger i maling og råd i træ.

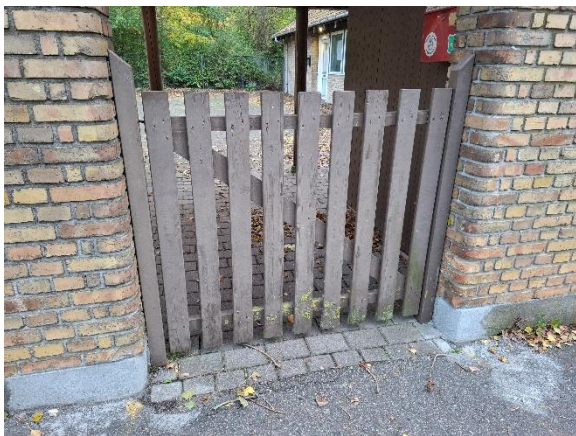
Låge i gennemgang er med algebegrøninger og afskallende maling.

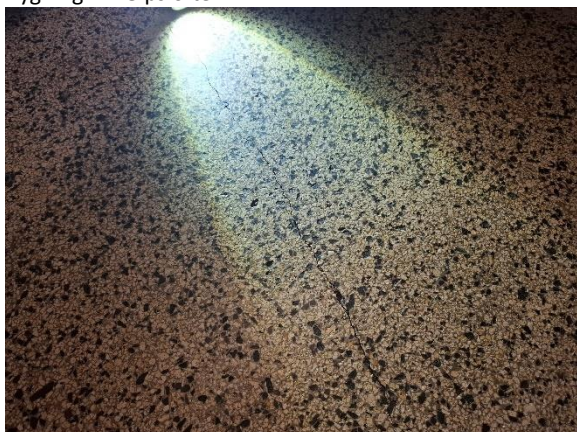
Bygning 2 – Terrazzogulv i stue er med revne enkelt sted i forrum til herretoilet.

Terrazzogulv er med revne et enkelt sted. Øvrige flader er uden mangler.

| Aktivitet på bygningsdel | Ved.type | Prioritet | Int.val, år | Første år | Omkostning |
|---|---|---|---|---|---|
| Bygning 2 – Udbedring af revner i terrazzogulve, 2 lbm | Opret. | Normal | Engangs | 2026 | 20.000 |

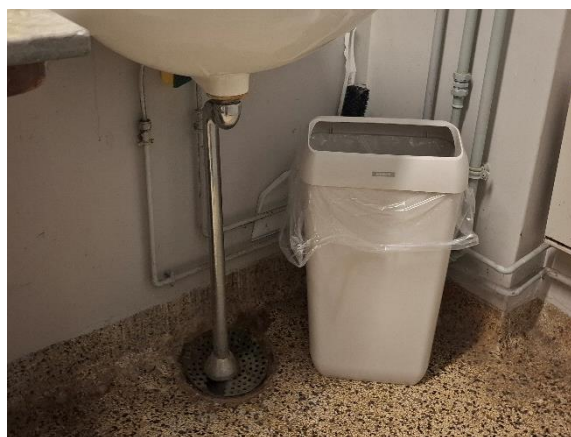
Bygning 2 – Gulvafløb i terrazzogulv

Opriidelige gulvafløb er med rustudfældninger. Nyere afløb er uden mangler.

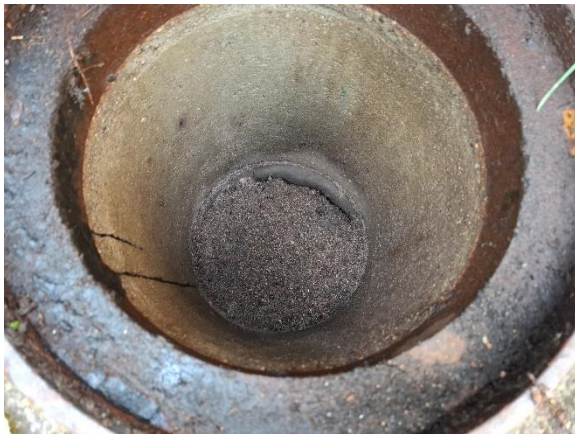
Sandfangsbrønd ved overdækning er tilstoppet.

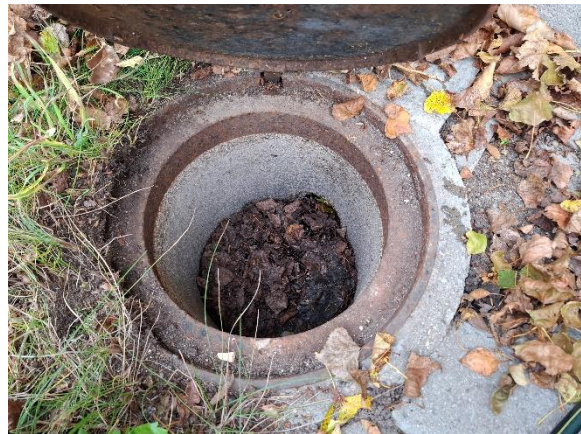
Sandfangsbrønd ved bygning 2 mod sydøst er tilstoppet.

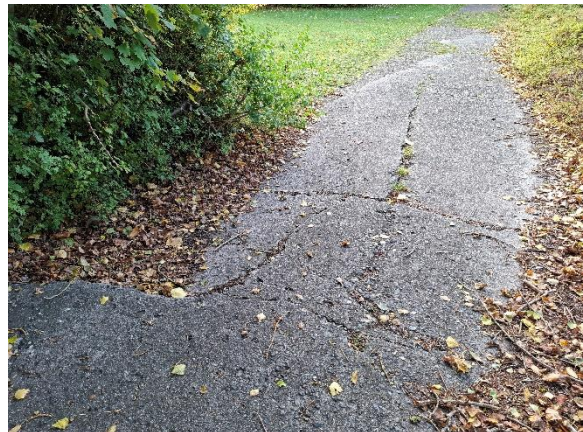
Asfaltbelægning på sti mod Sognevej 35 er ujævn og med revner.

Asfaltbelægninger på parkeringsplads og sti mod Sognevej 35 er med mange revner, ujævnheder og bevoksning i disse flere steder. Der er hul mod facade på bygning 1. Belægningen er udskiftningsklar.

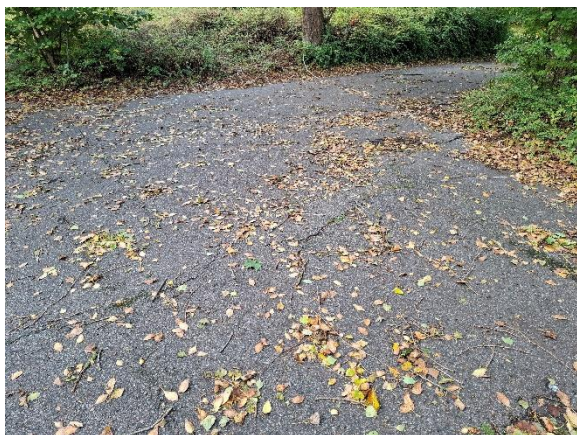
Asfaltbelægning på parkeringsplads er med revner, ujævnheder og bevoksning flere steder.

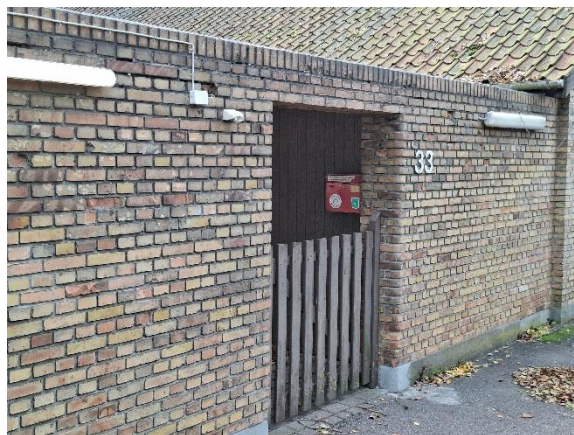
Murværk til overdækning mellem bygninger mangler af-dækning.

| Aktivitet på bygningsdel | Ved.type | Prioritet | Int.val, år | Første år | Omkostning |
|---|---|---|---|---|---|
| Udskiftning af skadede sten, murværksfuger og montering af murafdekning på murværk mellem bygningerne, 30 m <sup>2</sup> | Opret. | Kritisk | Engangs | 2027 | 72.000 |

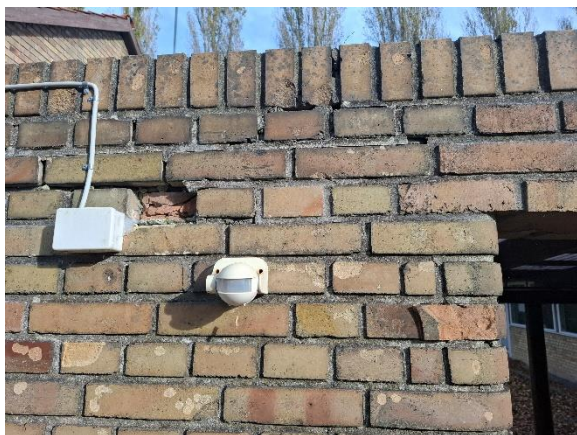
Afslag på teglsten og fuger på overdækning mellem bygninger tyder på fugt i murværket.

Murværk på overdækningen mellem de to bygninger er med fugt og frostskeer mod parkeringspladsen.

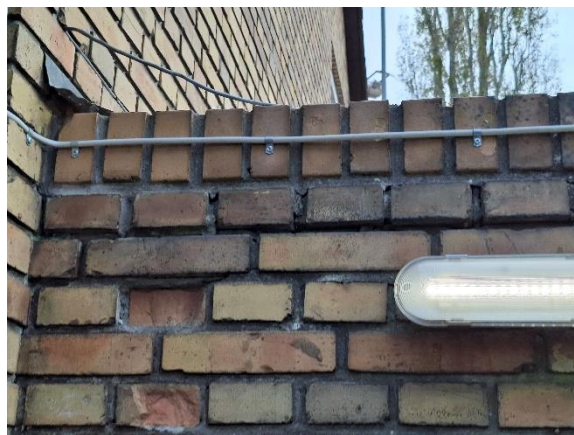
Murværk på overdækning mellem bygningerne er med frostskeer.

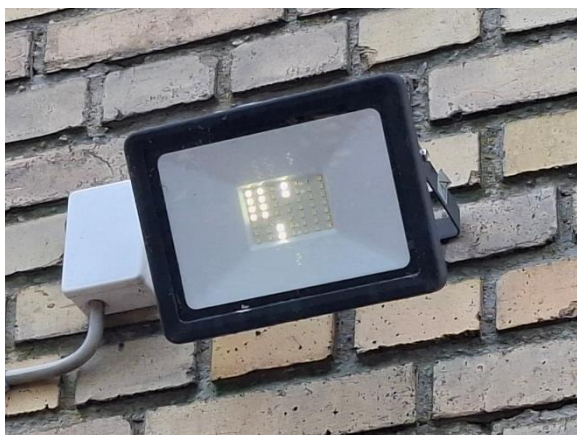
Alle lamper mod parkeringsplads er uvirksomme
