## Tilstandsvurdering og energiscreening

Stolpebo  
Horsedammen 40, 2605 Brøndby

14. marts 2025

Udarbejdet af: Christian Lundstrøm  
Kontrolleret af: Lars Erik Dworak  
Dato: 14.03.2025  
Version: 1  
Projekt nr.: 1024991, Tilstandsvurdering og energiscreening  
Kommunale ejendomme i Brøndby kommune

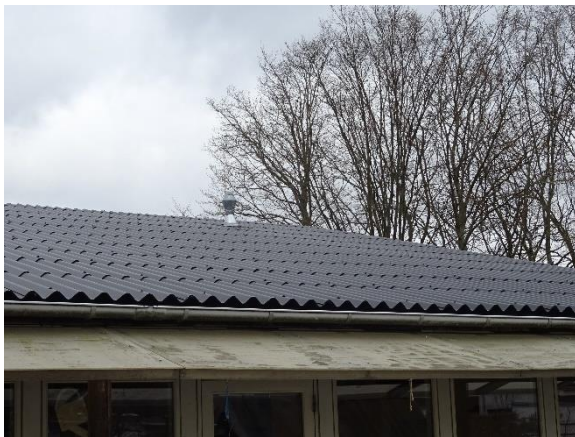
Nyrenoveret tag med bølgeplader mod syd

Da taget er fra 2023 fremstår det som nyt og i god stand. Tagrender i plast er dog ikke blevet skiftet og lunker ses et par steder på sydside af tagfladen. Ellers er tagrender i acceptabel stand.

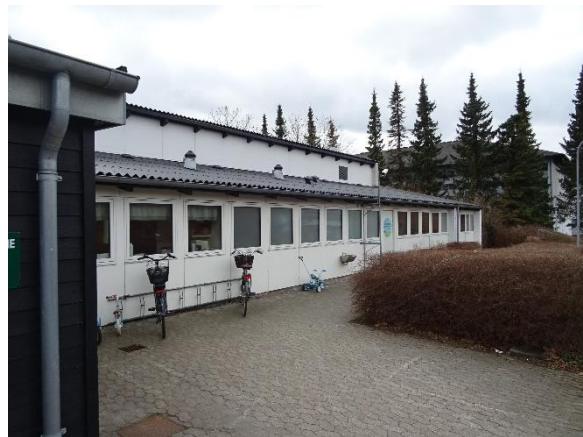
Forskudte tagflader mod nord

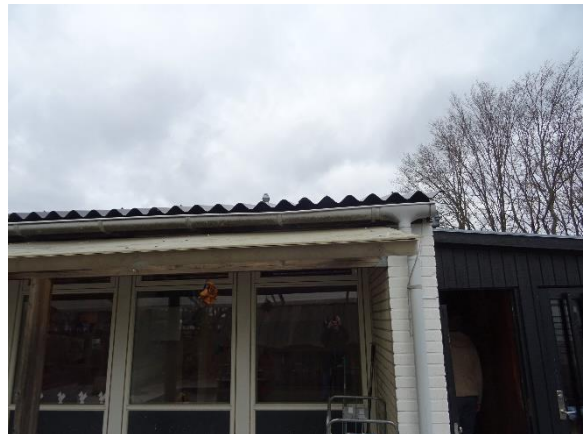
Plast tagrende med bagfald

| Aktivitet på bygningsdel | Ved.type | Prioritet | Int.val, år | Første år | Omkostning |
|---|---|---|---|---|---|
| Plasttagrender gennemgås af tømmer for skader og bagfald | Opret. | Høj | 5 | 2026 | 16.000 |

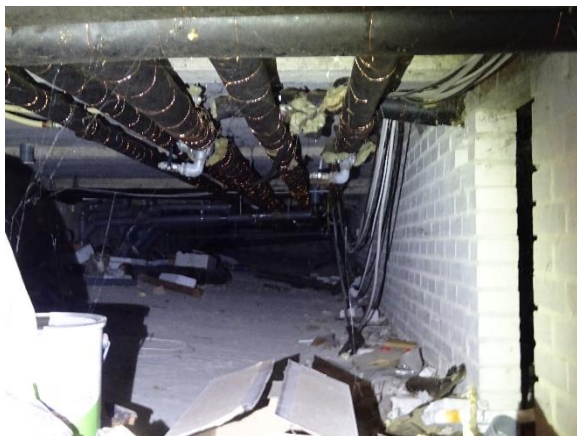
Krybekælder med rørføring

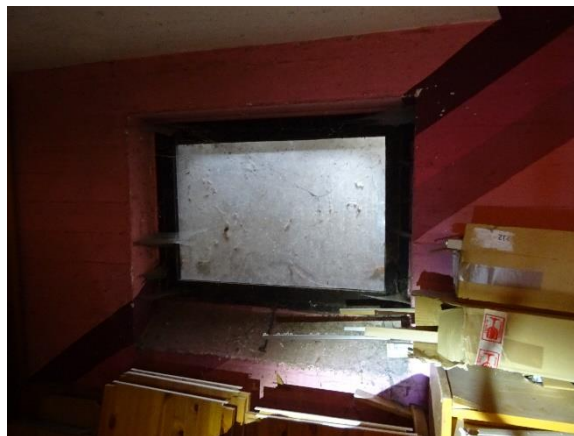
Kælder anvendt til opbevaring

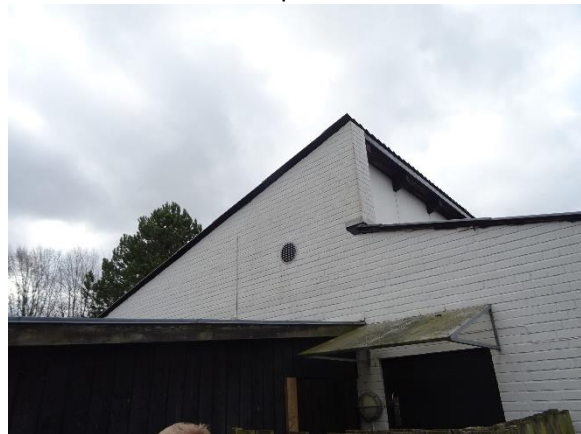
Gavl mod øst

På østgavl er der finere revner i bl.a. overgangen mellem de to tagflader. Murværk generelt skal gennemgås da der er stor sandsynlighed for løse sten ved tag kanter, og mindre revner hvor murværk er løs. Dette skyldes igen materialevalget i form af mere porøse sten og dermed også fuger.

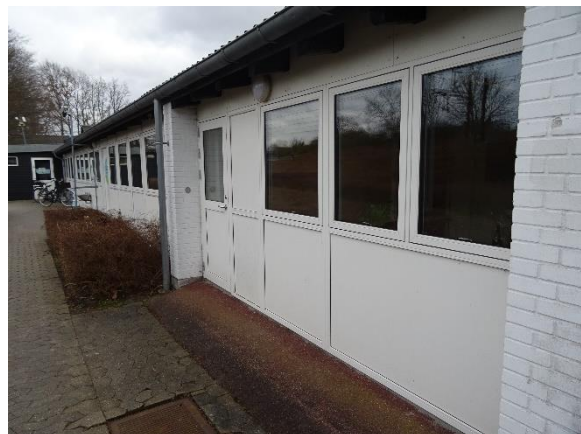
Facade mod nord

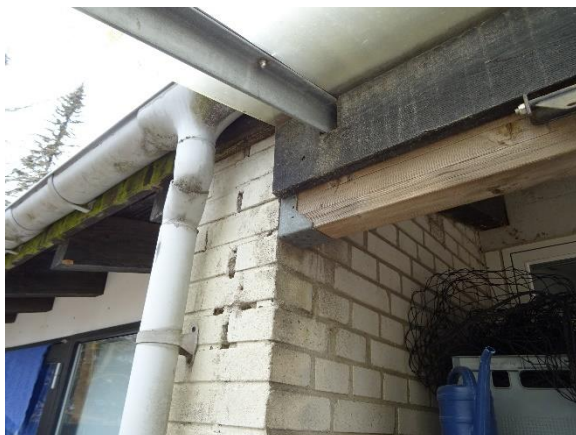
Skadet murpille

Der er skader på murpille mod sydvest pga. lasten fra en bjælkesko, der er fastgjort i murværket uden hensyn til den fornødne styrke ift. belastningen fra remmen. Remmen er desuden placeret meget yderligt på muren, som anført ovenfor er i mere porøse kalksandsten.

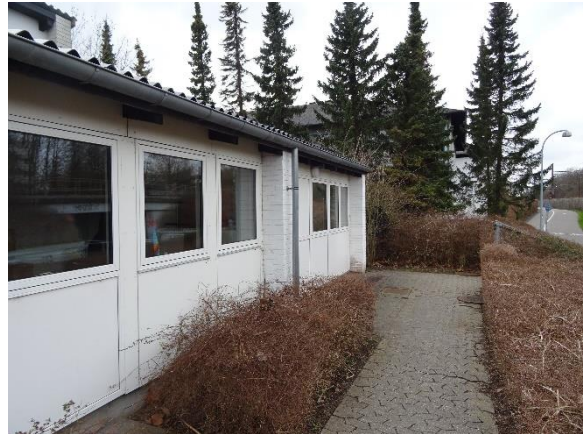
Vinduer mod nord tre-lags energirude

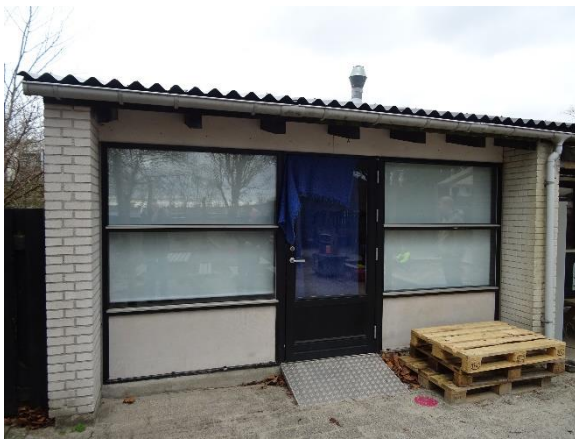
Vinduer i træ mod sydvest

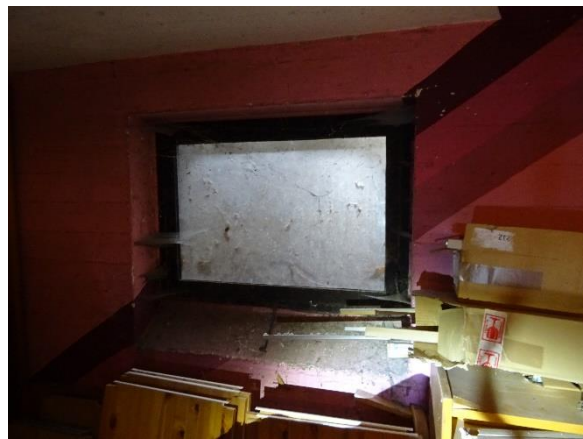
Kældervindue mod lyskasse

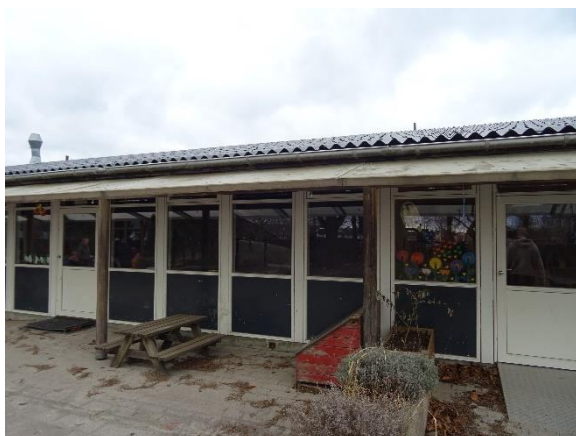
Døre til legeplads

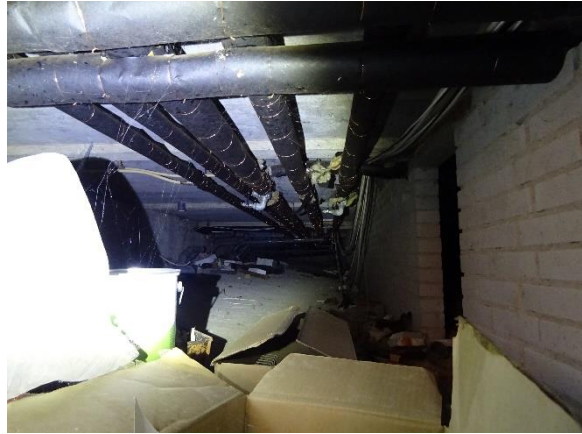
Fordelingsanlæg i krybekælder

| Aktivitet på bygningsdel | Ved.type | Prioritet | Int.val, år | Første år | Omkostning |
|---|---|---|---|---|---|
| Komplet udskiftning af varmerørsystem føringsveje flyttes til stueetagen og kan udføres uden isolering. Gamle rør efterlades i krybekælder. Iht. forventet levetid af rør. 165 lbm rør i rustfri med pres og bæringer | Opret. | Normal | 45 | 2043 | 220.000 |

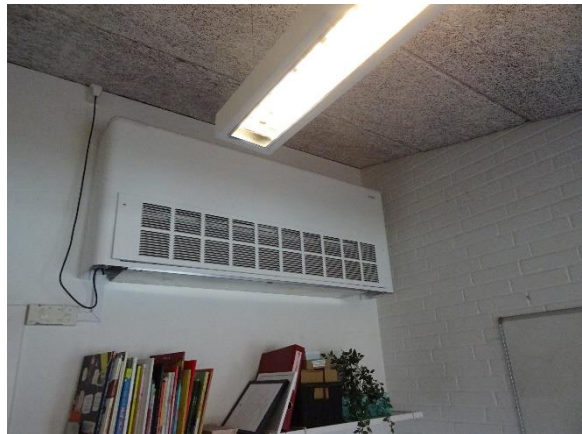
Kalorifereradiator i kontor

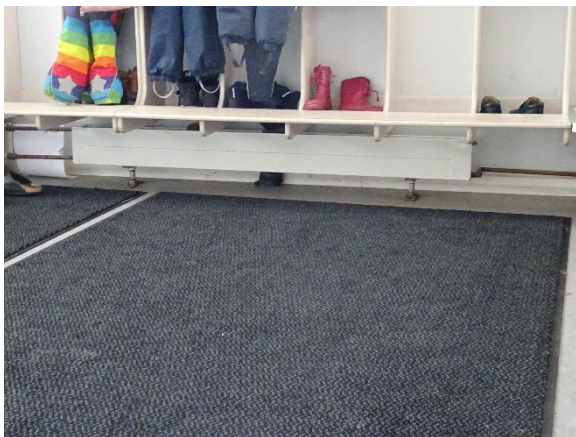
Lavradiator i garderobe

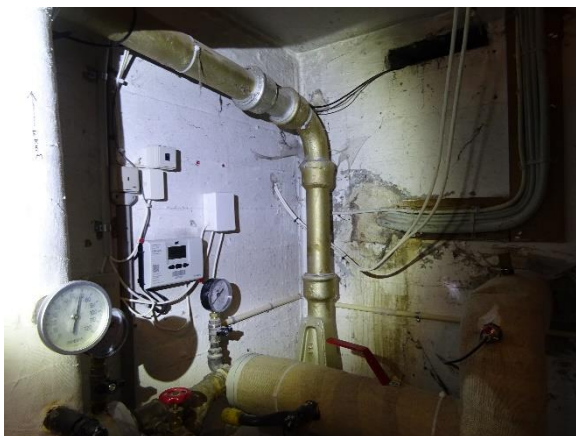
Et oprindeligt afløbsrør i støbejern

Der er ikke tydelige tegn på nedslidning af tilbageværende dele af den oprindelige afløbsinstallation, som rust fra gennemtæring o.l. En sådan udvikling må dog forventes de kommende 5-15 år hvorefter de sidste støbejernsrør skiftes til nye.

| Aktivitet på bygningsdel | Ved.type | Prioritet | Int.val, år | Første år | Omkostning |
|---|---|---|---|---|---|
| Afløbsrør i støbejern skiftes til nye i rustfrit stål når gamle begynder at tære. Kræver forventeligt åbning til krybekælder for udførelse, alternativt kan undersøges strømpeforing. | Opret. | Normal | 40 | 2035 | 75.000 |

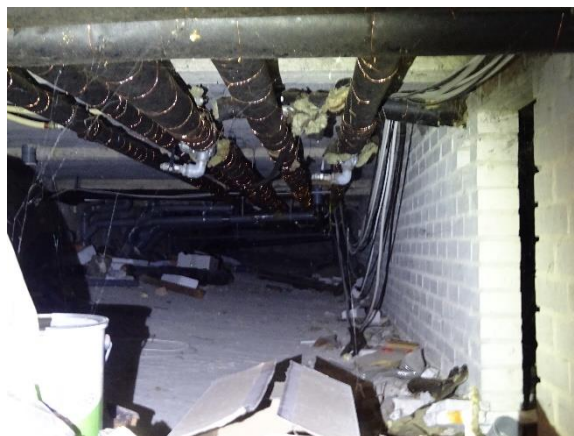
Afløbsrør i krybekælder skiftet til plast

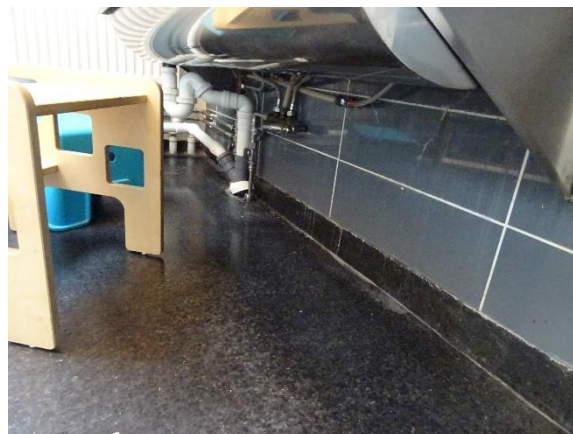
Rustfrie rør på børnetoilet

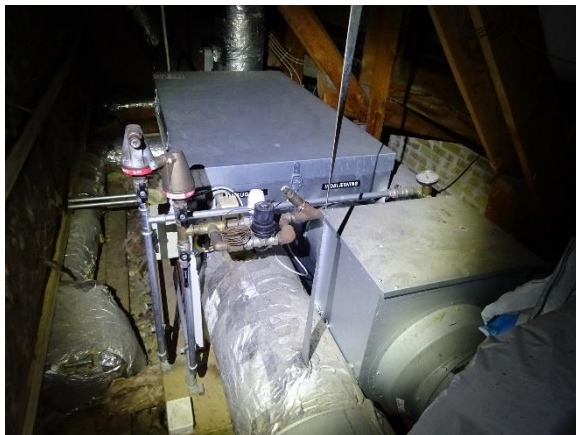
Ventilationsanlæg over gang

Anlægget var ikke i drift så det kan ikke bekræftes om det fungerer eller grænseværdier for CO2 eller temperatur ikke var til stede. Ud fra alder skal komponenter have forventes at have en restlevetid på 5-10 år. Forsyningsrør til varmeplade er uisolaret hvilket udgør stort energispild og risiko for frostsprængning i uudnyttet loftsrum.

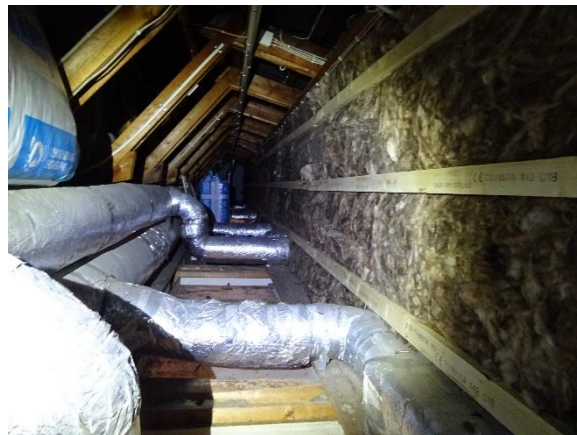
Ventilationskanaler over gang

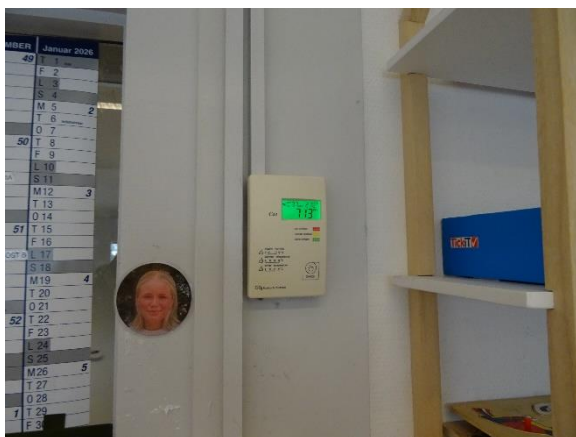
CO2 føler og display

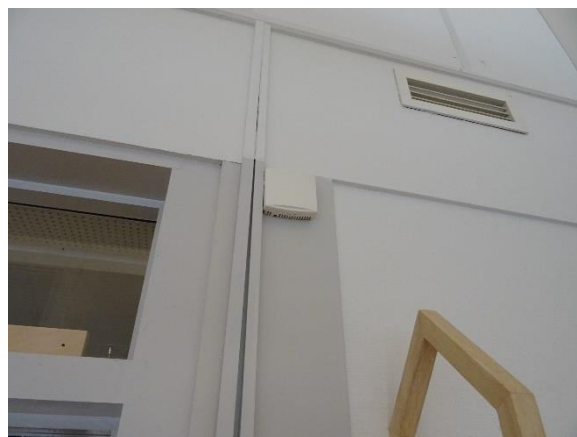
Temperaturføler og indblæsningsarmatur på stue

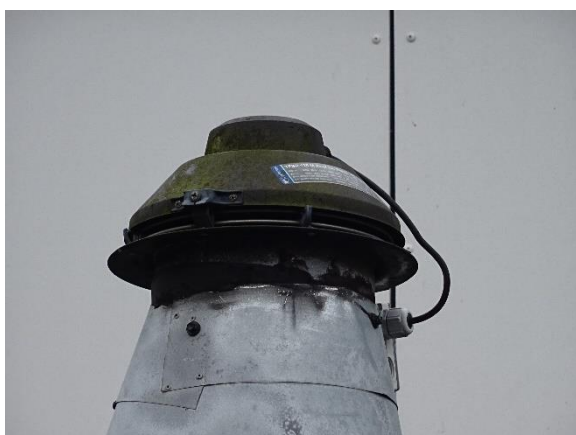
Tagventilator for køkken

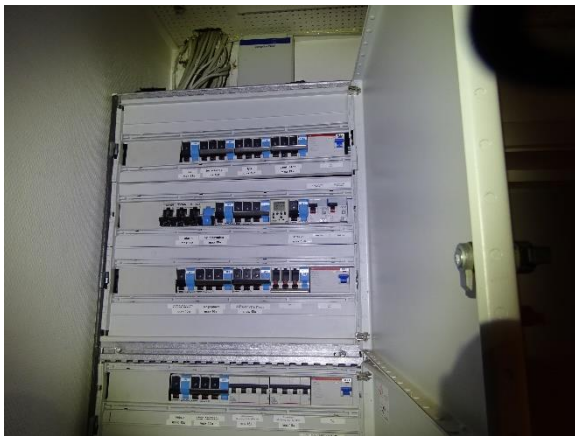
Der er en hoveddeltavle som er skiftet i 2010. Der er lavet mindre ændringer siden, men de fleste grupper er stadig med smeltesikringer fra ombygningen.

Hovedtavle i stueetagen

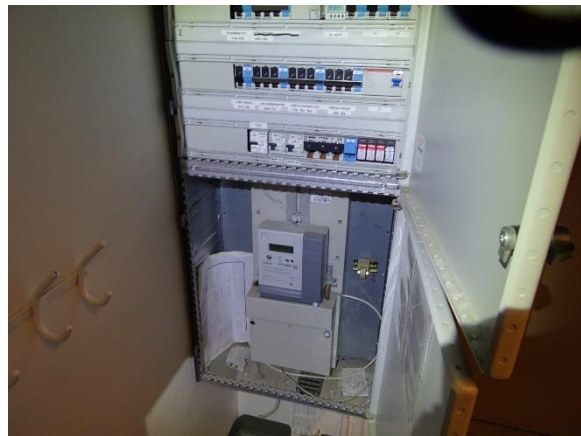
Elmåler under hovedtavle

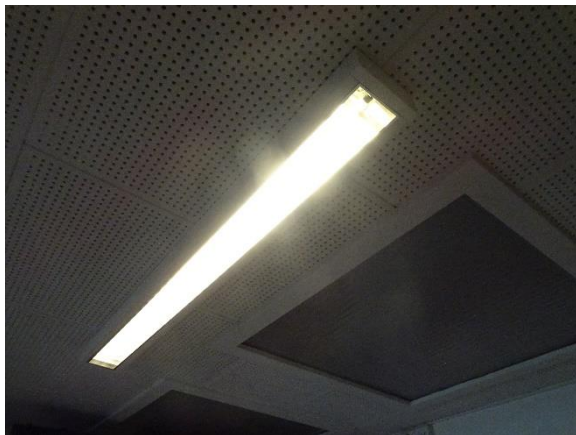
Alle lysarmaturer på stuer og i gang er med HF spole, konventionelle T5 lysstofrør, der er udfaset. Der er dog styring med bevægelsesmeldere. Der kan benyttes compatible LED rør i nogle år mod at lysudbyttet er acceptabelt, men ellers har selve armatur og spole forventet restlevetid på 5-10 år.

Loftmonteret lysstofrørsarmatur i gang

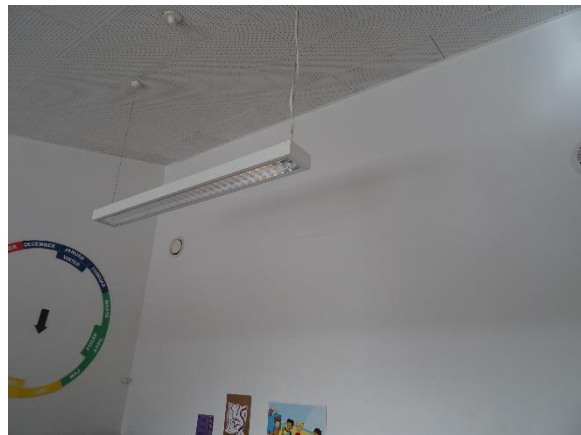
Nedhængt lysstofrørsarmatur på stue

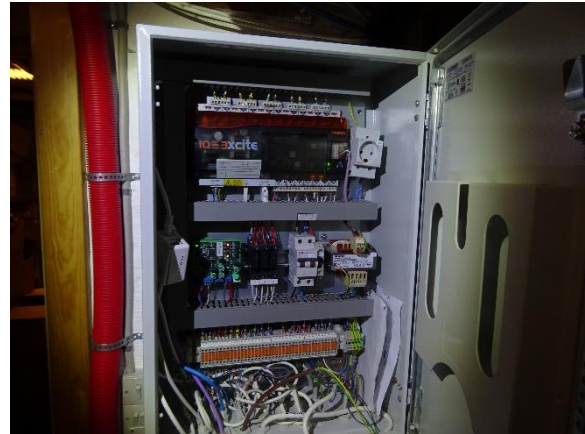
CTS understation

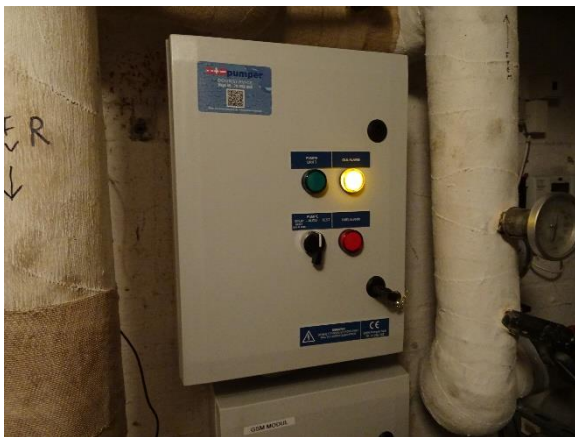
Pumpestyring

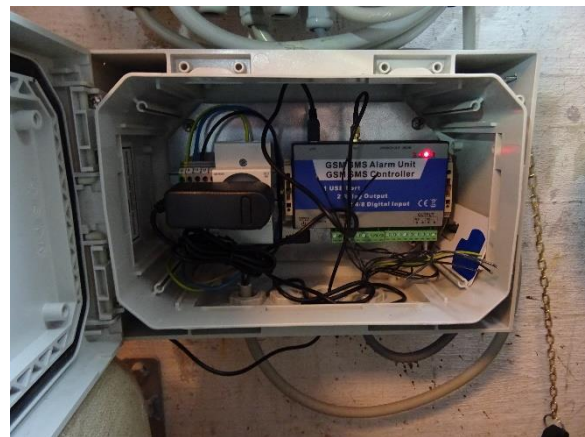
GSM modul for pumpealarm

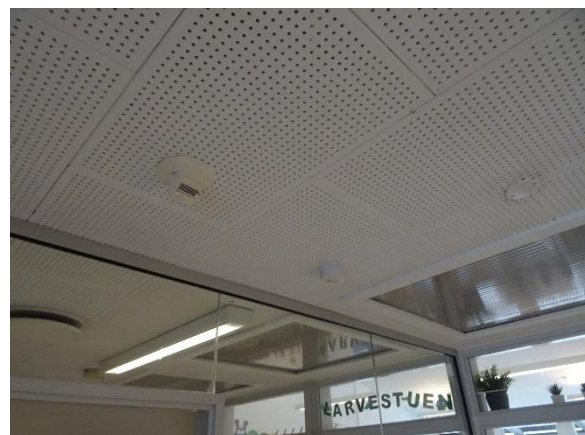
Ældre bevægelsesmelder

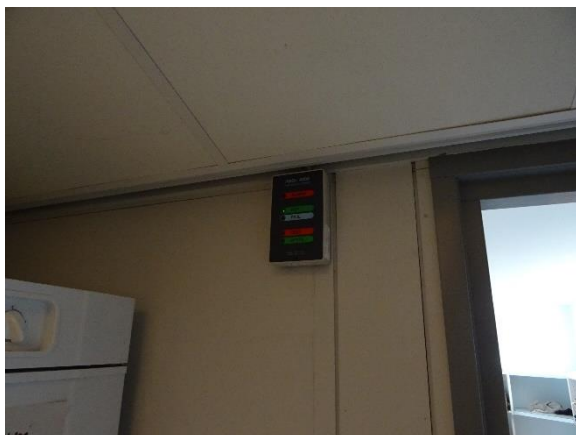
ABDL anlæg på dør til garderobe

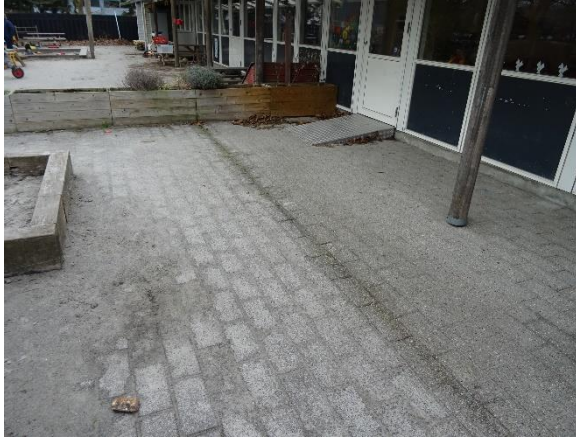
Betonsten belægning legeplads

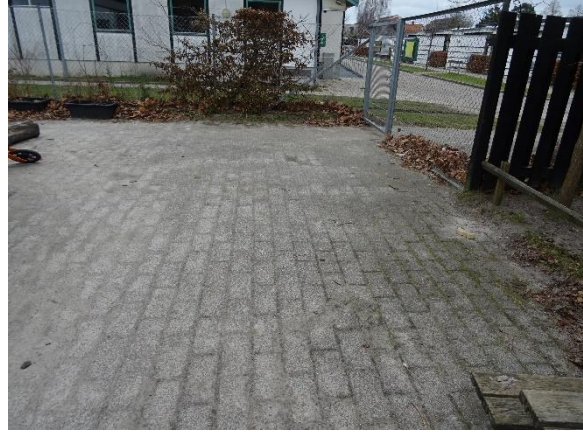
Betonsten belægning legeplads

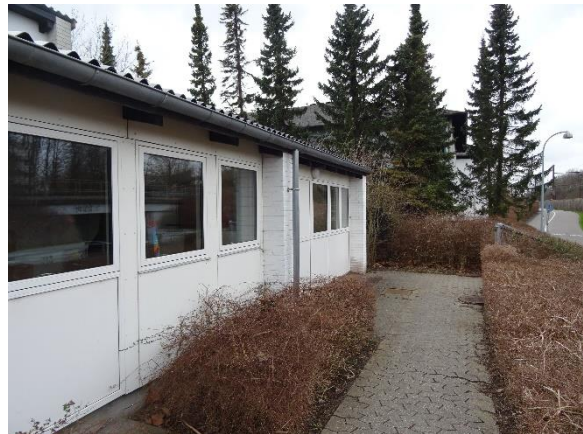
SF sten sti foran bygning

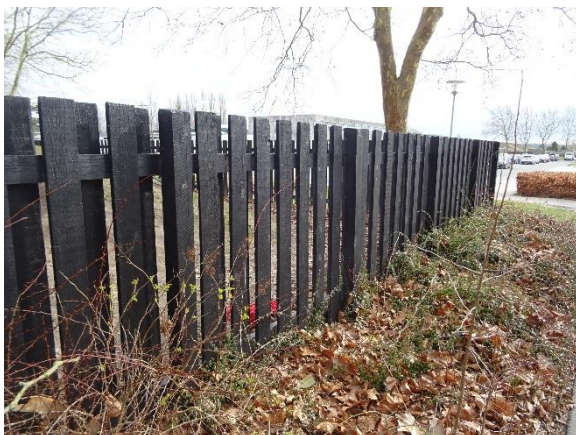
Perimeterhegn er i træ med forskudt lodretstillede brædder på stolpe og lægteskelet. Brædder og stolper står med blottet endetræ let skråt afskåret.

Perimeter plankeværk i træ

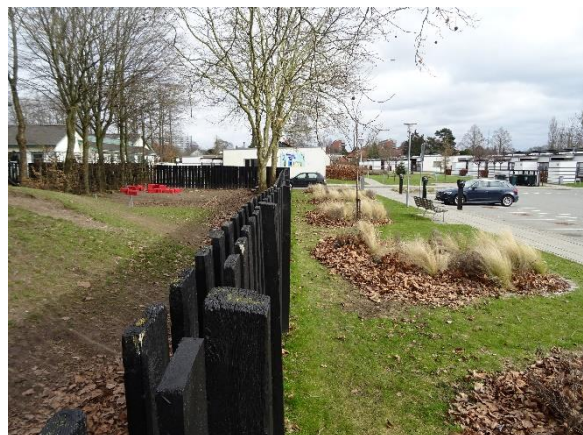
Stolper og brædder med udsat endetræ

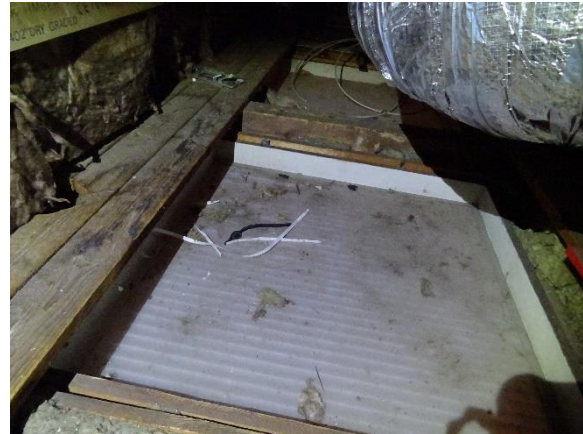
Termoplastplade mellem loft og gang

| Forslag | Forsyn. | Invest. kr. | Besp. kr./år | TBT år |
|---|---|---|---|---|
| Loft over gang med termoplader isoleres. Termoplader erstattes af fast loft og loft isoleres med 350 mm mineraluld mellem vent.kanaler. Gangbro etableres ovenpå. | Fjv | 35.000 | 1.699 | 21 |

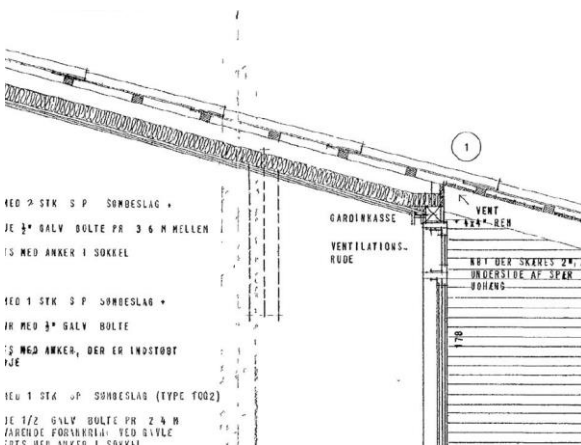
Snit i tag syd

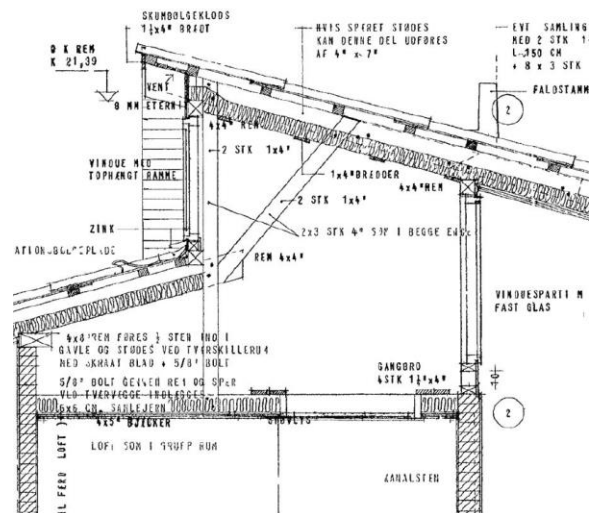
Snit i tag/loft over gang

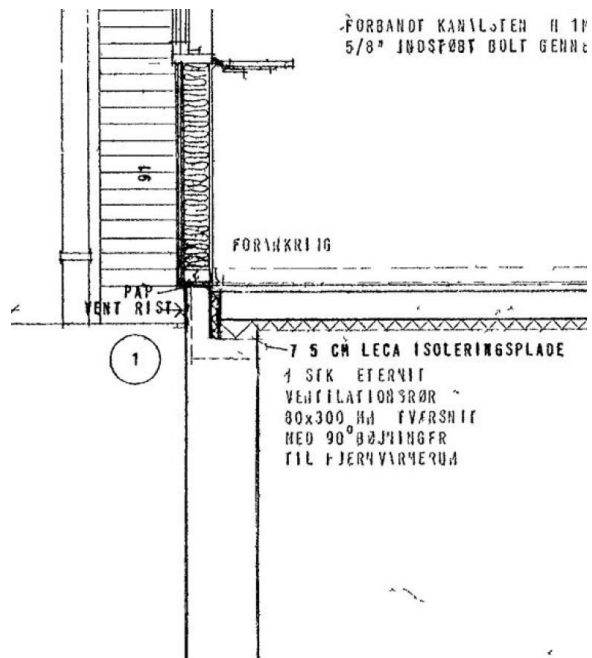
Terrændæk kælder uisolaret

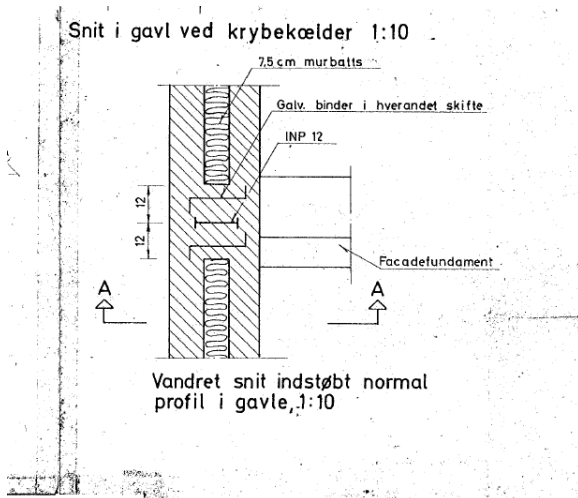
Gavle i hulmur er isoleret med ca. 75 mm

Gavl, vandret snit

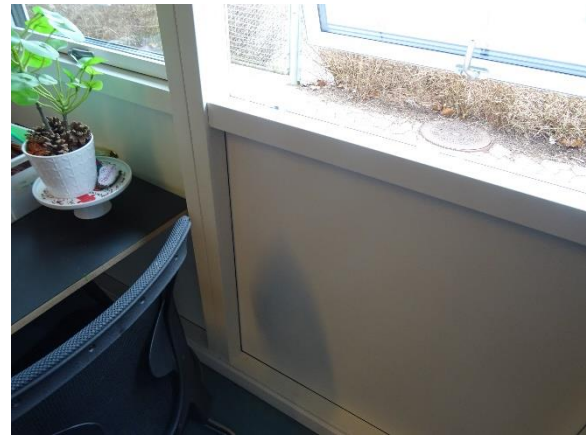
Brystninger mod nord og syd er isoleret med ca. 100 mm i renoverede sektioner.

Brystning kontor

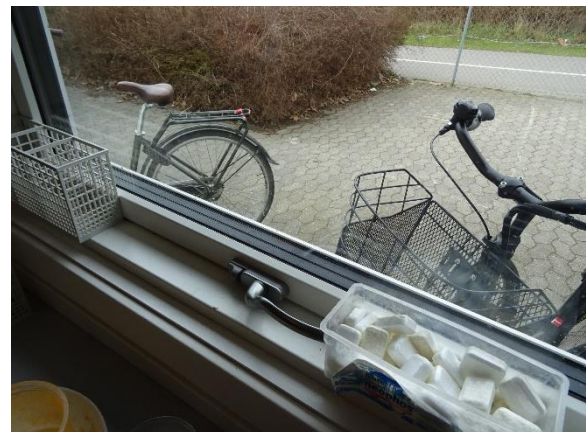
Vindue mod syd

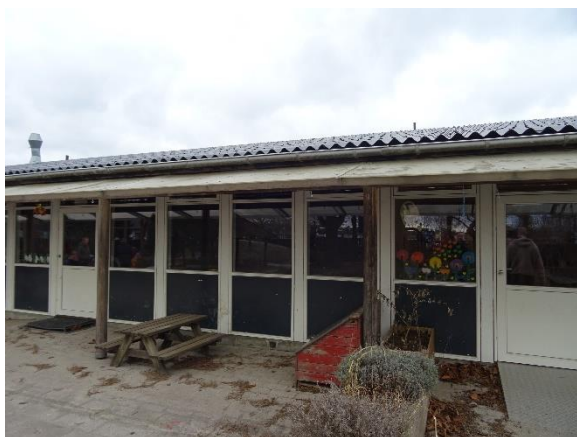
Døre i facade mod syd med 2-lags energiruder

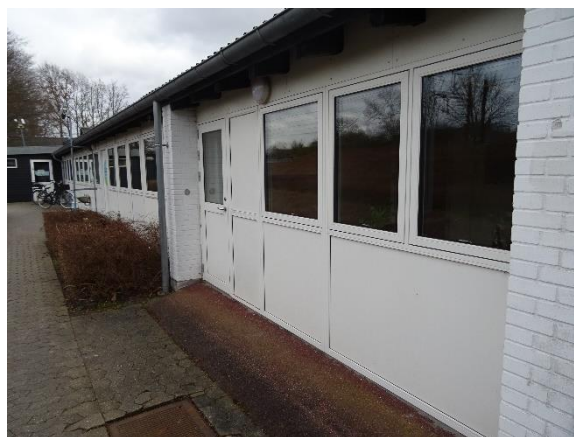
Døre i facade mod nord

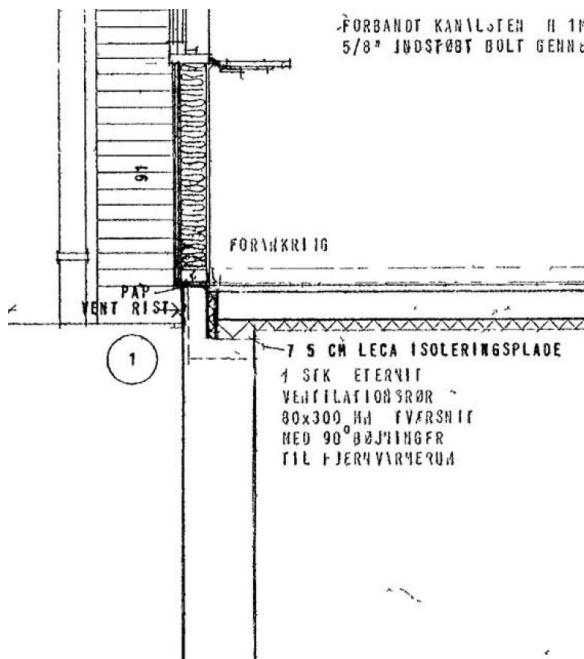
Dæk mod krybekælder er ifølge tegninger isoleret med 50 mm Leca isoleringsplade på underside af betondæk. Der er regnet med at etagedæk mod kælder kan isoleres, men mod krybekælder er det vanskeligt at isolere pga. arbejdsmiljøforholdene.

Snit i etageadskillelse mod krybekælder

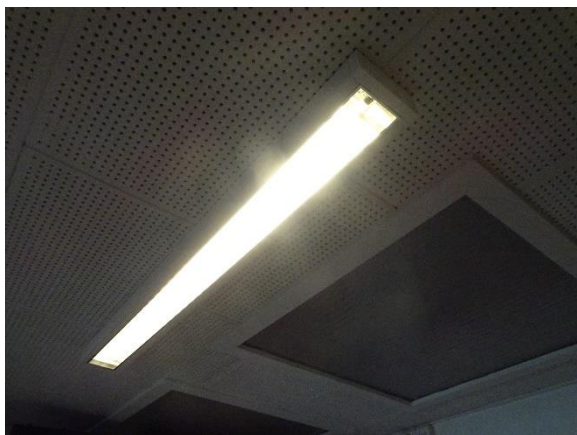
Belysning er overalt armaturer med HF spole og konventionelle lysstofrør med 28 W T5 rør. Der er styring med bevægelsesmeldere.

Armaturløsning med T5 rør

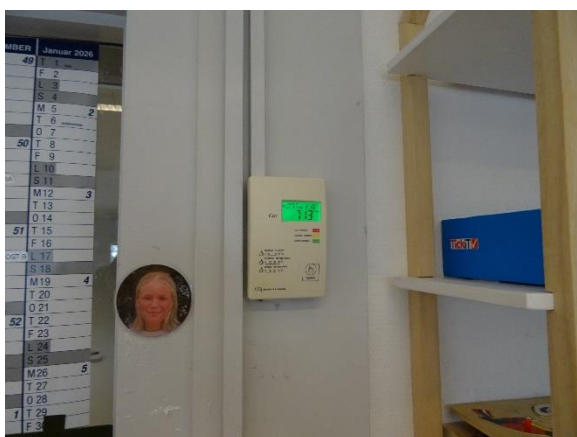
CO2 føler på stue
