## Tilstandsvurdering og energiscreening

Nordstjernen  
Brøndby Nord vej 107, 2605 Brøndby

26. marts 2025

Udarbejdet af: Jacob Skov Christiansen  
Kontrolleret af: Christian Lundstrøm  
Dato: 26. marts 2025  
Version: 1  
Projekt nr.: 1024991, Tilstandsvurdering og energiscreening  
Kommunale ejendomme i Brøndby kommune

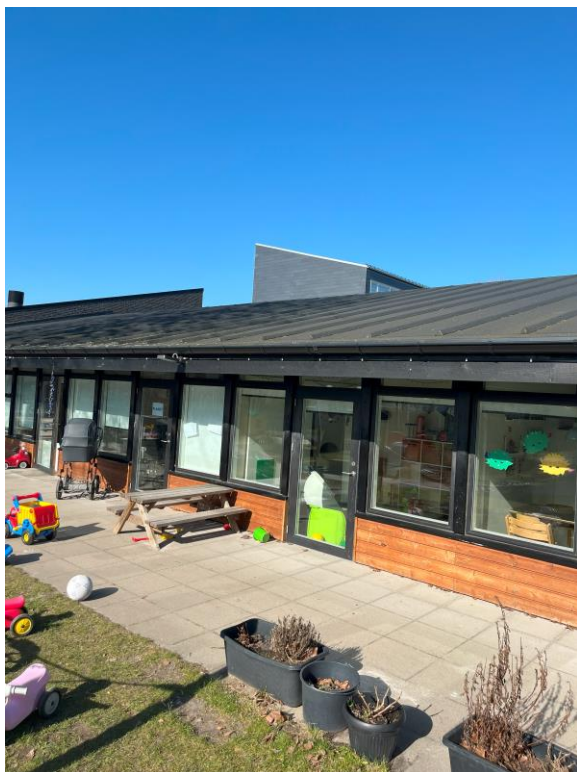
Tagpap

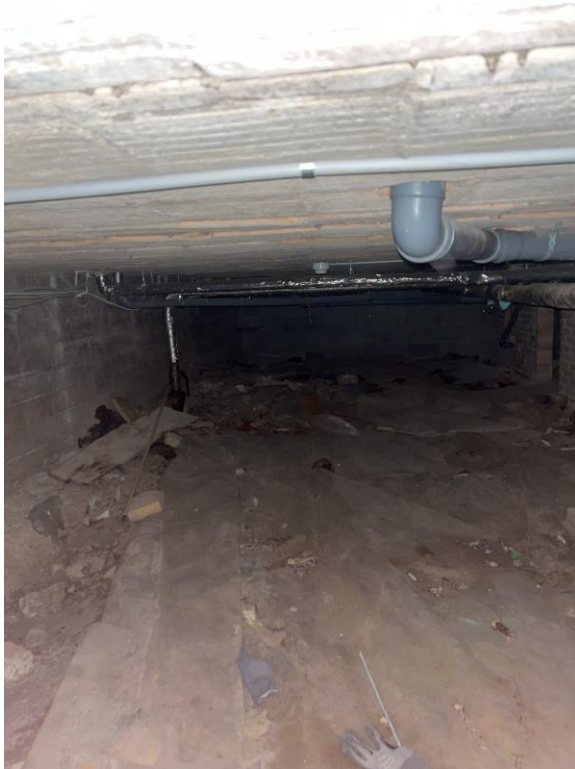
Randfundament i beton

Der er bar jord med presenning i krybekælderen. Virker tør trods opbygningen.

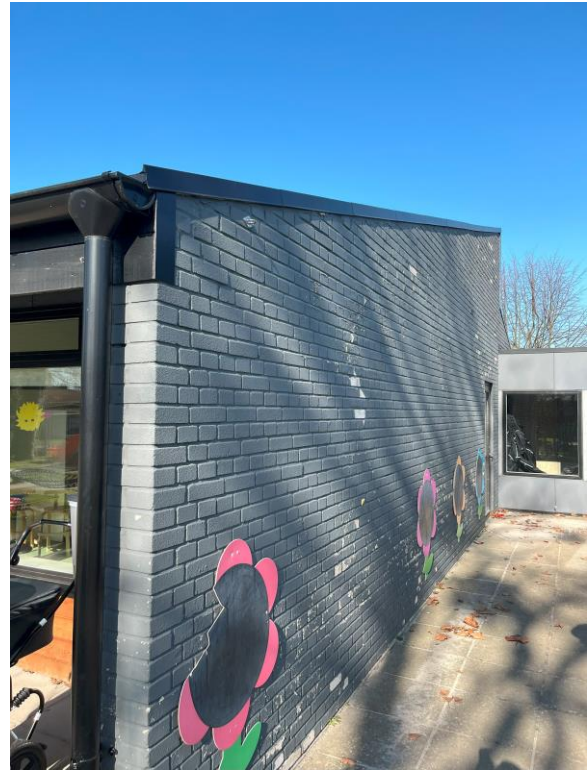
Murværk mod gård, maling skaller af

På gårdsiden ses begyndende afskalning af malingen på murværket. Derudover kræver en fiberce-mentplade mod gården vedligeholdelse, da den er flækket. De tunge facader fremstår generelt i god stand. De lette facadepartier er ligeledes velholdte.

| Aktivitet på bygningsdel | Ved.type | Prioritet | Int.val, år | Første år | Omkostning |
|---|---|---|---|---|---|
| Malet murværk, afrensning af løs maling og malervedligehold/be-handling af murværket | Foreb. | Middel | 7 | 2026 | 15.000 |

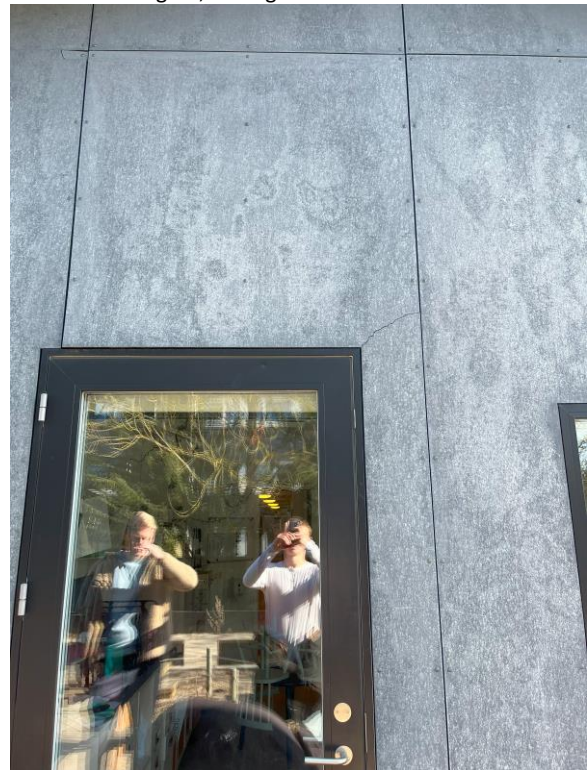
Flækket fibercement plade

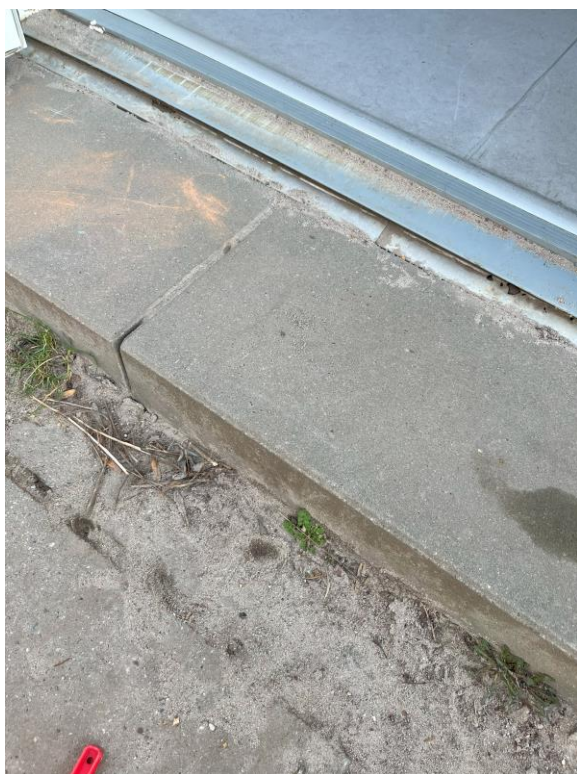
Gennemtæret og hullet bundstykke

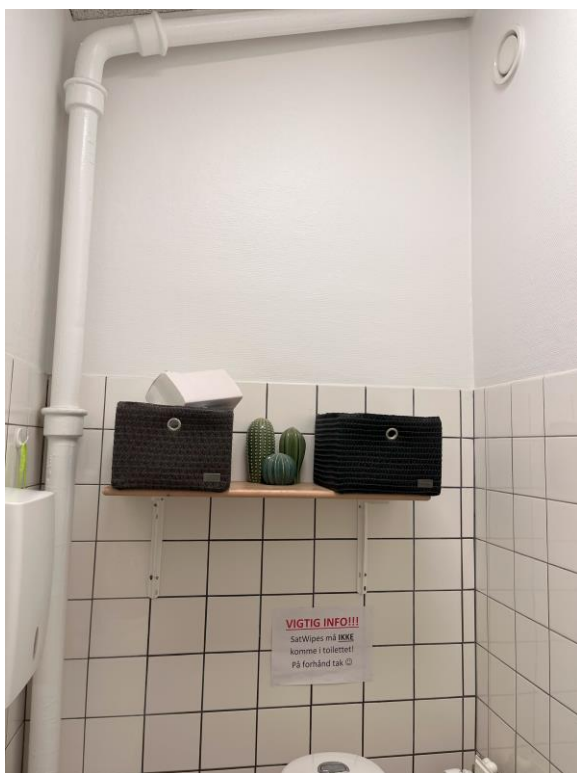
Ældre afløb med blystøbt samling

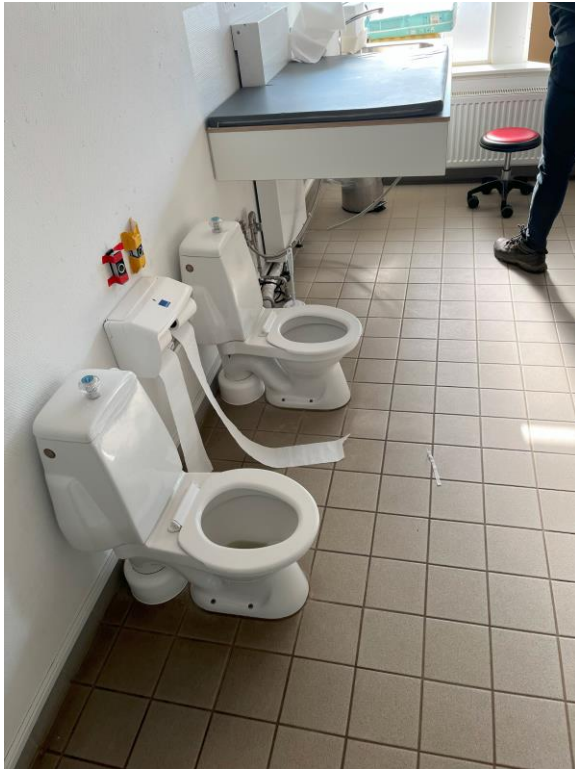
Toiletter er ældre med et skyl

Et-skyls toiletter
