## Tilstandsvurdering og energiscreening

Dyregården Søholt  
Ulsøparken 71, 2605 Brøndby

23. oktober 2025

Udarbejdet af: Anders Halkjær  
Kontrolleret af: Claudia Schulz, Anders Rathje Kjær Lorentzen  
Dato: 23.10.2025  
Version: 1  
Projekt nr.: 1024991, Tilstandsvurdering og energiscreening  
Kommunale ejendomme i Brøndby kommune

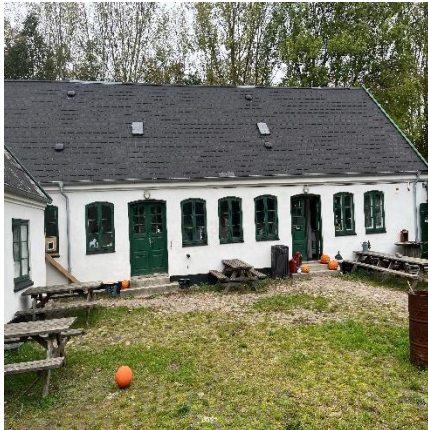
B1 Tagbelægning med fibercement

| Aktivitet på bygningsdel | Ved.type | Prioritet | Int.val, år | Første år | Omkostning |
|---|---|---|---|---|---|
| B1, B2 Tabelægning i eternit (fibercementtag) med skiferprofil samt bølgeeternit renoveres iht. forventet levetid. 222 m <sup>2</sup> / 683 m <sup>2</sup> | Opret. | Middel | 40 | 2033 | 2.250.000 |

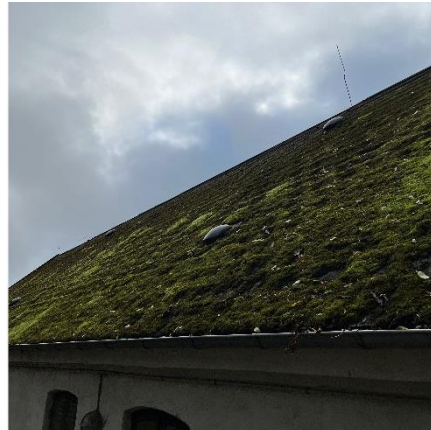
Mosbelagt tagflade

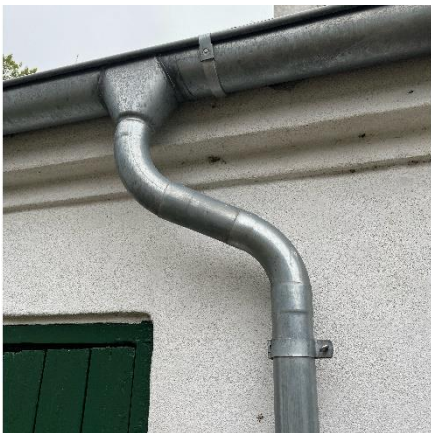
Tagrender og nedløb med galvaniseret stål

Tagrender og nedløbsrør er generelt vurderet i god stand.

| Aktivitet på bygningsdel | Ved.type | Prioritet | Int.val, år | Første år | Omkostning |
|---|---|---|---|---|---|
| B1, B2 Tagrender og nedløbsrør i galvaniseret stål skiftes til nye samme materiale.<br>48 lbm / 120 lbm | Opret. | Normal | 40 | 2033 | 220.000 |

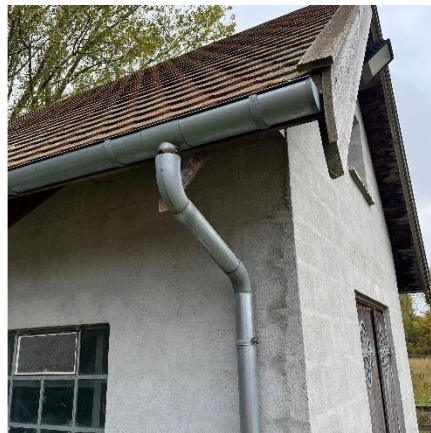
B4 Nedløb ikke fastgjort til tagrende

| Aktivitet på bygningsdel | Ved.type | Prioritet | Int.val, år | Første år | Omkostning |
|---|---|---|---|---|---|
| B4 Fastgørelse af nedløbsrør | Opret. | Normal | Engangs | 2026 | 14.000 |

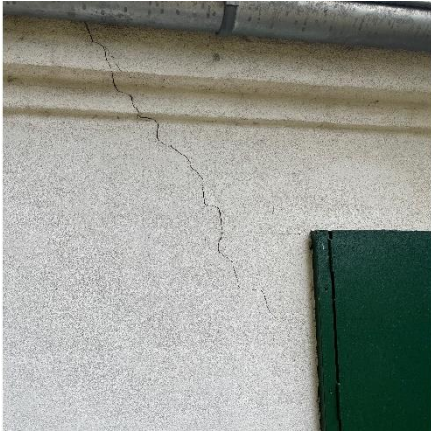
Sætningsrevne ved tagfod

Facaderne fremstår generelt i god stand, dog med algedannelser og misfarvninger på overflader. Der er enkelte steder observeret sætningsskader, som umiddelbart ikke vurderes at være af alvorlig karakter, men som med fordel kan holdes under observation.

| Aktivitet på bygningsdel | Ved.type | Prioritet | Int.val, år | Første år | Omkostning |
|---|---|---|---|---|---|
| B2 Udbedring af sætningskade i mur | Opret. | Normal | Engangs | 2026 | 15.000 |

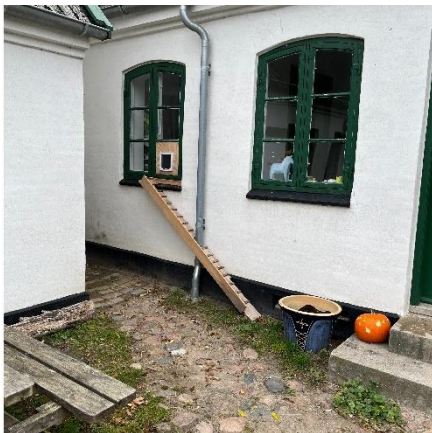
B1 Vinduer med etlag glas

De oprindelige småsprossede vinduer i B1 er løbende blevet vedligeholdt, men kræver maler og snedkergennemgang. Tilstanden af ovenlysvinduer i B1 forventelig ift. deres alder. Nyere termoruder i B1 er i god stand, men i udtrykket bryder husets oprindelig karakter.

| Aktivitet på bygningsdel | Ved.type | Prioritet | Int.val, år | Første år | Omkostning |
|---|---|---|---|---|---|
| B1, B2 Vinduer skiftes til nye med energiruder, energiklasse A.<br>1,54 m <sup>2</sup> , 16 stk. / 1,38 m <sup>2</sup> , 1 stk., 2,58, 1 stk., 1,81 m <sup>2</sup> , 2 stk., 1,48 m <sup>2</sup> , 2 stk. | Foreb. | Normal | 30 | 2026 | 231.000 |

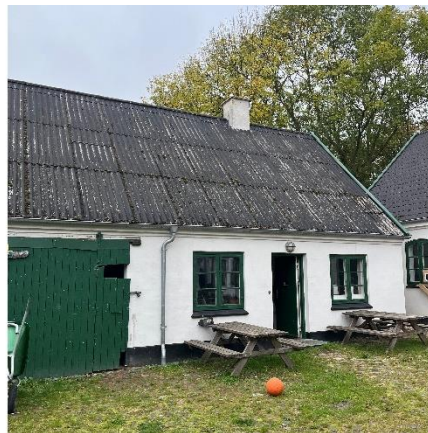
B2 Vinduer med etlag glas

Staldvinduer i stål i B2 er løbende blevet vedligeholdt, men kræver maler og snedkergennemgang. Nyere termoruder i B2 er i relativ dårlig stand.

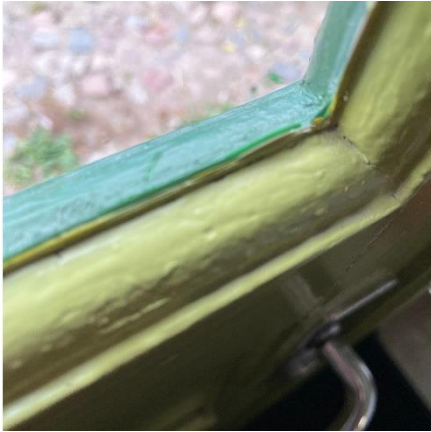
B1 Yderdøre med etlag glas

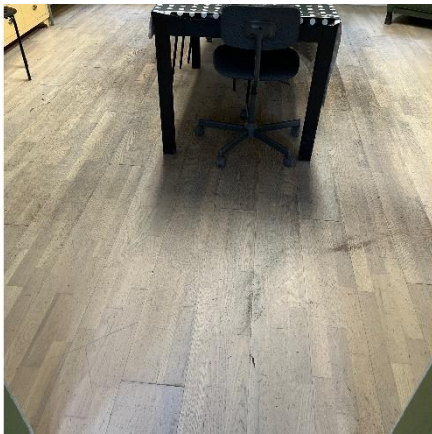
Der er registreret parket- og linoleumsgulve samt to typer klinkegulve. Parketgulve fremstår slidte med tydelige tegn på manglende vedligehold. Linoleumsgulv er i acceptabel stand. Klinkegulve er i acceptabel stand. I køkken, gang og ophold er der registreret epoxygulve.

B1 Slidt parketgulv

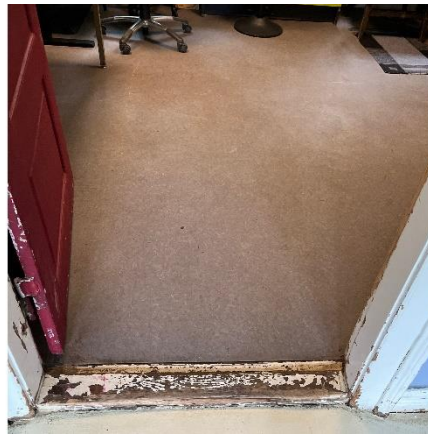
Slidt dørkarm til kontor

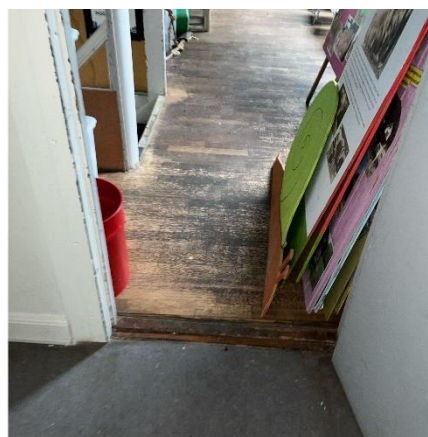
B2 Misvedligeholdt trægulv i festlokale på 1. sal

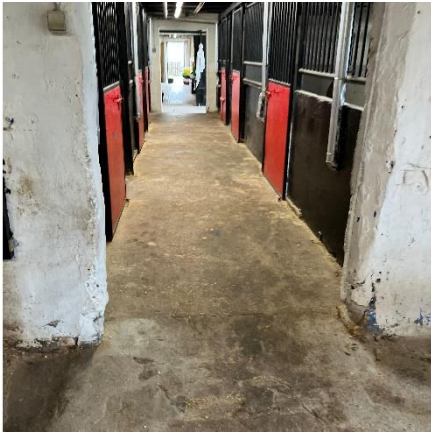
Betongulv i stald

Betongulve i stald er i forventelig stand ift. brug og alder. Dvs. med revner, afskalninger og misfarvninger.

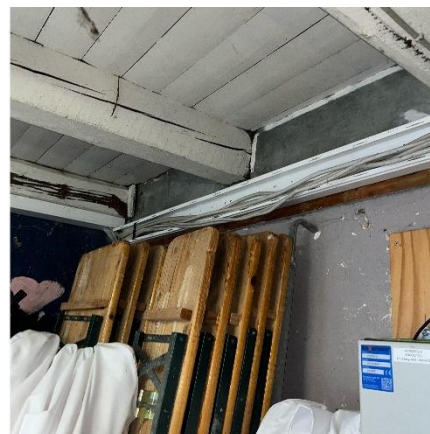
Manglende låg på vandret plastkanal i fyrrum

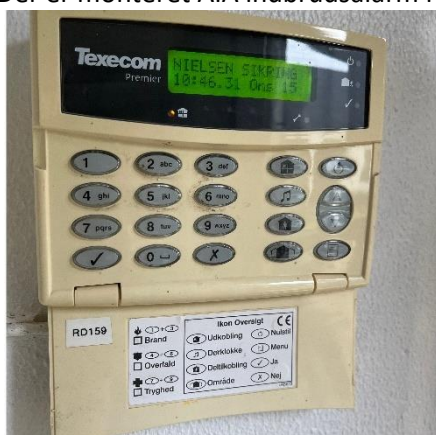
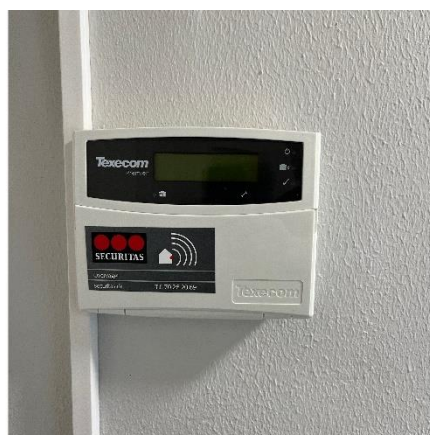
Det installerede AIA-anlæg vurderes at være af ældre dato og ikke tidssvarende i forhold til nutidens standarder.

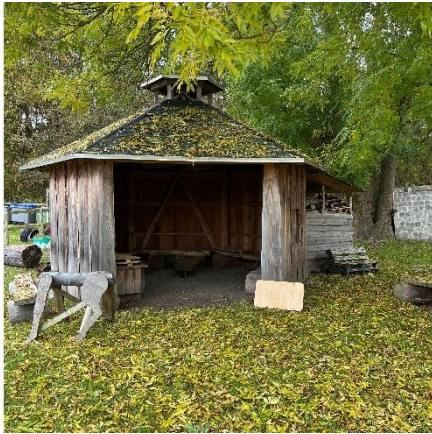
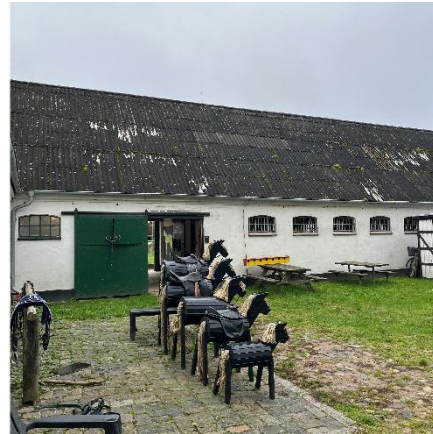
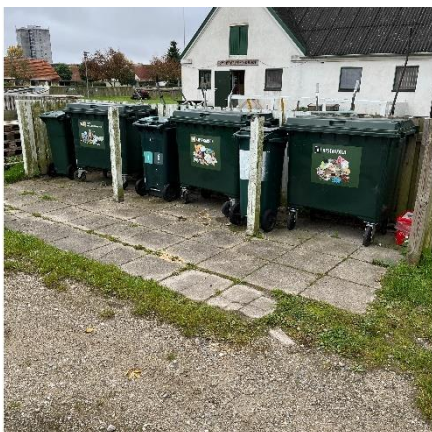
Renovationsskjul, hønsehus og læskur ved bålplads samt rækværk omkring dyrefolde vurderes at være i acceptabel stand, men overfladerne fremstår ubehandlede og har behov for vedligeholdelse i form af malerbehandling. Belægninger er i acceptabel stand.
