# Notat version 2: Vurdering af §3 sø og bilag IV arter i forbindelse med ombygning af spildevandsbassin, Banemarksvej, Brøndby

Besigtigelse: 22. august 2024 og 12. september 2024 af Tobias Wettendorff Pedersen

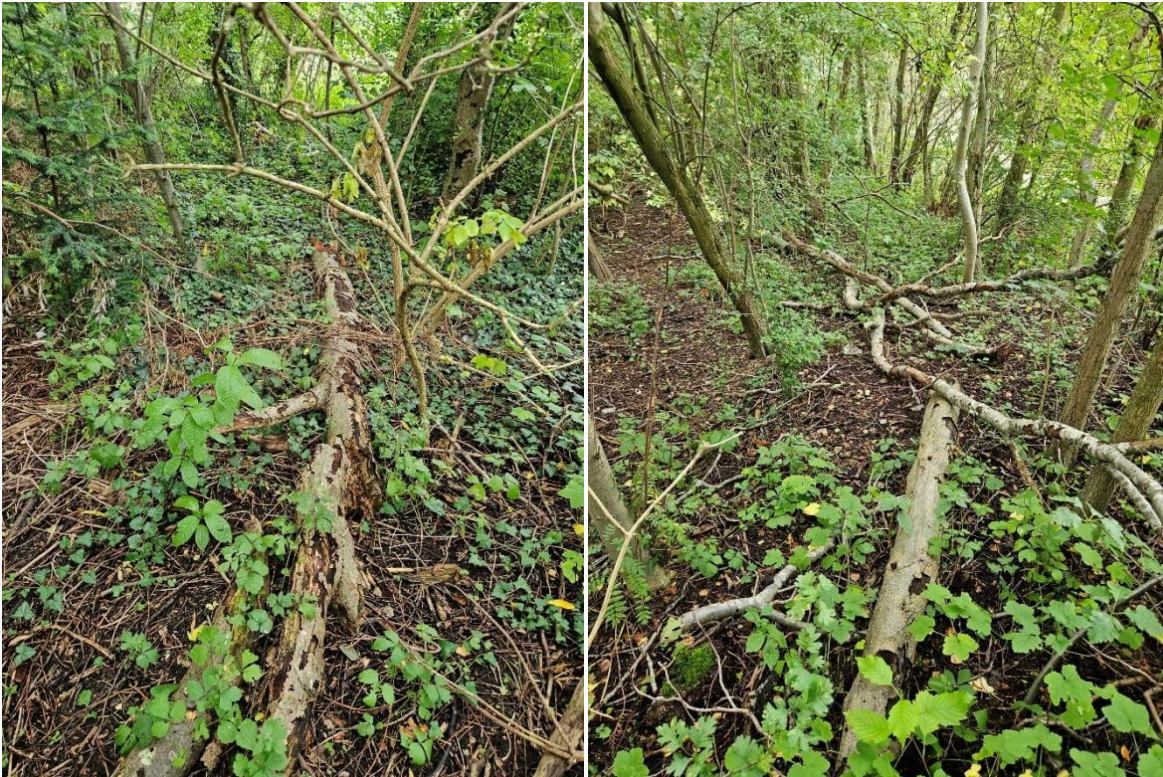
hvilket udgør gode skjulesteder og overvintringsmuligheder for padder. Desuden giver den nedfaldne vegetation i skovbunden gode fourageringsmuligheder for skrubtudse og andre padder, se Figur 3.

Figur 3. Døde stammer og grene i skovbunden.

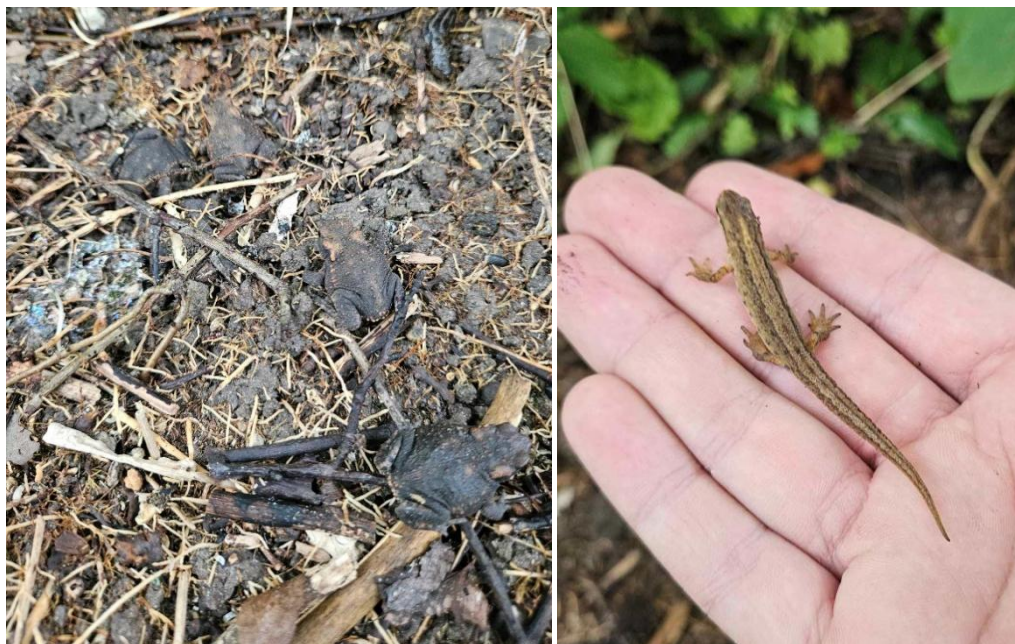
Ved besigtigelsen af området blev der fundet flere individer af skrubtudse og en enkelt lille vandsalamander i den store træbevoksning, se Figur 4. Disse fund understøtter, at skovområdet og de omkringliggende habitater kan understøtte mindre paddepopulationer, selvom de ikke er ideelle som ynglesteder for alle arter. Begge arter er fredet mod forsætligt drab ifølge artsfredningsbekendtgørelsen bilag I, men deres levesteder er ikke fredet da de ikke er omfattet af habitatdirektivets bilag IV. Det vurderes, at området hverken har eller er egnet som levested for paddearter omfattet af habitatdirektivets bilag IV. Dette skyldes primært den generelle mangel på velegnede ynglesteder grundet tilstedeværelsen af fisk, som udelukker de fleste paddearter fra at yngle i §3-regnvandsbassinet.

Figur 4. Små skrubtudser og lille vandsalamander fundet under besigtigelsen.

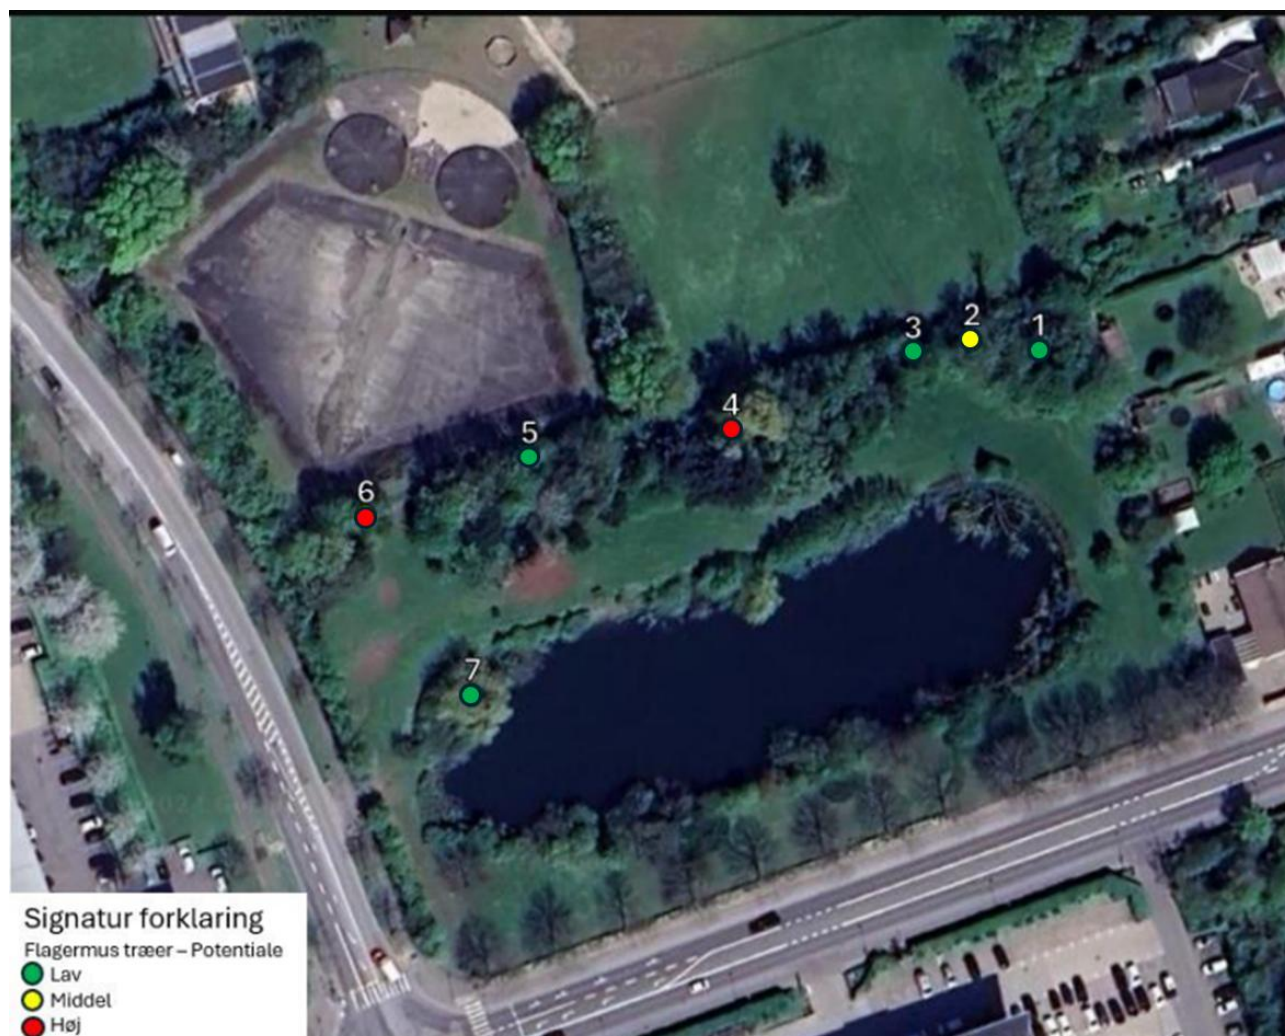
Der blev ved besigtigelsen af træerne i området identificeret syv træer som potentielt kunne bruges som raste- eller ynglesteder for flagermus, men ingen af træerne havde strukturer der ville være egnet som overvintringssteder for flagermus, se Tabel 3. Træerne nr. 1-4 er teknisk set uden for matriklen 29em og hører til nabomatriklen 29du, men er inkluderet da de ligger op til området og ville blive påvirkede af evt. ændringer der er planlagt for området. Træerne nr. 5 og 6 ligger i træbevoksningen der hører til matriklen 29em, mens træ nr. 7 ligger på bredden af §3-regnvandsbassinet, se Figur 5. Billeder af de enkelte træer kan findes i Bilagene.

Figur 5. Placering af potentieller flagermus træer og vurdering af deres potentiale. Google Maps. (2024). [Mikkelsparken] [Satellite Map]. Hentet 23. august 2024 URL: <https://www.google.com/maps>

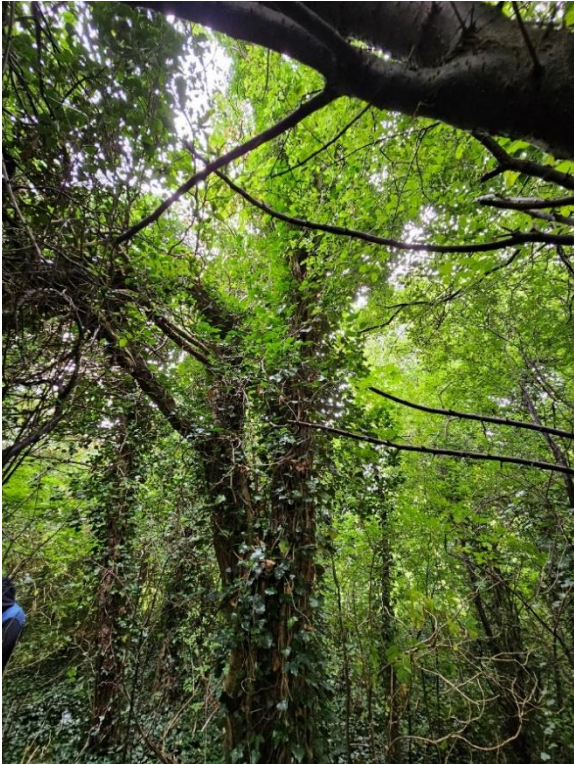
*Bilag 1: Træ nr. 1*

| Træ nr. | Slægt | Levesteds strukturer | Potentiale |
|---|---|---|---|
| 1 | Pil | Gren knækket halt af, kunne ikke observere om der var hulheder i fra jorden. | Lav |

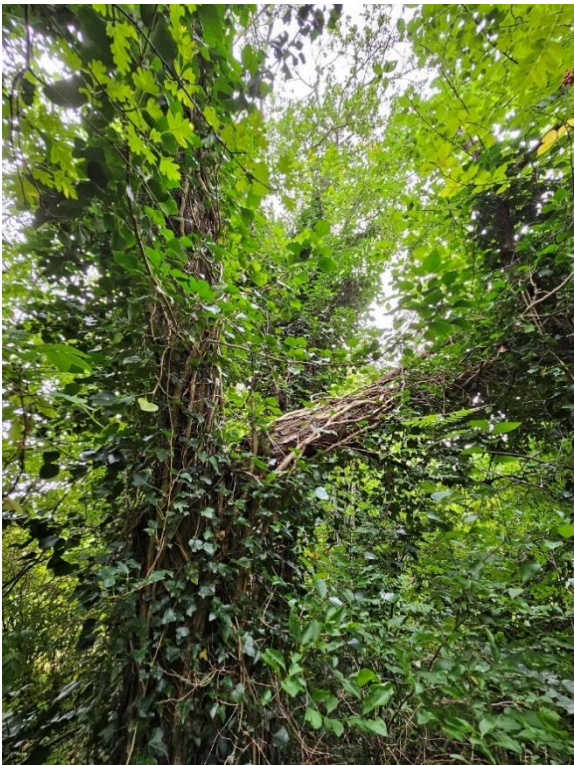
*Bilag 2: Træ nr. 2*

| Træ nr. | Slægt | Levesteds strukturer | Potentiale |
|---|---|---|---|
| 2 | Pil | Stor gren knækket halt af med hulhed op langs stammen af grenen, usikker dybde på hulhed. | Middel |

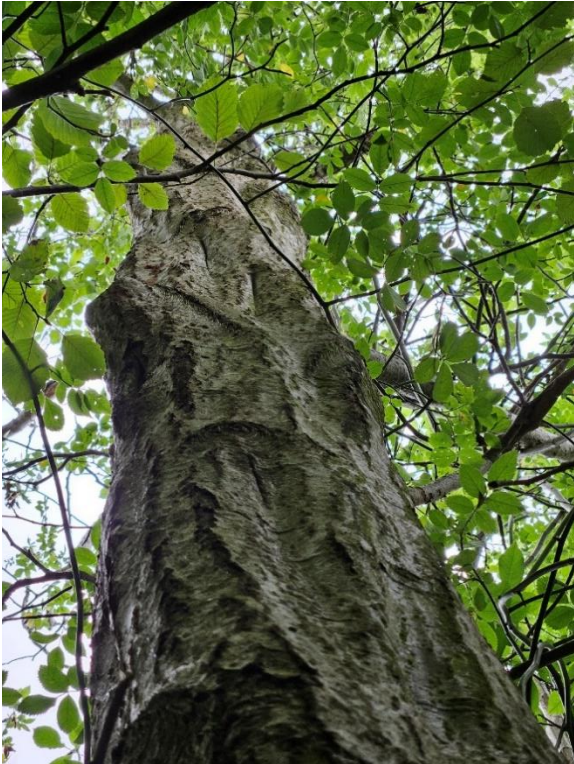
*Bilag 3: Træ nr. 3*

| Træ nr. | Slægt | Levesteds strukturer | Potentiale |
|---|---|---|---|
| 3 | Pil | Ingen synlige dybe hulheder der kan ses fra jorden, men hele stammen er død og der kunne være hulheder der ikke kunne observeres på grund af vegetationen fra andre træer. | Lav |

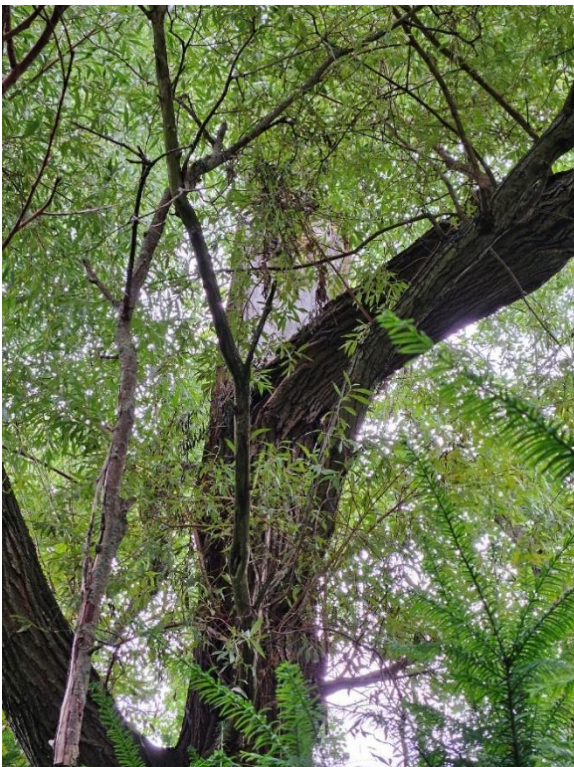
*Bilag 4: Træ nr. 4*

| Træ nr. | Slægt | Levesteds strukturer | Potentiale |
|---|---|---|---|
| 4 | Pil | En meget stor gren knækket halt af. Stor sprække der hvor hovedstammen og grenen stadig hænger sammen. | Høj |

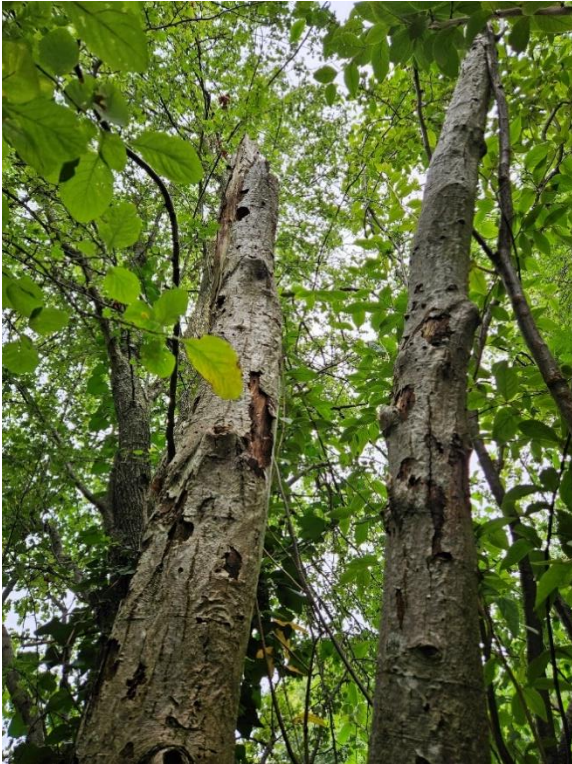
*Bilag 5: Træ nr. 5*

| 5 | Pil | Død Stamme med flere begyndende spættehuller, det kan ikke ses om der er nogen der er dybere fra jorden. | Lav |

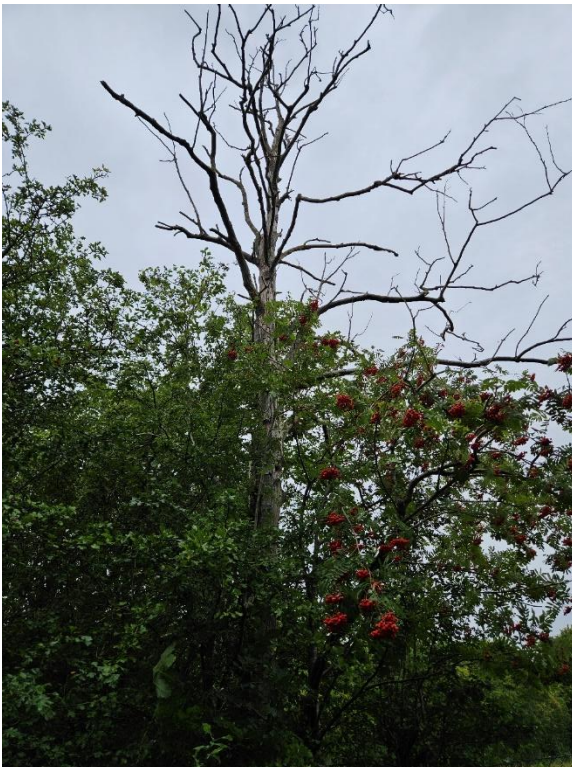
*Bilag 6: Træ nr. 6*

| 6 | Pil | Stort dødt træ, med flere spættehuller, usikker dybde på mange af dem. | Høj |

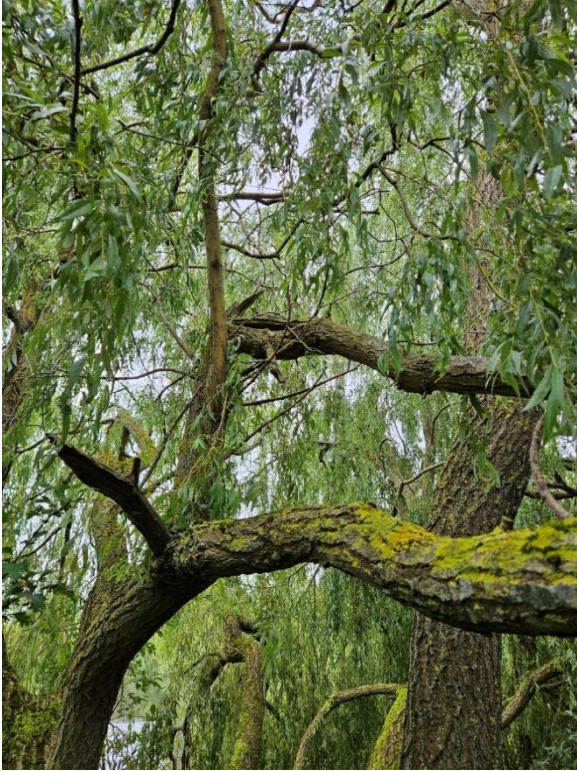
*Bilag 7: Træ nr. 7*

| 7 | Pil | Mindre gren med længde gående sprække | Lav |
