## Tilstandsvurdering og energiscreening

Roland (Træningscenter og hjælpemiddeldepot Brøndby)  
Horsedammen 36 A-C, 2605 Brøndby

28. april 2025

Udarbejdet af: Christian Lundstrøm  
Kontrolleret af: Nikolaj Klein  
Dato: 28.04.2025  
Version: 1  
Projekt nr.: 1024991, Tilstandsvurdering og energiscreening  
Kommunale ejendomme i Brøndby kommune

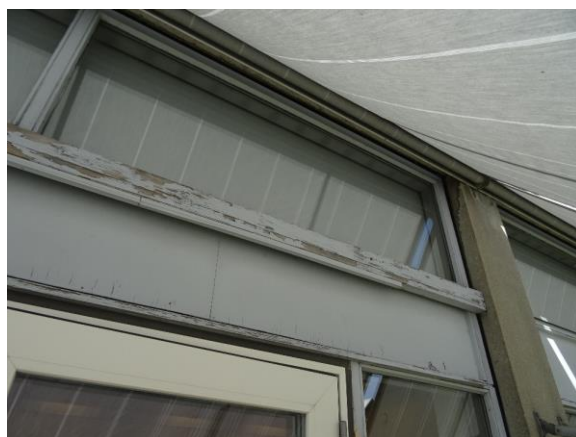
Termoruder i overparti. Nyt vindue monteret i gammel ramme.

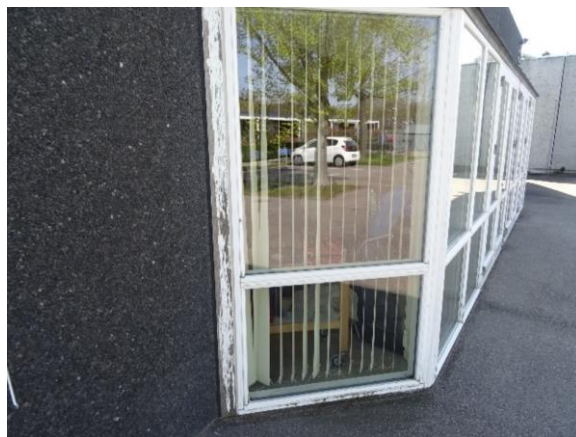
Vinduespartier fra 2003, mangler malervedligehold

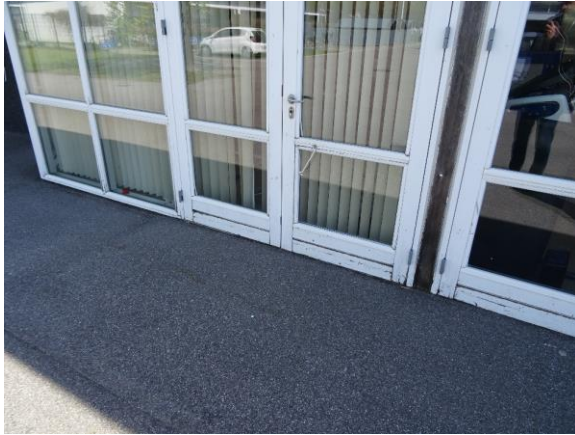
Trædør og vinduer i karnap fra 2003

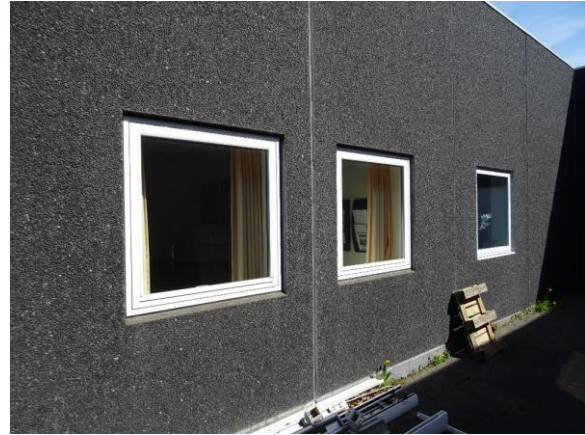
Trævinduer fra 2003 mod øst mindre udsat

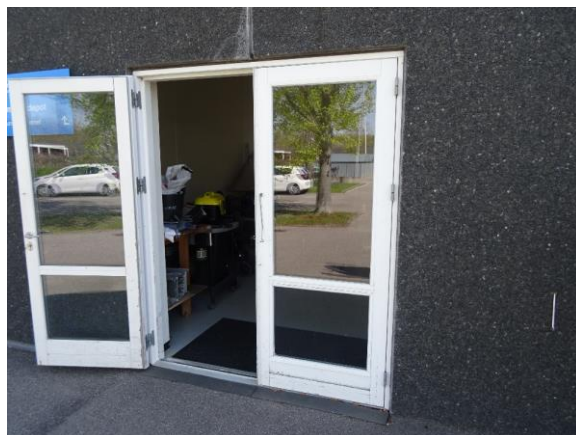
Trædør i bygning fra 2003

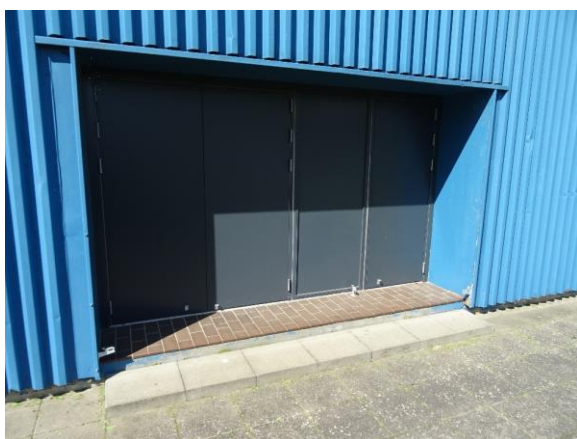
Nyere udgangsdør fra gymnastikbygning

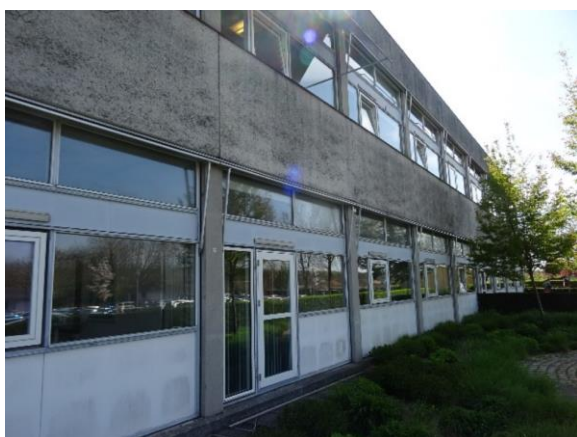
Nye facadedøre i gammel facade

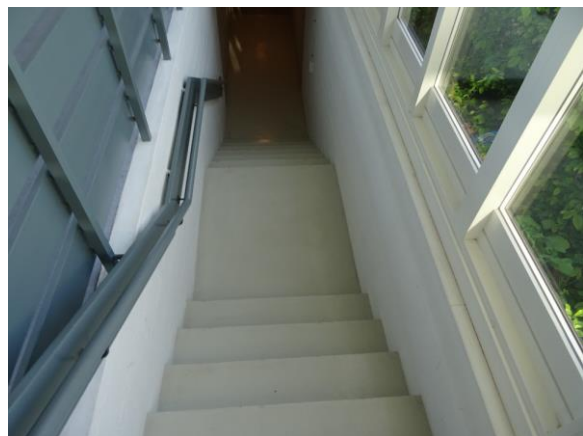
Betontrappe til kælder

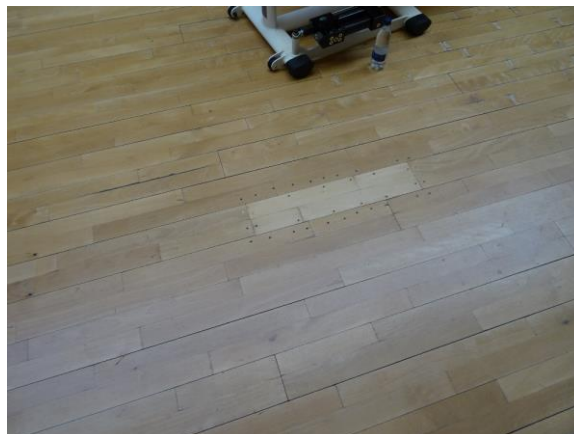
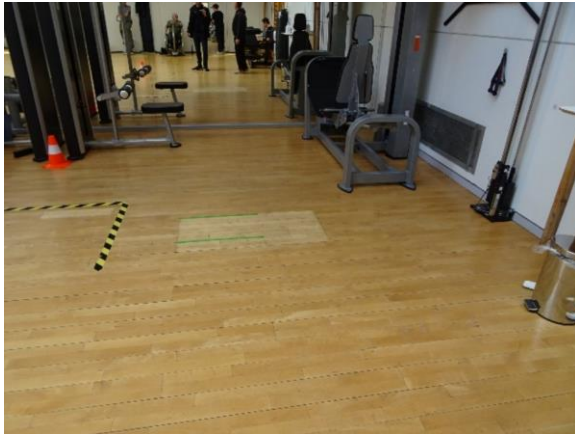
En af mange reparationer gulv i gymnastiksal

Trægulve særligt i gymnastiksalen fremstår slidt med mange reparationer og udskiftninger af stave samt spor efter lokale vandskader. Der bør tages stilling til en samlet udskiftning.

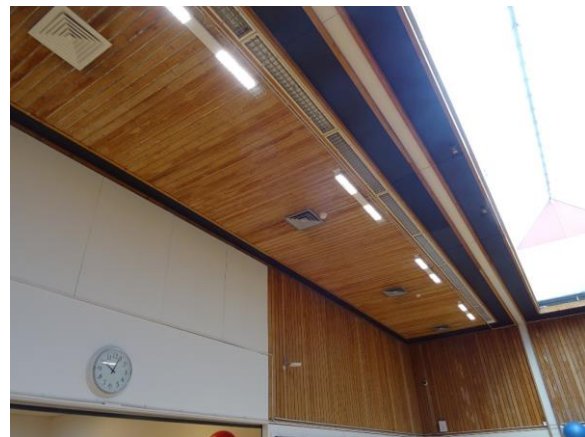
Forskallings loft i gymnastik

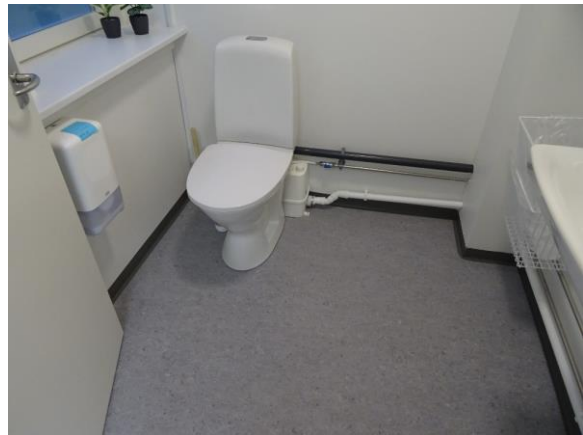
Toilet i kælder med afløbspumpe

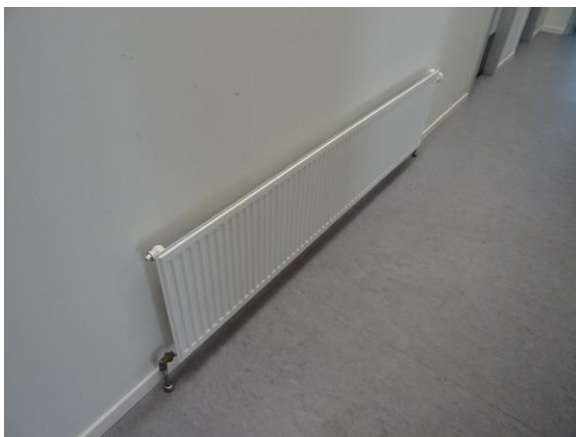
Radiator fra opførelsen, et lag

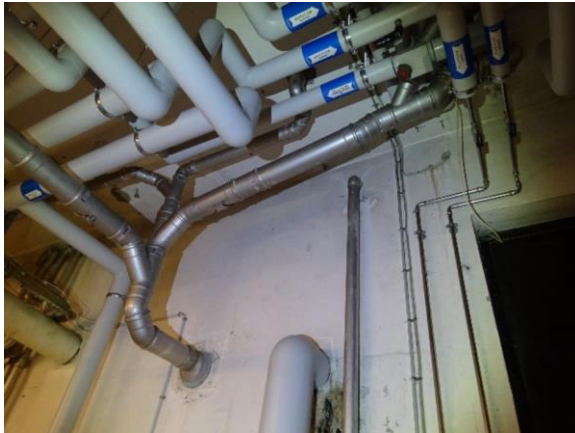
Afløb i kælder skiftet til rustfri

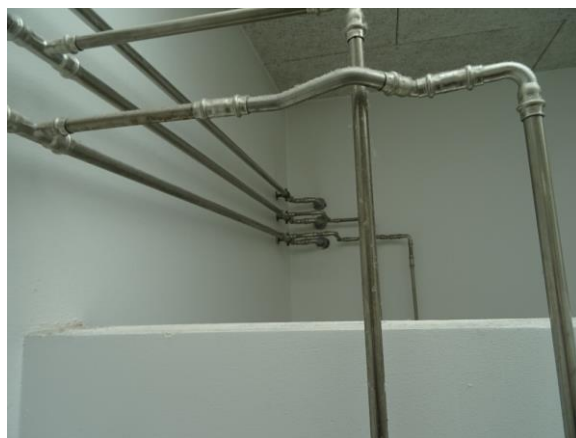
Rustfrie rør uisoleret i omklædning

Dele af varmtvandsrør er uisoleret pga. reparationer eller mangel ved udførelse.

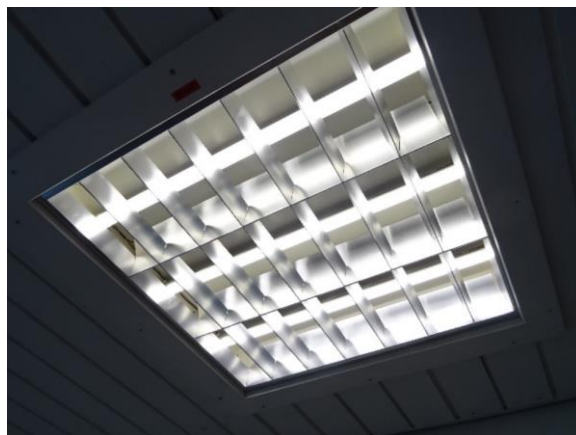
Gammelt armatur med LED rør

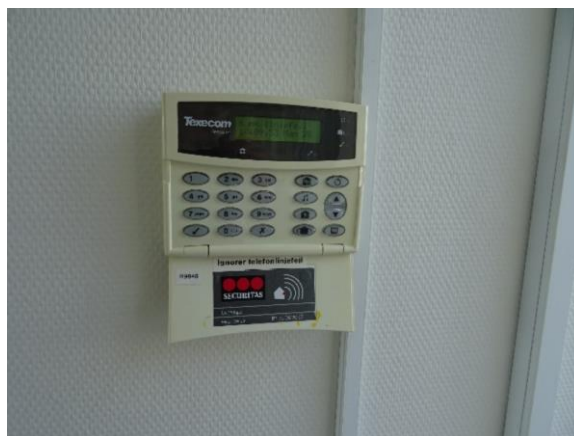
AIA kodetastatur, ældste alarm

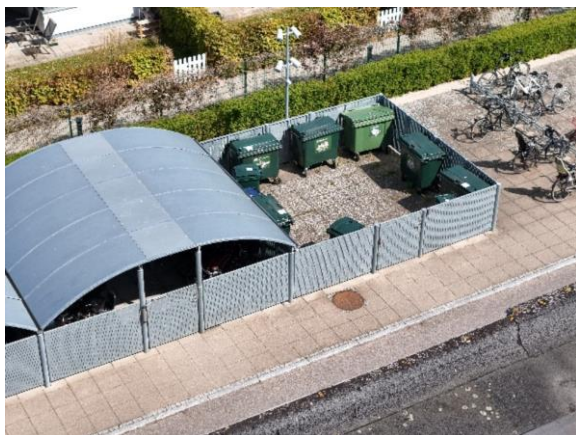
Udhus

Asfalt, flisebelægninger m.m. er i god stand. De ældste flisebelægninger kan trænge til afrensning og evt. omlægning hvis der er opstået mindre lunger. Udhus i træ begynder at trænge til malervedligehold.

| Aktivitet på bygningsdel | Ved.type | Prioritet | Int.val, år | Første år | Omkostning |
|---|---|---|---|---|---|
| Udhus malervedligeholdelse, særligt fokus på spærrender | Foreb. | Lav | 5 | 2027 | 15.000 |

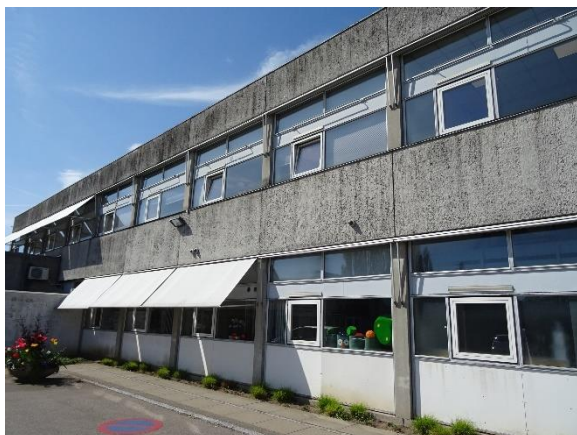
Oplukkelige vinduer er 3-lags energiruder. Omkringsiddende er termoruder

Vinduer med termoruder er indeholdt i samlet facaderenovering. Det giver ingen mening at gøre noget ved vinduer alene da karmkonstruktioner er under kraftig nedbrydning og øvrig facade er dårligt isoleret.

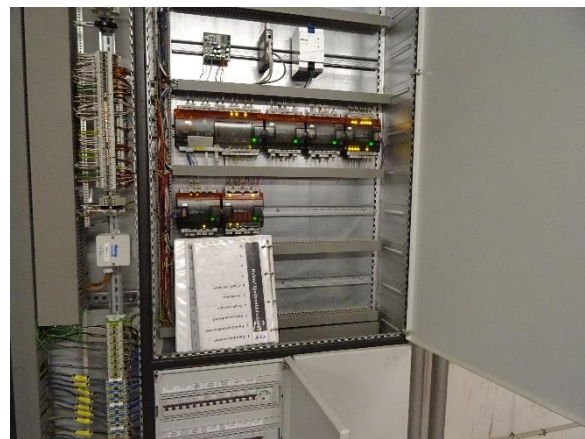
Controller for ventilation
