## Tilstandsvurdering og energiscreening

Brøndbyvester skole  
Tornehøj 3, 2605 Brøndby

06. august 2025

Udarbejdet af: Christian Lundstrøm, Martin Fester, Jacob skov Christiansen og Martin Hinsch  
Kontrolleret af: Julie Thyregod Jepsen, Diana Georgeta Bratbo  
Dato: 06.08.2025  
Version: 1  
Projekt nr.: 1024991, Tilstandsvurdering og energiscreening  
Kommunale ejendomme i Brøndby kommune

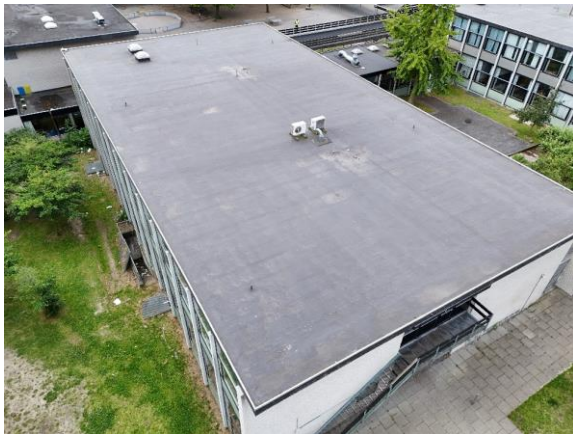
Tag på nordøst bygning med flydemembran

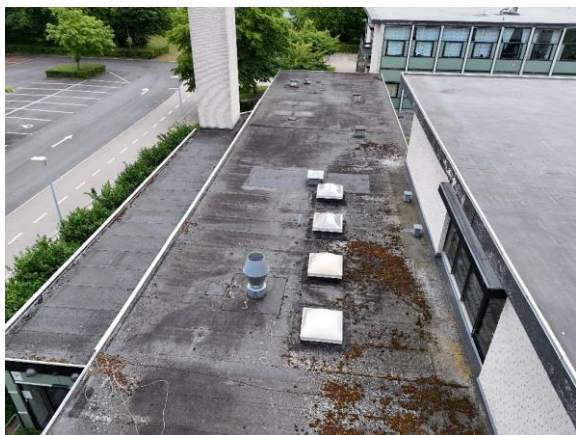
Tag nord for skolen og tilbygning omkring skorsten fra 2008.

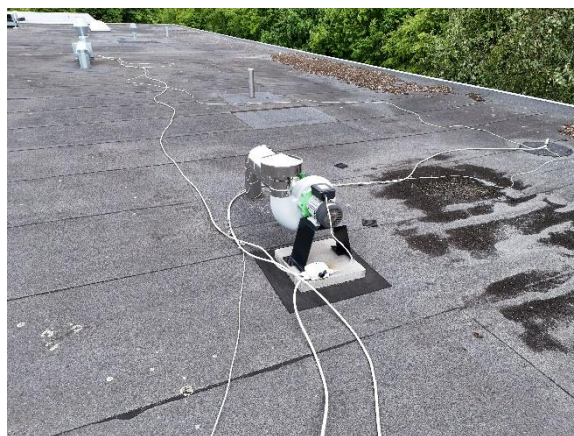
Kabler flyder mange steder på taget

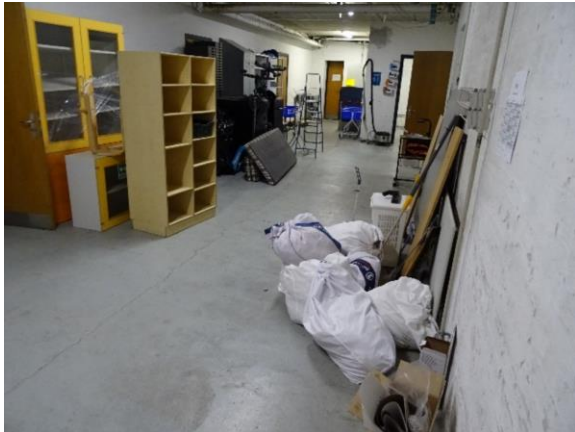
Depot i kælder malet gulv og vægge

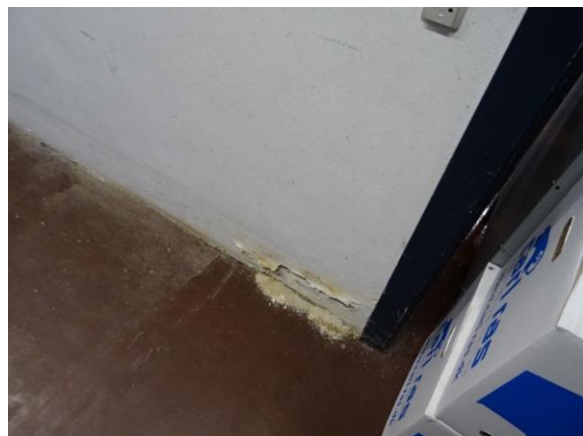
Skader på kældervæg

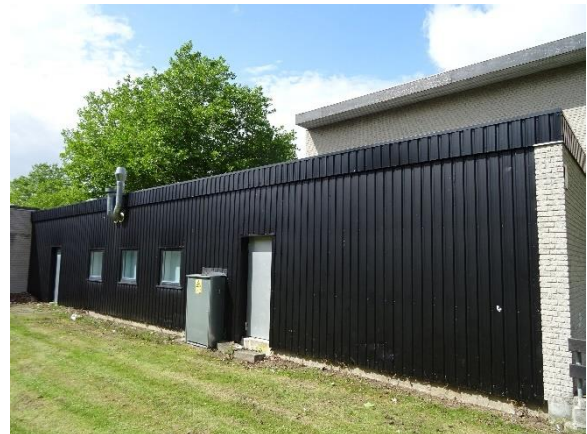
Ståltrapezfacade øst for hallen sydvendt

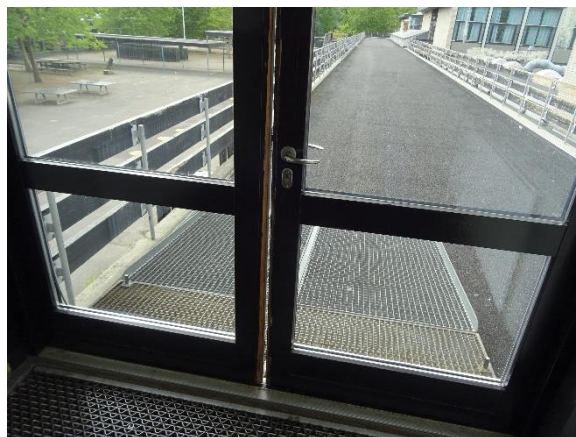
Dørparti med tydelig sprække – under udbedring

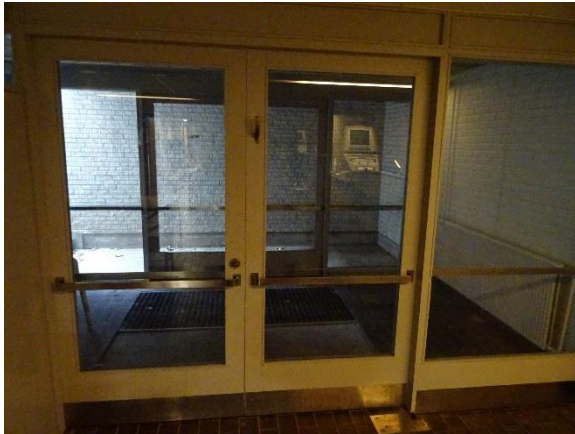
Vindfang til kælder

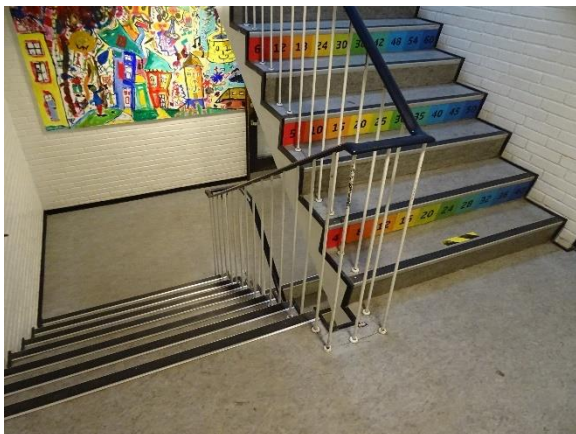
Trappe i vest bygning

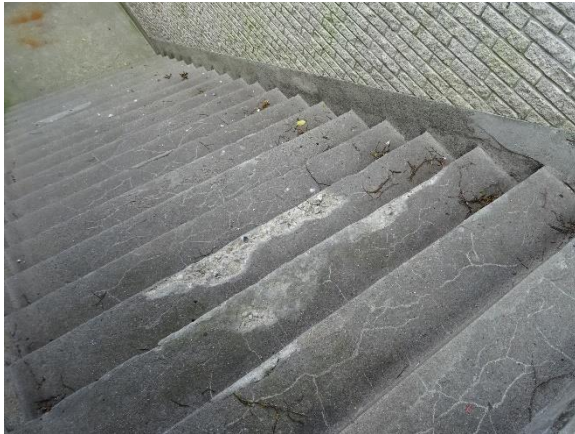
Trappe til varmecentral

Udvendige trapper i beton er alle ramt af skader i større eller mindre grad i form af afslag fra trin. Særligt trappe til varmecentral er slidt så der er faldrisiko på nogle af trinene og skal udbedres snarest.

| Aktivitet på bygningsdel | Ved.type | Prioritet | Int.val, år | Første år | Omkostning |
|---|---|---|---|---|---|
| Betonstrapper til kældre udvendige særligt med faldrisiko, betonreparation af beskadigede trin og begyndende skader | Opret. | Høj | Engangs | 2026 | 44.000 |

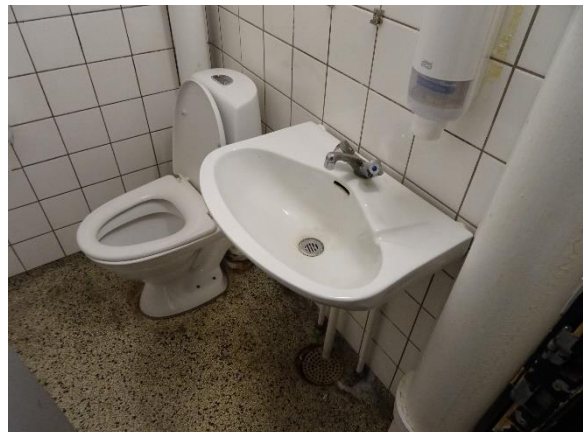
Oprindelig håndvask og ældre armatur, toilet skiftet

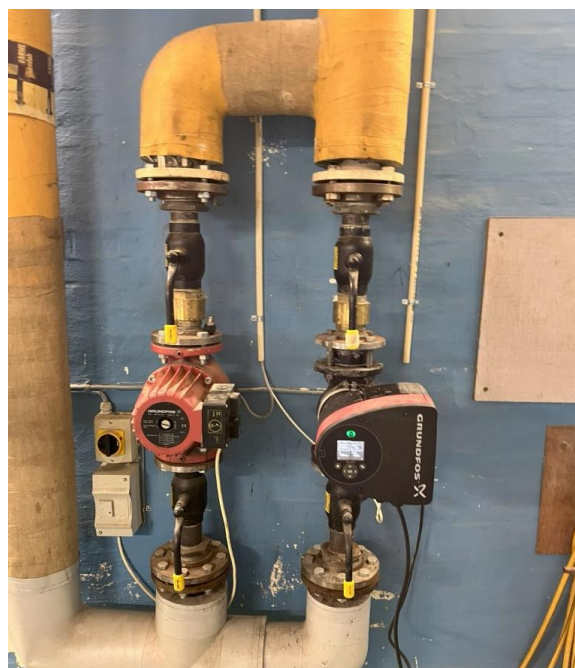
Ældre pumpe anvendt i kaskade/backup med ny Magna

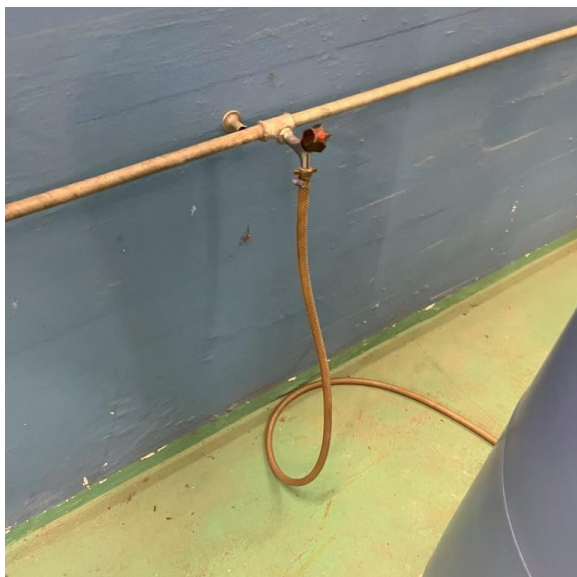
Påfyldning af varmeanlæg fra varmtvandshane

Installationen er ulovlig da der mangler kontraventil.

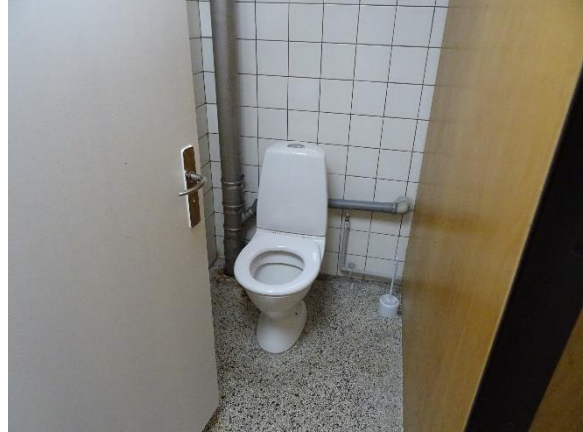
I kælder under vestfløj er flere faldstammer været nødsaget til at blive skiftet ud til rustfast stål. Det må forventes at de resterende afløbsledninger også er ved at være helt nedbrudt.

Faldstammer i kælder skiftet til rustfast

For det meste af bygningen er afløb i meget ringe tilstand og bør skiftes så hurtigt som muligt for at undgå skader på bygningen. Nogle af afløbsledningerne er placeret i krybekældre og det kan være forbundet med arbejdsmiljømæssige udfordringer at få dem vurderet og udskiftet. Strømpeforing kan være en mulighed for disse dele af afløbssystemet.

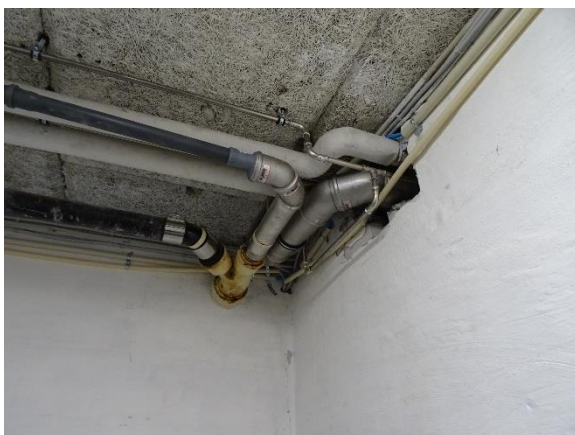
Nedbrudte mønteringer der er på vej ud.

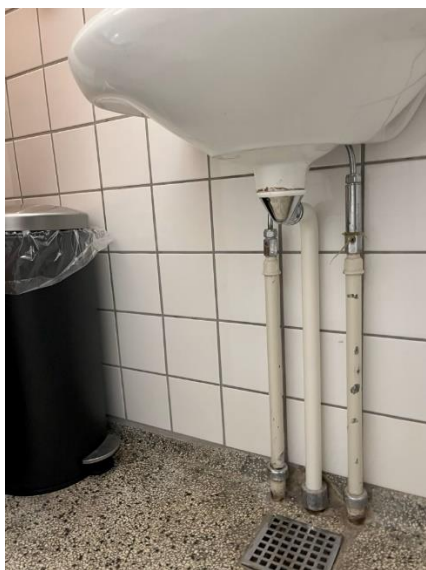
Størstedelen af vandinstallationen er i galvaniseret stål. Der ses meget få knopskydninger eller udskiftninger til rustfri stål bl.a. i omklædningsrum. Ellers vurderes størstedelen af vandinstallationen at være fra opførelsen i 1967.

Ældre galvaniseret rørføring

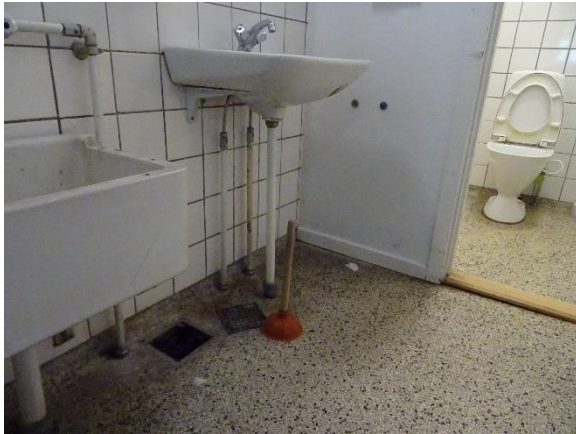
Ældre galvaniseret rørføring

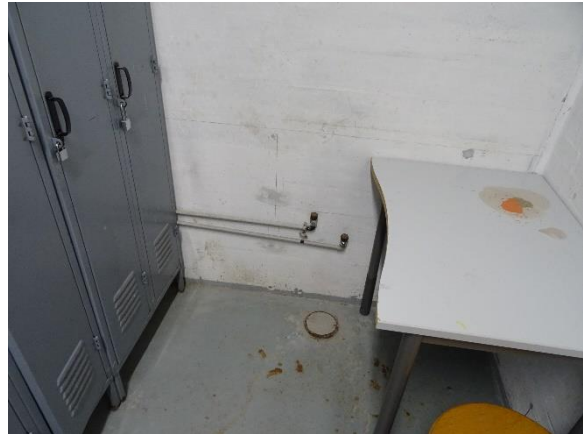
Døde rør i kælder

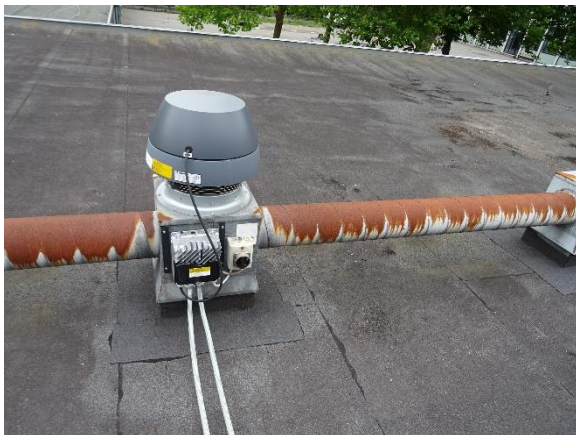
Gammel spirorør hvor galvanisering er nedbrudt. Ny aftræksventilator.

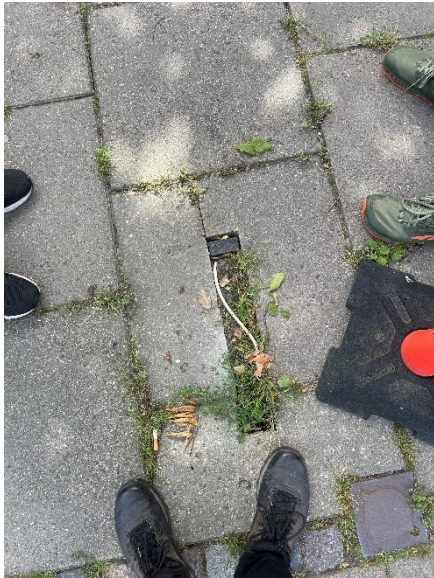
Ikke korrekt afsluttet kabel foran hovedindgang

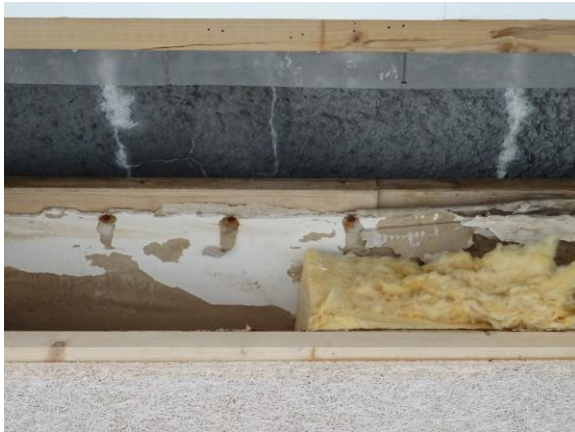
Kalkudfældninger fra betondæk og tæring på skruer

Der er tegn på vandgennemtrængning på undersiden af betonen i form af kalkudfældninger. Kalkudfældninger kan dog være ældre end ombygningen. Skruer som gipsplader er fastgjort med er rustne og plader har spor efter vandindtrængning, så der har trængt vand gennem membranen og betondækket som har kunnet opfugte gipsplader m.m. og give anledning til skimmelproblemet. Siden 2018 har der ligget PU bundet gummigranulat ovenpå membranen.

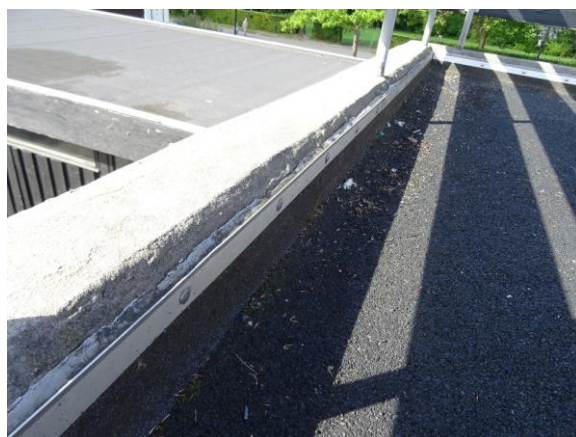
Fuge i fugeskinnen langs kanten af membranen har mange steder sluppet langs betonen

Fugeskinne og fuge langs tagkant

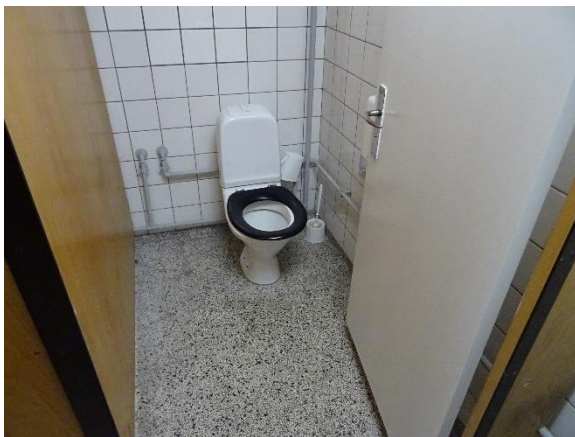
Ældre toilet i kælder

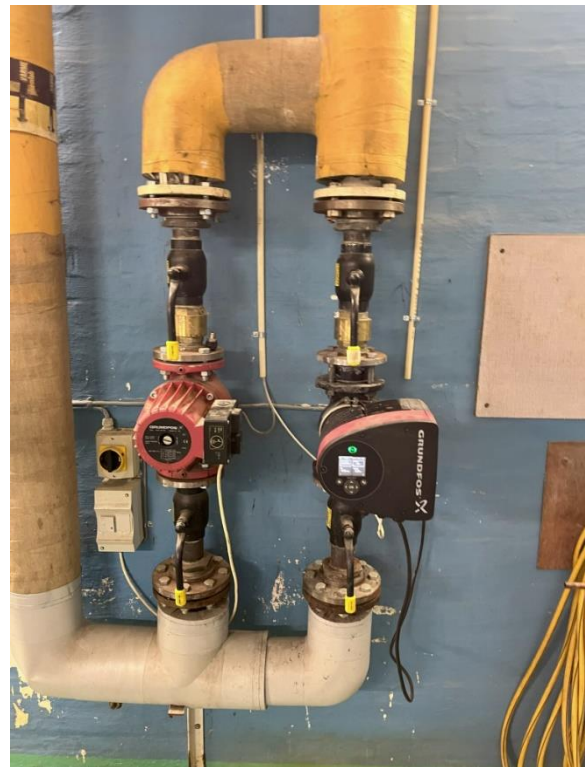
Varmecentral, kun backup pumpe er ældre UPE pumpe

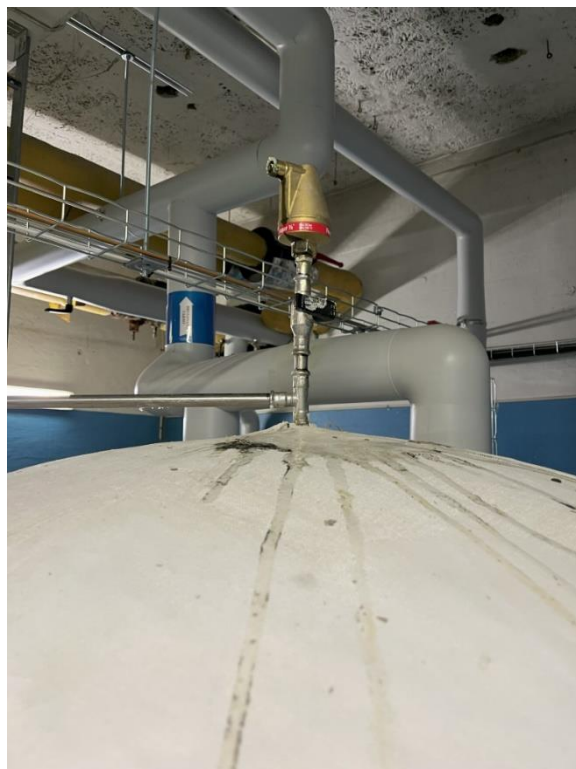
Afgang fra varmtvandsbeholder. Rør generelt godt isoleret.

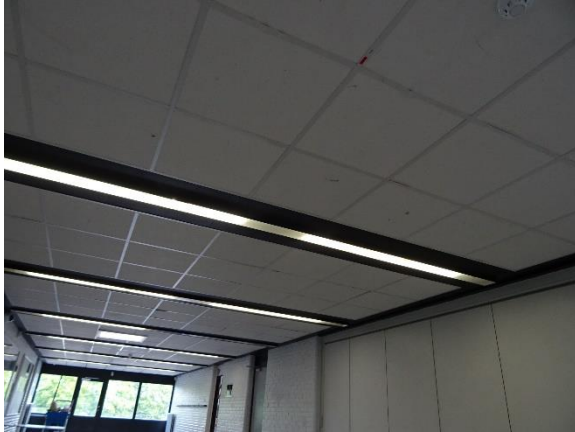
Retrofit med LED rør i gang

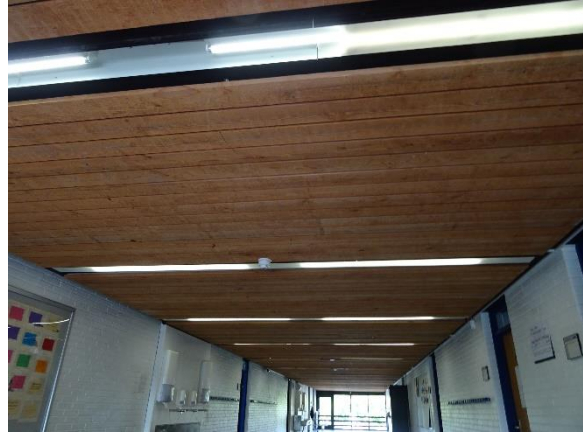
Retrofit med LED rør i gang, giver dårligt lysudbytte

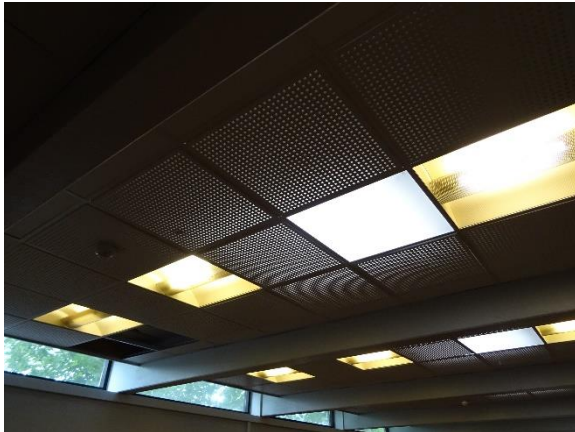
Skolekøkken, ældre Glamox armaturer med 55 W kompakt-rør

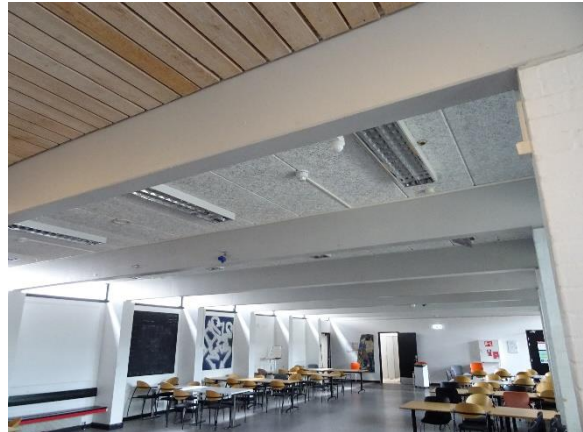
Forhal til sportshal, armaturer med lysstofrør

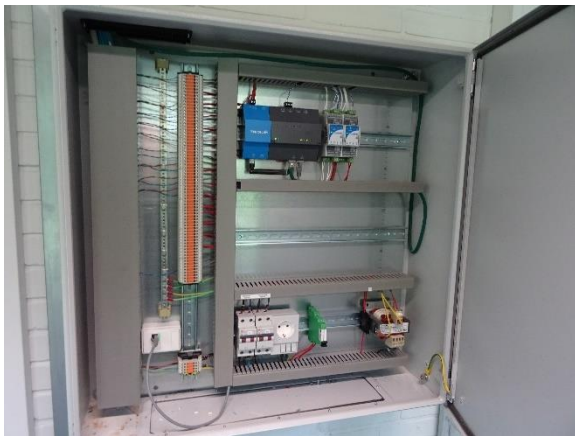
Controller for ventilation 1. sal natur og teknik
