## Strandparken I/S

## BRØNDBY STRAND

## Monitering af Erosion 2009

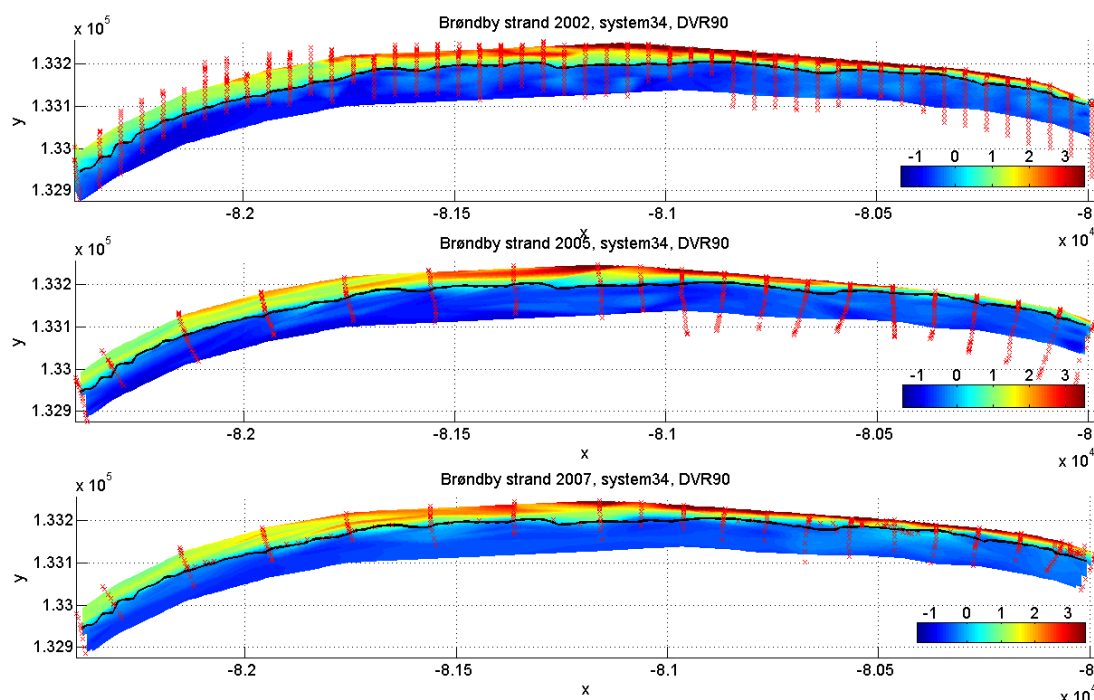
Figur 4.0, højdekort for opmålt område, x er pejlepunkter og den sorte linie er vandlinjen i 2002

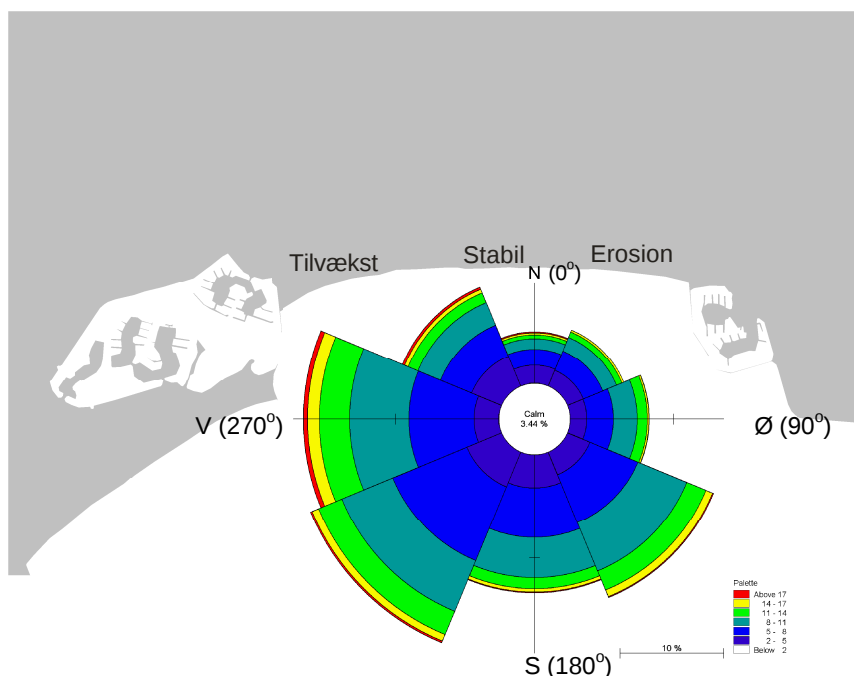
**Figur 12.0, Vindrose fra Drogden 1996-2006**

Denne analyse af bølgeklimaet og den resulterende sediment transport, underbygger den generelle tendens i den langsgående sediment transport. Det ses af vindrosen fra Drogden Figur 12.0, at der er lidt større sandsynlighed for vind der giver øst gående transport frem for vestgående transport, men forskellen er ikke stor nok til at opveje den markant større transport for bølgerne fra Østersøen.
