## Tilstandsvurdering og energiscreening

Genbrugsstationen  
Sydgårdsvej 21-24, 2605 Brøndby

22. maj 2025

Udarbejdet af: Anders Halkjær  
Kontrolleret af: Mikkel Holst Sørensen  
Dato: 22.05.2025  
Version: 1  
Projekt nr.: 1024991, Tilstandsvurdering og energiscreening  
Kommunale ejendomme i Brøndby kommune

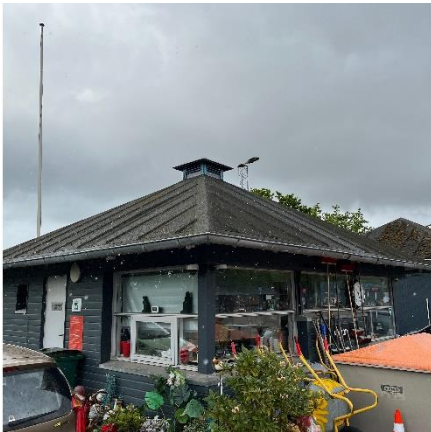
G3 Tagpap

Der er ikke registreret skader eller meddelt om vandindtrængning eller set tegn herpå. Der er mosbe-  
groning på den skrå tagpap konstruktion på G3. Årstal for tagbelægninger er jf. registreringer fra BBR

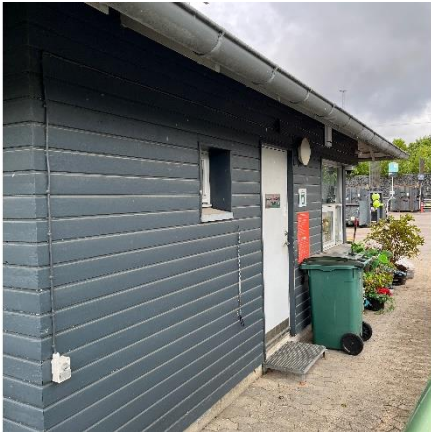
G3 Facade i træbeklædning

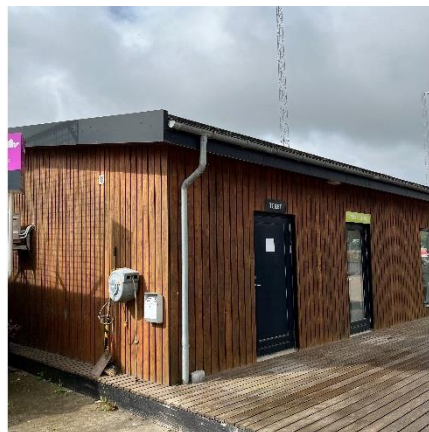
G5 Døre i undervisningsbygning

Døre i G5, G6 og G7 er i god stand. Pladedøre i G3 er revnet muligvis grundet fugtindtrængning. Greb til paskvil i døbeltdør i G7 er knækket.

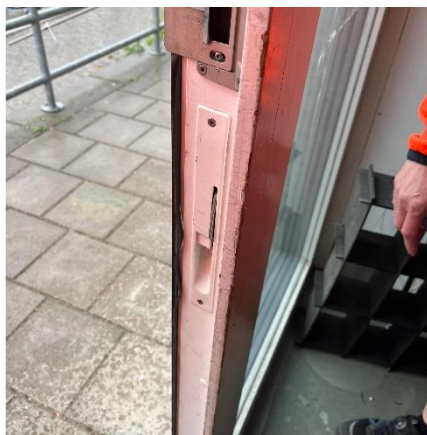
G7 Knækket paskvil til døbeltdør

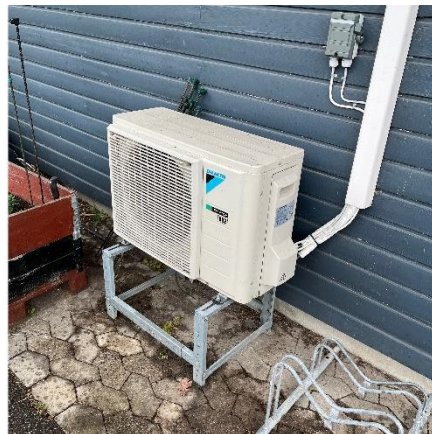
G3 Udedel til luft/luft varmepumpe

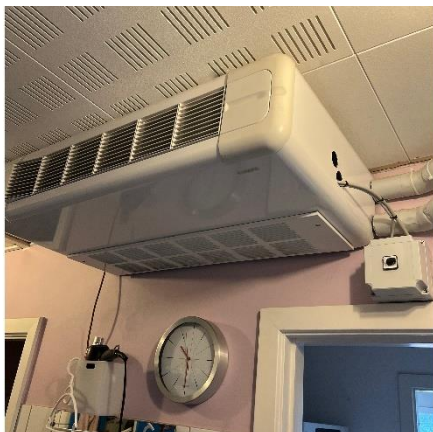
G3 Luft/luft varmepumpe i omklædning

| G3 Luft til luft varmepumpe udskiftes iht. forventet teknisk levetid eller ved udløb af anvendt kølemiddel | Opret. | Normal | 15 | 2036 | 28.000 |

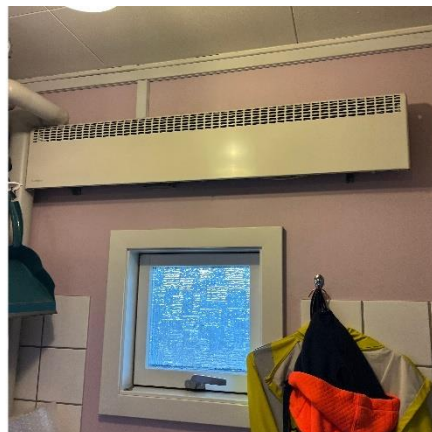
G3 El-radiator over vindue i omklædning

| G3 Nye elradiatorer | Opret. | Normal | 20 | 2040 | 15.000 |

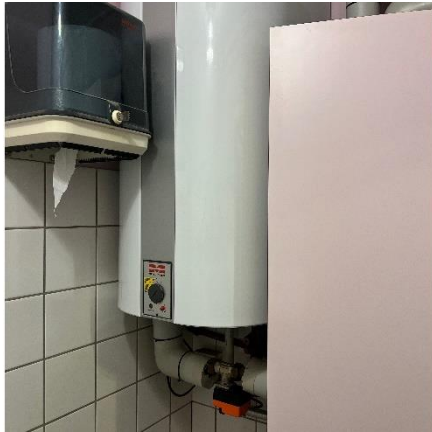
G3 Varmtvandsbeholder på toilet

| Aktivitet på bygningsdel | Ved.type | Prioritet | Int.val, år | Første år | Omkostning |
|---|---|---|---|---|---|
| G3 Varmtvandsbeholder udskiftes iht. forventet teknisk levetid. | Opret. | Normal | 20 | 2033 | 17.000 |

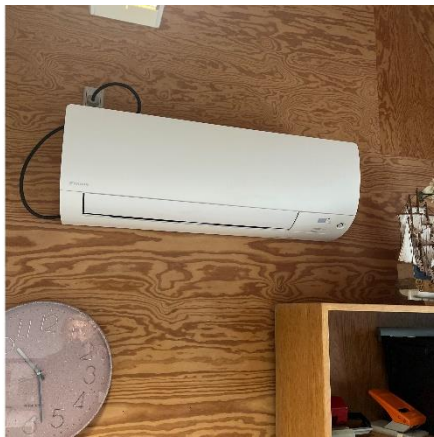
G5 Luft/luft varmepumpe

| Aktivitet på bygningsdel | Ved.type | Prioritet | Int.val, år | Første år | Omkostning |
|---|---|---|---|---|---|
| G5 Luft til luft varmepumpe udskiftes iht. forventet teknisk levetid eller ved udløb af anvendt kølemiddel | Opret. | Normal | 15 | 2032 | 28.000 |

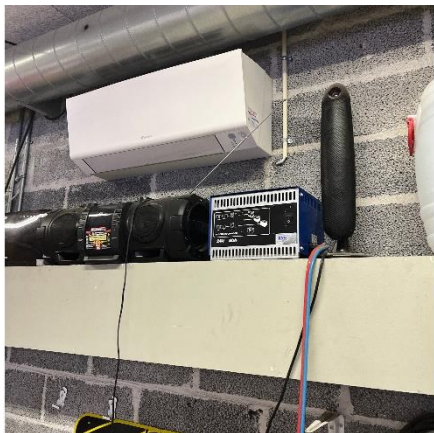
G6 Luft/luft varmepumpe i sortering til farligt affald

| Aktivitet på bygningsdel | Ved.type | Prioritet | Int.val, år | Første år | Omkostning |
|---|---|---|---|---|---|
| G6 Luft til luft varmepumper i sortering skiftes iht. forventet teknisk levetid eller ved udløb af anvendt kølemiddel | Opret. | Normal | 15 | 2028 | 55.000 |

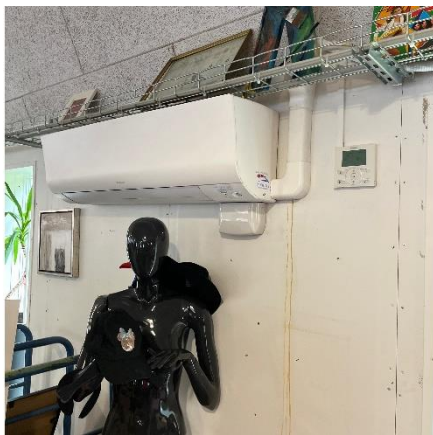
G7 Luft/luft varmepumpe

| G7 Luft til luft varmepumpe udskiftes iht. forventet teknisk levetid eller ved udløb af anvendt kølemiddel | Opret. | Normal | 15 | 2034 | 28.000 |

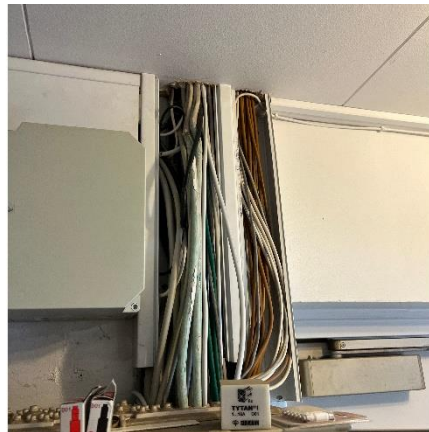
G3 Kabel låg til plastkanaler mangler

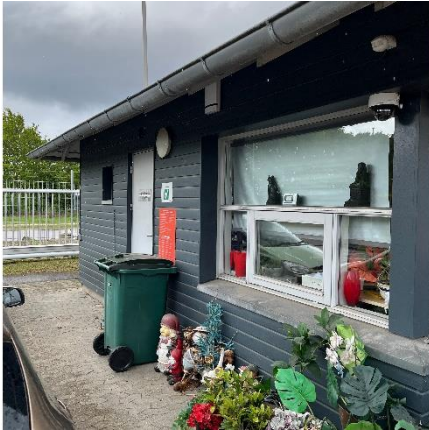
Vinduer i G3 er monteret med termoruder udført i træ med elastiske fuger og er vurderet til at være fra bygningens opførelsesår 1993. Vinduer i G5 og G7 er monteret med henholdsvis to lags energiruder og tre lags energiruder udført i træ/alu med elastiske fuger fra hhv. 2012 og 2018. Vindue i omklædning i G6 er monteret med tolags energirude udført i træ/alu med elastiske fuger fra 2013.

G3 Vinduesfacade

Alle vinduespartier i G3 med termoruder foreslås udskiftet til nye med energiruder, energiklasse A.

| Forslag | Forsyn. | Invest. kr. | Besp. kr./år | TBT år |
|---|---|---|---|---|
| G3 Vinduer med termoruder skiftes til nye vinduer med energiruder. 0,4 m <sup>2</sup> , 1. stk. / 3,54 m <sup>2</sup> , 4 stk. / 2,1 m <sup>2</sup> , 1 stk. | EI | 100.000 | 4.741 | 21 |

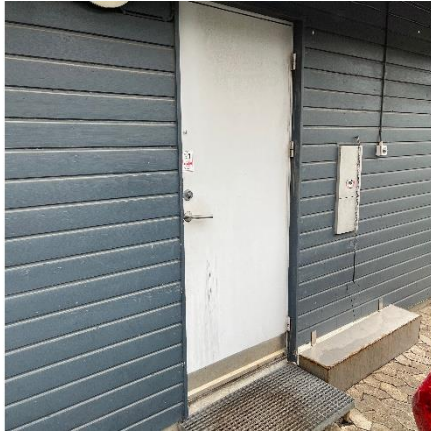
G3 Pladedør i træ

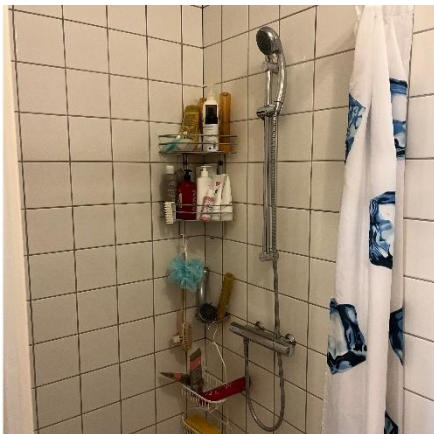
Toiletter er med to-skyl og armaturer med et greb. Fuger er udført med mørtel og elastiske fuger i samlinger. Toiletter er vurderet til løbende udskiftning. Brusere i G3 og G6 vurderes ligeledes at blive skiftet.

G3 Bruser i omklædning

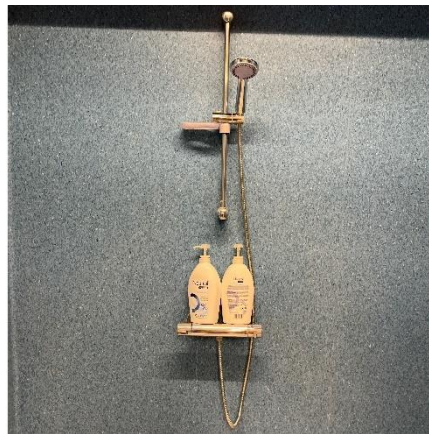
G6 Bruser i omklædning

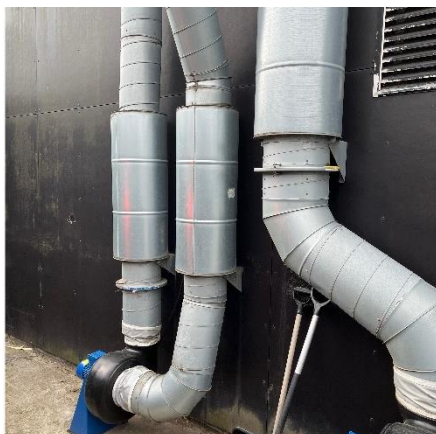
I sortering til farligt affald er der installeret procesudsug. Anlæg er placeret på tag. Anlægget var ikke tilgængeligt på besigtigelsestidspunktet, hvorfor data for anlæg er ukendt. Til procesudsug er der installeret nye Geovent plast ventilatorer med bagudkrummede blade og direkte drevet asynkron motor fra 2025.

Procesudsug fra sortering. Anlæg på tag kunne ikke besigtiges ved gennemgang
