## Tilstandsvurdering og energiscreening

Brøndby Rideklub  
Ulsøparken 122, 2605 Brøndby

29. september 2025

Udarbejdet af: Christian Lundstrøm  
Kontrolleret af: Claudia Schulz, Diana Georgeta Bratbo  
Dato: 29.09.2025  
Version: 1  
Projekt nr.: 1024991, Tilstandsvurdering og energiscreening  
Kommunale ejendomme i Brøndby kommune

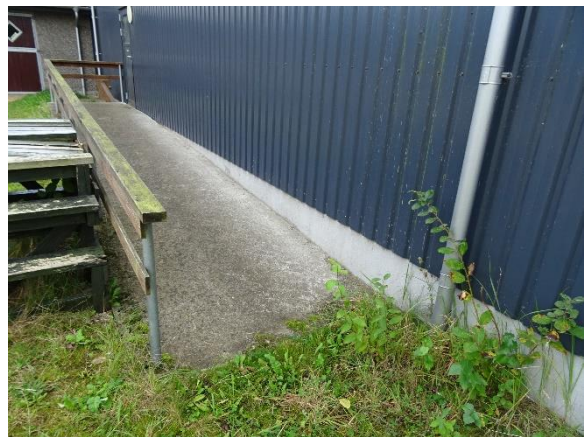
Sokkel ved rampe til hal 1

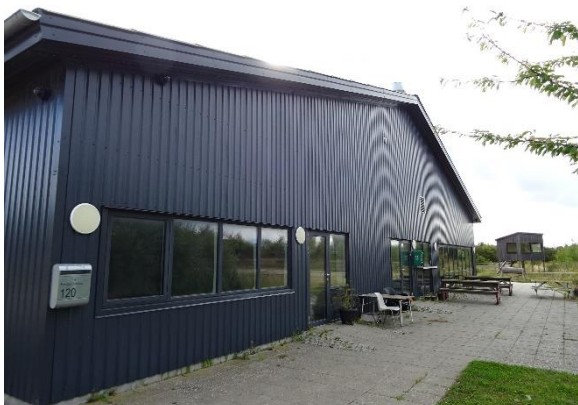
Vinduer i gavlfacade mod vest

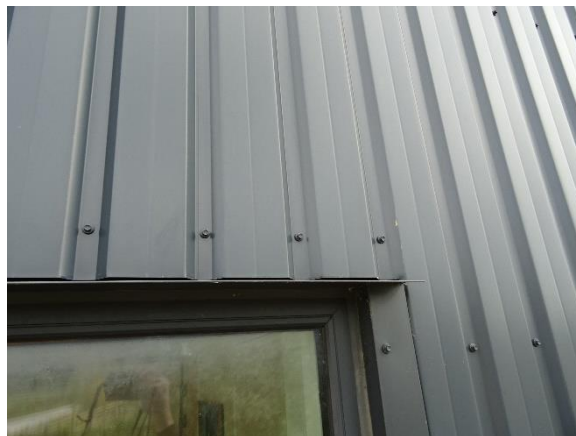
Facadebeklædning over vindue

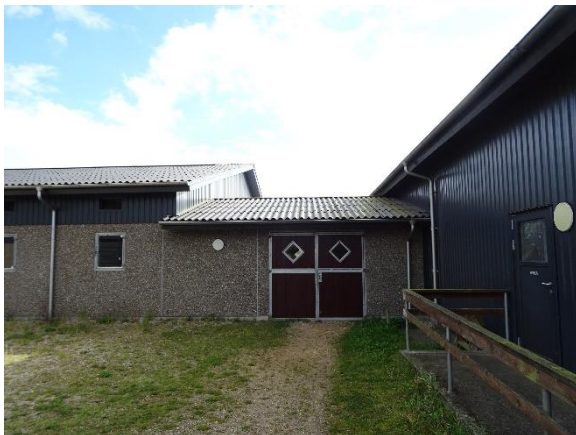
Dobbeltdør forbindelses bygning mellem hal 1 og stald

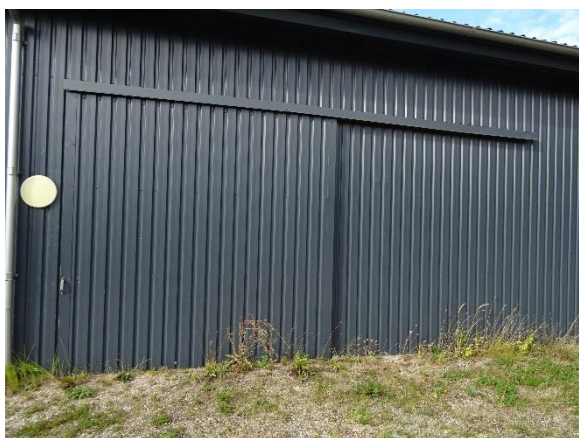
Skydeport i facade

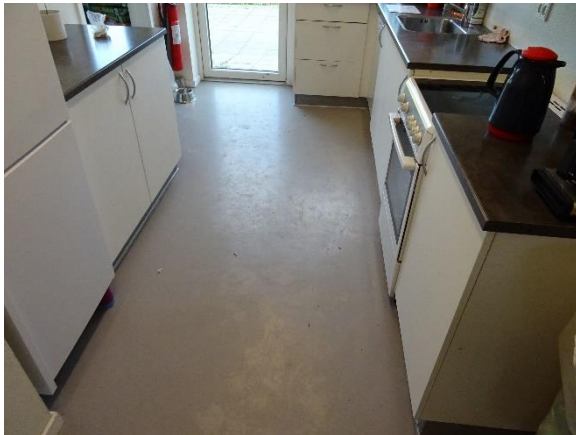
Epoxygulv i køkken

På trods af den forholdsvis korte levealder, er der alligevel betydelige revner og krakeleringer i epoxygulvene. Et område ved udgangen til hal 1, er så krakeleret at det er lappet med gaffatape.

| Aktivitet på bygningsdel | Ved.type | Prioritet | Int.val, år | Første år | Omkostning |
|---|---|---|---|---|---|
| Epoxy gulve udbedring af skader, pletreparation | Opret. | Middel | Engangs | 2026 | 11.000 |

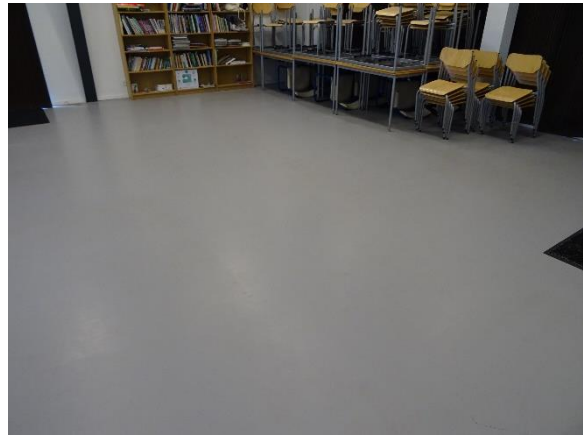
Epoxygulv i grupperum

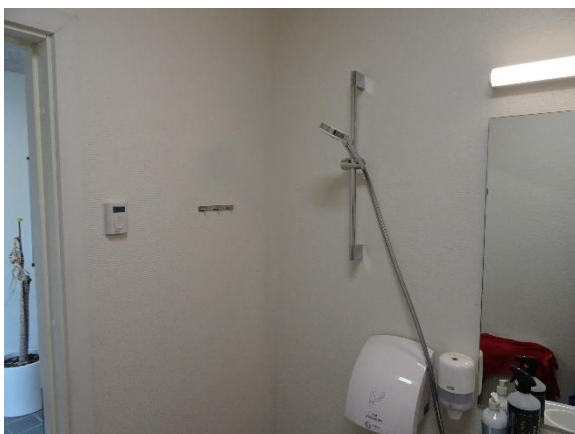
Bruseniche i område der ikke er egnet som vådzone. Bemærk elektrisk håndtør i vådzone.

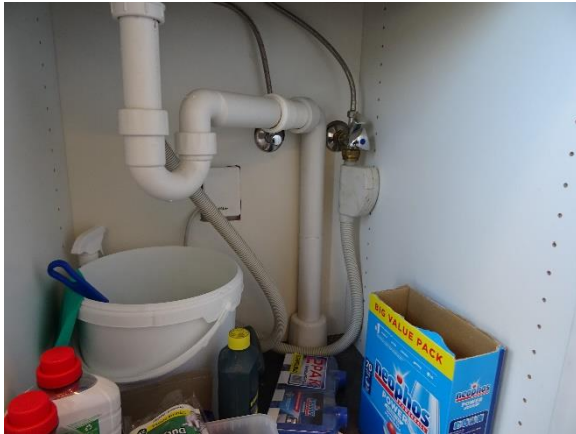
Afløb under køkkenvask

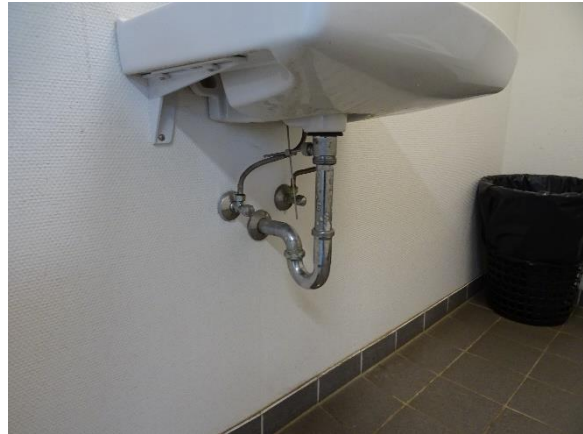
Afløb under håndvask

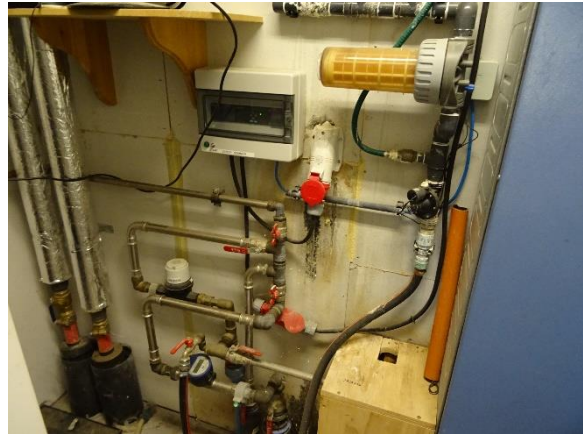
Forsyningsrør til vandingsanlæg

Der er store problemer med anlæg for vanding af ridehaller. Blandt andet ses spor fra tidligere vandskader ved ridehal 2, problemer med ventiler, dyser stopper til så vanding må ske manuelt eller udelades. Der anbefales en systematisk fejlsøgning og udbedring af anlæggene.

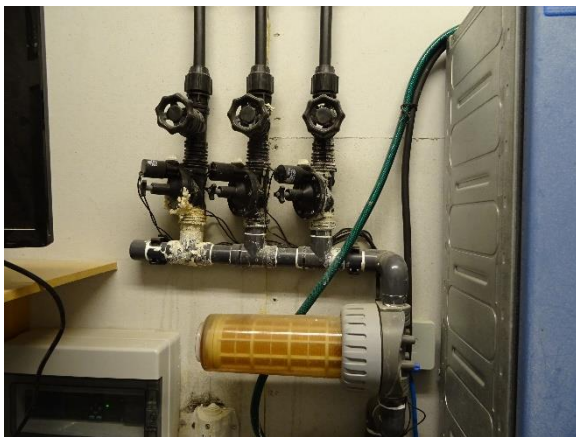
Afspærringsventiler og vandfilter til vandingsanlæg

| Aktivitet på bygningsdel | Ved.type | Prioritet | Int.val, år | Første år | Omkostning |
|---|---|---|---|---|---|
| Vandingsanlæg for baner, fejlsøgning og udbedring. Estimeret beløb | Opret. | Høj | Engangs | 2026 | 22.000 |

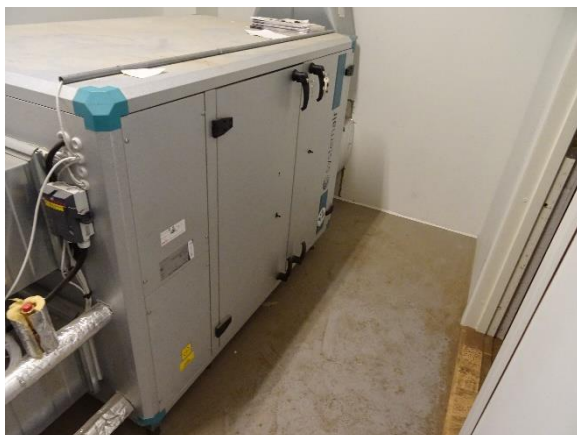
Ventilationsanlæg i teknikrum på loft

Ventilationsanlæg er i god til acceptabel stand. Kanaler og spjældmotor på loft i åben forbindelse med ridehal 1 er hårdt belastet af støv fra hallen. Selve ventilationsanlægget er i eget teknikrum og væsentligt mindre udsat for støvet.

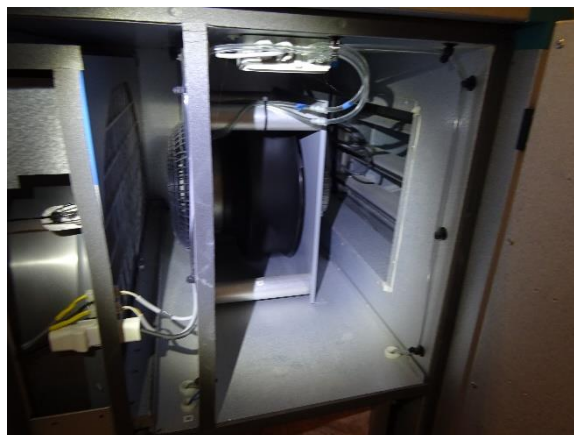
Ventilator i anlæg

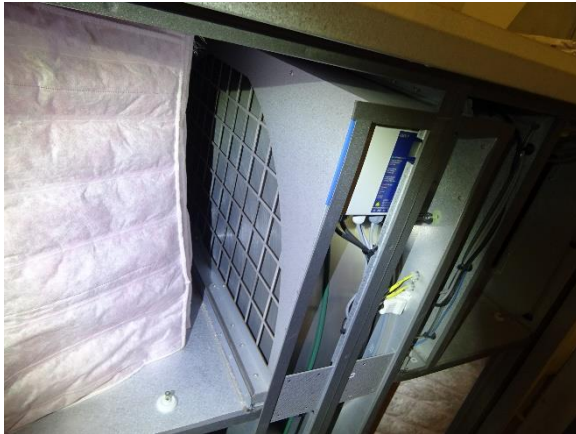
Rotorveksler og filtre

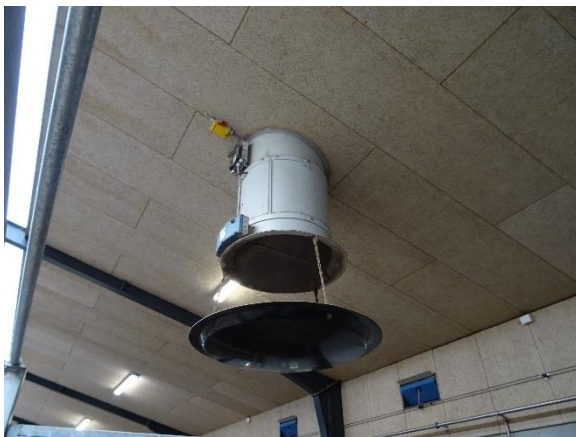
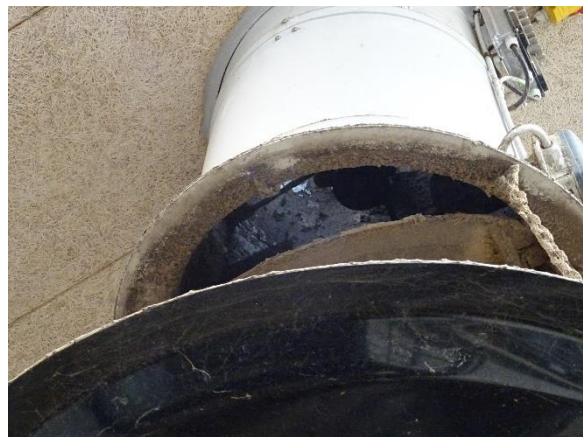
Udsugningsventilator i stald

Udsugninger fra stalden er hårdt belastet af de støvede omgivelser og kræver hyppig rengøring og service for at kunne virke. Alligevel skal regnes med kortere levetid af ventilatorerne.

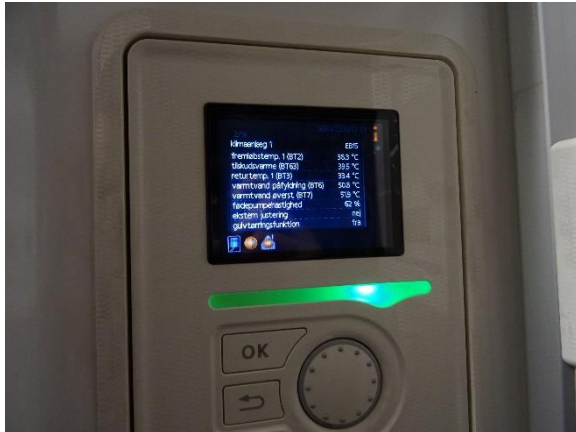
Varmtvandsbeholder volumen på ca. 200 L når der kun er håndvaske og ingen regulære omklædningsrum med bad virker voldsomt overdimensioneret. Selv med en enkelt bruser, der benyttes af 1-2 ansatte, kan beholder med 1/3 kapacitet opfylde behovet.

Varmepumpe styring inkl. varmtvandsproduktion

Udførelse af forslaget er vanskeligt da eksisterende beholdere er integreret i varmepumpe unit. Ved udskiftning om 10-15 år bør det historiske forbrug undersøges og beholdere tilpasses.

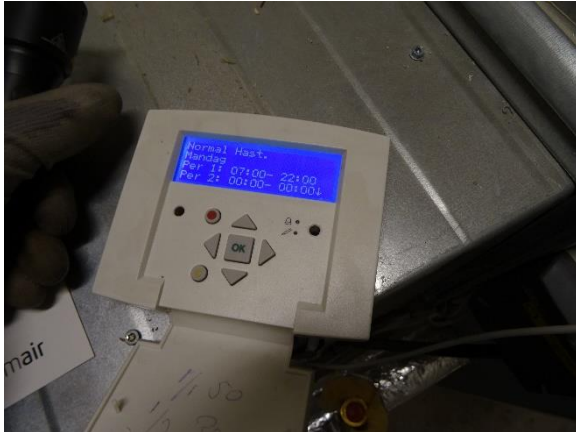
Ventilationsanlæg styres udelukkende af tidsprogrammer indstillet på håndterminal ved anlægget frem for automatisk behovsstyring.

Håndterminal ved ventilationsanlæg.
