## Tilstandsvurdering og energiscreening

Brøndbygård  
Brøndbyøstervej 93A / Toftager 42, 2605 Brøndby

29. januar 2025

Udarbejdet af: Christian Rasmussen, Christian Lundstrøm  
Kontrolleret af: Christian Lundstrøm, Nikolaj Klein  
Dato: 29.01.2025  
Version: 1  
Projekt nr.: 1024991, Tilstandsvurdering og energiscreening  
Kommunale ejendomme i Brøndby kommune

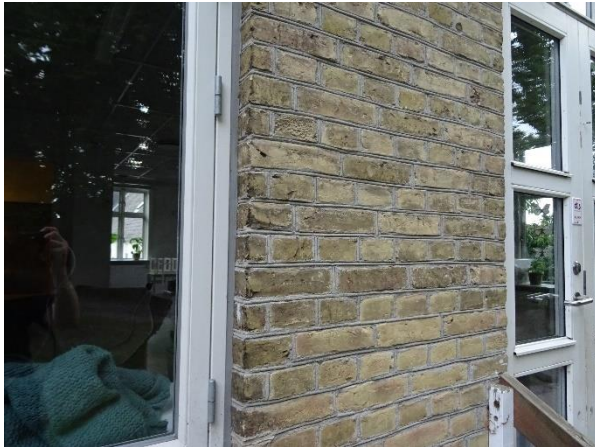
Murværk fra 1900 med brændte fuger

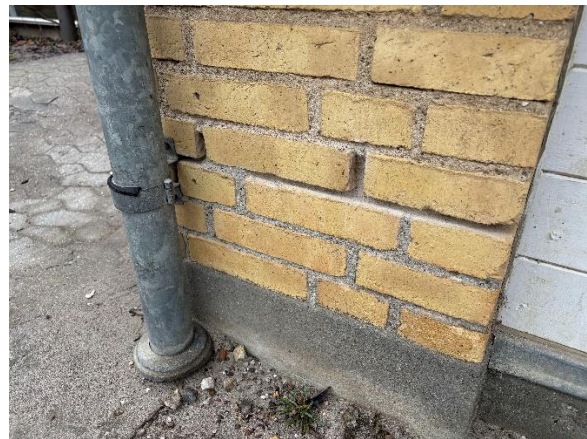
Murværk med udvaskede fuger

Soklen fremstår kraftigt medtaget flere steder med pudsskader og porøs puds. Soklen vurderes som i dårlig stand. Murværk har også en del steder udvaskede fuger, til dels pga. saltning af ganglinjer nær murværk. Der er flest skader på de to nyeste bygninger fra 1954 og 1994. På bygningen fra 1900, er betontrappe på sydsiden med mindre fugeskader.

| Aktivitet på bygningsdel | Ved.type | Prioritet | Int.val, år | Første år | Omkostning |
|---|---|---|---|---|---|
| Murværk omfugning af områder med skadede fuger og reparation af sokkel, anslået 25 m <sup>2</sup> | Opret. | Høj | Engangs | 2026 | 39.000 |

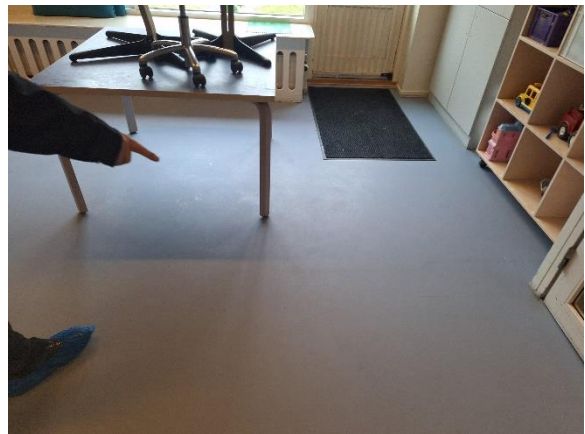
Linoleum i det fleste rum. Fremstår både med og uden skader og sluppet svejsninger

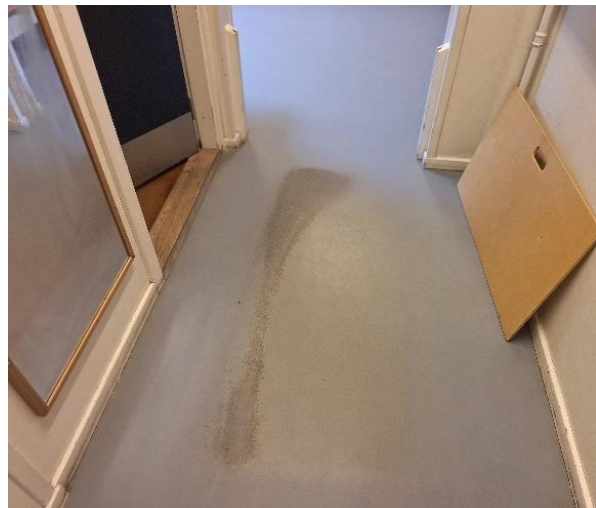
Linoleum er meget slidt. Info om at udskiftning kommer snarest.

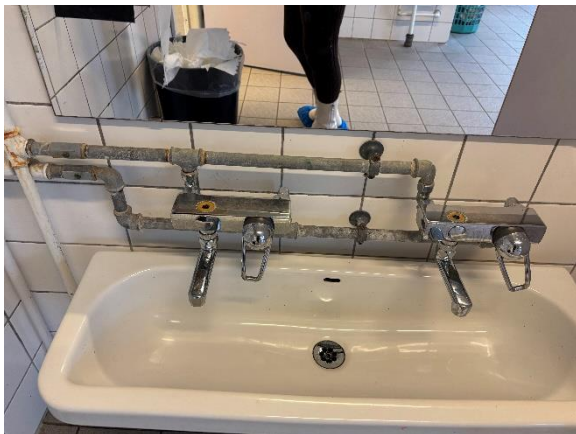
Stålrør ved vaskerende, tæring ved T-stykke

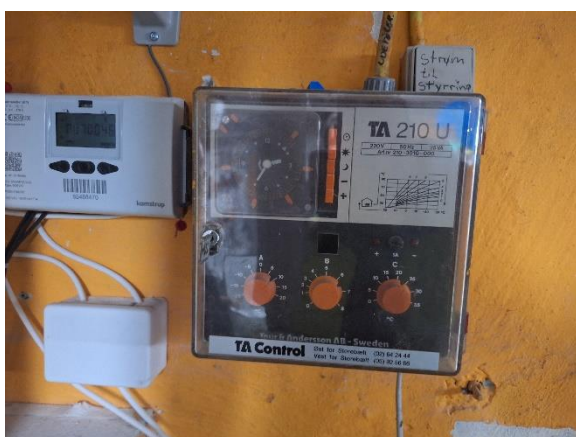
+30 år gammelt klimastatanlæg, der er overgået til CTS

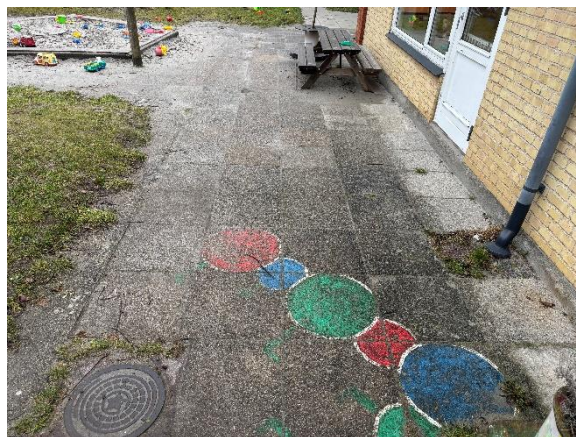
Rampe, med en del sætningsskader  
Belægning udført i SF-sten

Belægningen er generelt slidt. Der er observeret punktvis sætningsskader. Der er konstateret alge og mosbegroning på belægning.

Rampe. Det er påpeget fra institutionens side at de ønsker rampens sætningsskader udbedret, da rampens funktion er væsentligt nedsat.

| Aktivitet på bygningsdel | Ved.type | Prioritet | Int.val, år | Første år | Omkostning |
|---|---|---|---|---|---|
| Omlægning af fliser, Stedvise lunger i flisebelægning optages og oprettes. Knækkede fliser skiftes hvis de opstår. Afsætningsbeløb, 25 m <sup>2</sup> | Opret. | Lav | 10 | 2028 | 22.000 |

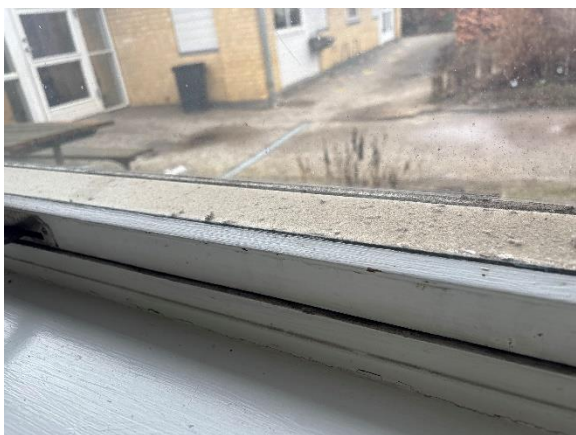
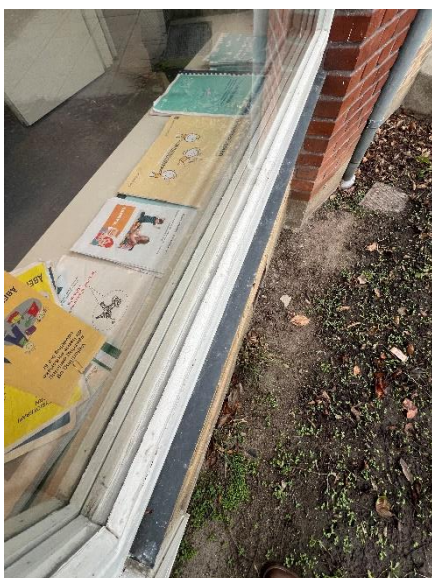
Rentable energibesparelser vil være at finde primært for vinduerne med 1 lag glas og til dels for vinduer med koblede rammer. Da de ældste vinduer i forvejen er nedslidt, vil de blive opgraderet energimæssigt ved naturlig udskiftning pga. reovering.

1+1 lag vinduer fra 1954

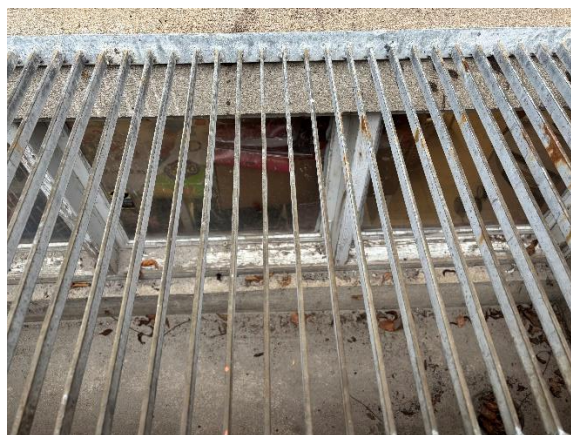
Vinduer med 1 lag glas i kælder

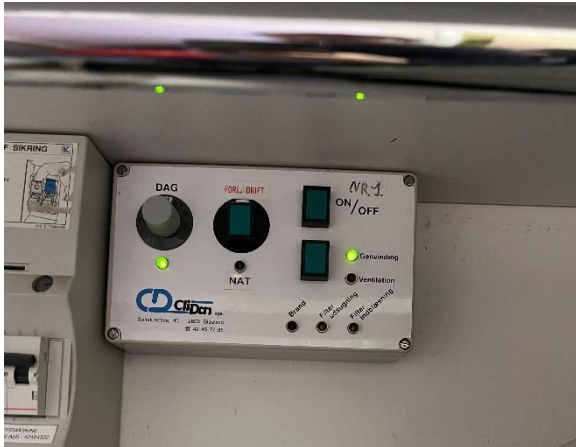
Anlæggene er af fabrikat Enervent som ses flere steder i kommunen og vurderes at være ca. 20 år gamle og med lige så gamle styringer fra CliDan. Anlæggene antages simpelt on/off styret og med manuelle tryk til forlænget drift som vist ved nedenstående terminal. Det er dog ikke helt indlysende hvordan tidsstyringen virker på de installerede betjeninger.

Styring (1 af 3) af ventilationsanlæg
