## Tilstandsvurdering og energiscreening

JAC Sydvest 1-3  
Hesselager 7, 2605 Brøndby

10. april 2025

Udarbejdet af: Christian Lundstrøm  
Kontrolleret af: Nikolaj Klein  
Dato: 10.04.2025  
Version: 1  
Projekt nr.: 1024991, Tilstandsvurdering og energiscreening  
Kommunale ejendomme i Brøndby kommune

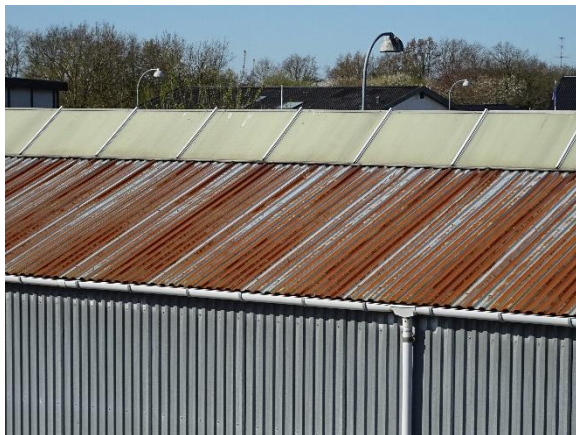
Ståltrapeztag på lagerbygning

Ståltrapeztaget bliver tiltagende mere rustent og der ses huller i termopladerne da plasten er blevet sprød, som betyder at der kan stå vand i kanalerne som i sidste ende accelererer nedbrydningen. Ovenlys er i tegninger anført med kort kollapsestid så ved renovering skal de undersøges om de stadig har en brandmæssig funktion.

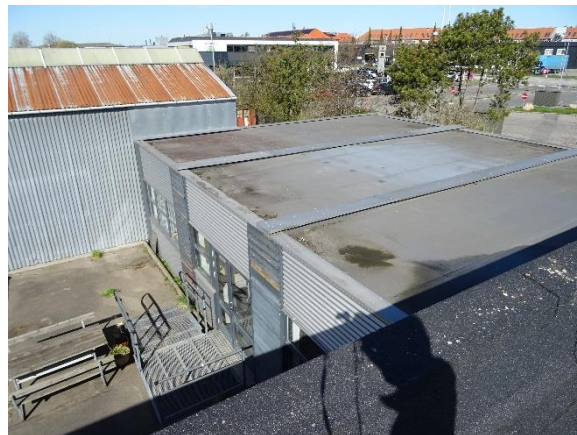
Tagdug i PVC på pavillon fra 2016

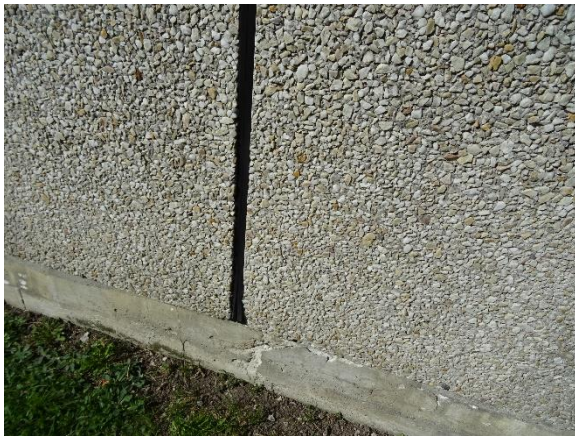
Sokkel med mindre skader

Der ses stedvise skader på betonfundamentet som kræver reparation.

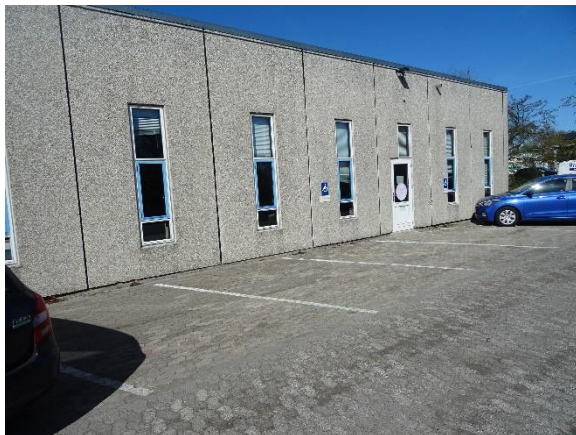
Betonsandwichelementer mod øst

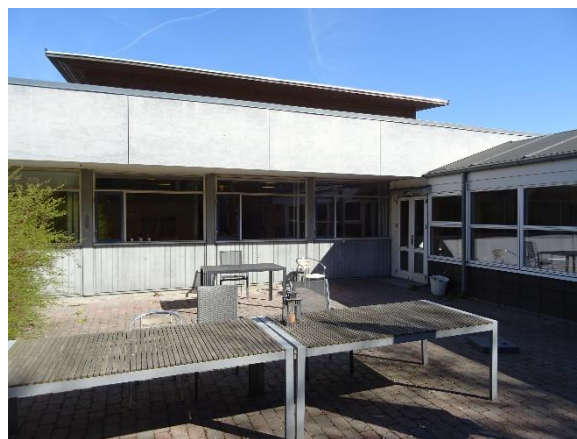
Let facade mod syd ved kantine tilbygning fra 1998

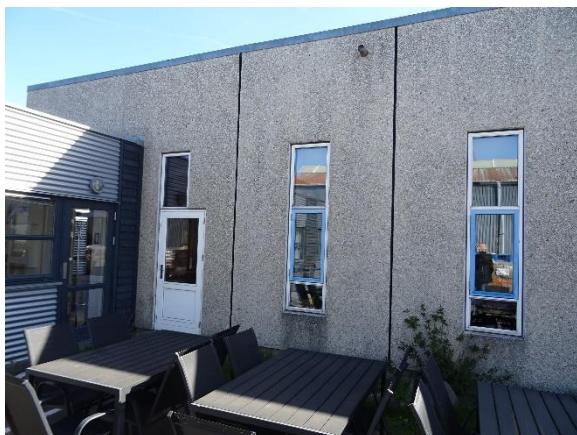
Vinduer og før fra renovering 2002

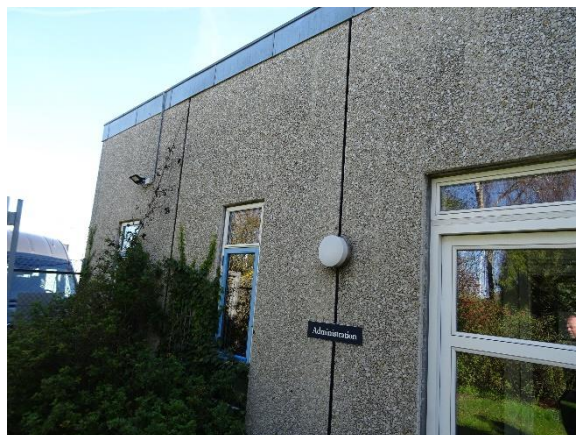
Vinduer fra 2002 tilgroet af vedbend

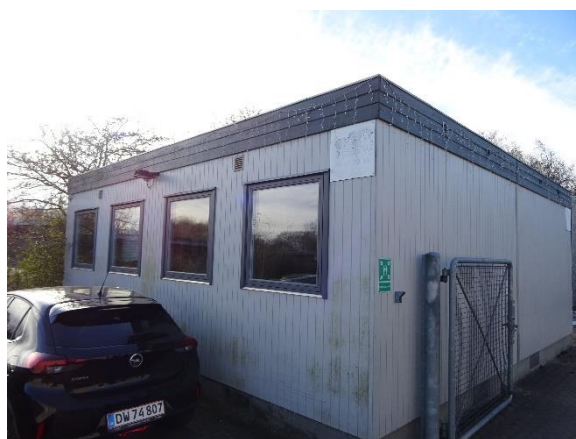
Vinduer fra 2012 i pavillon

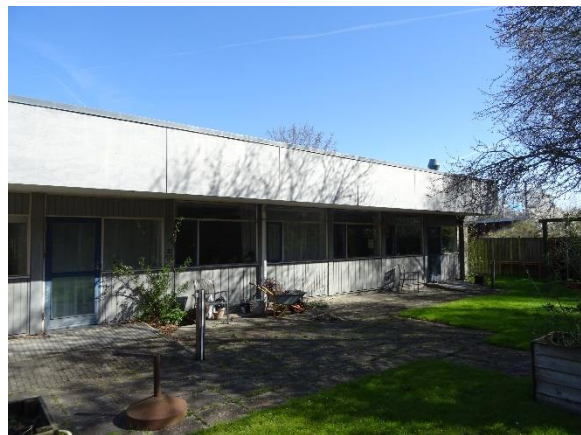
Døre med termorude mod syd

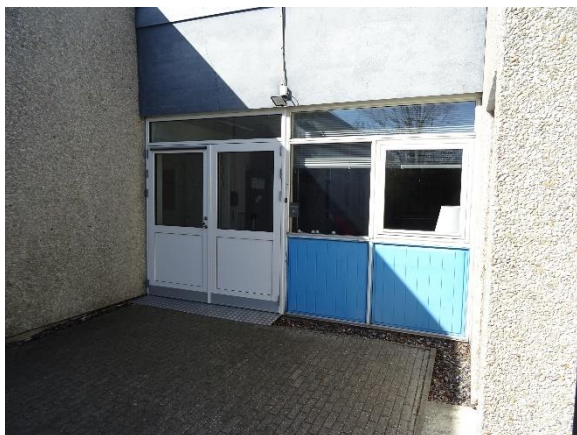
Ny indgangsdør fra øst

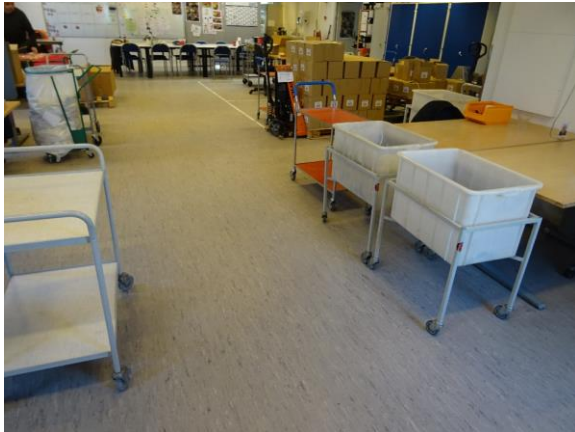
Ældre linoleum i værksted

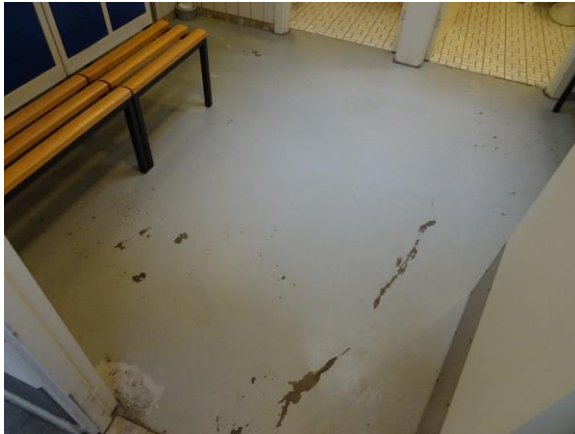
Toilet/omklædning fra oprindelige værksted

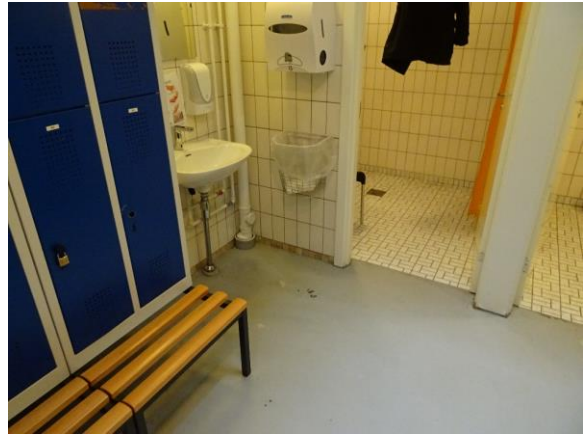
Toilet/omklædning fra oprindelige værksted

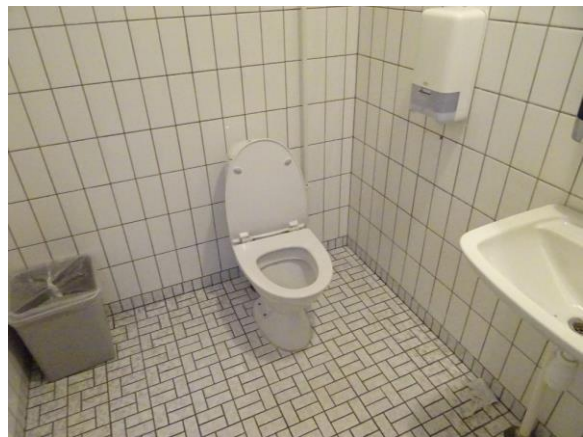
Toilet, ældre håndvask og overflader

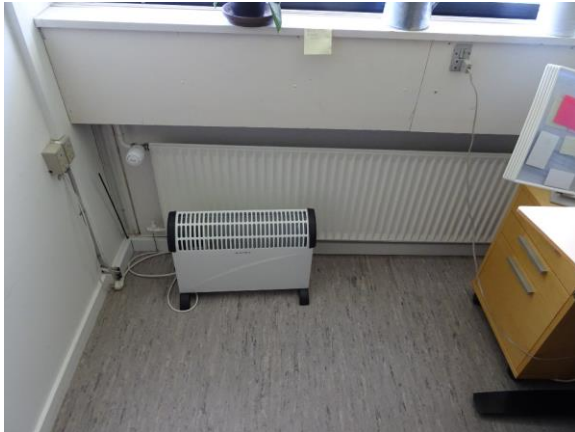
Fordelingsanlæg og radiatorer vurderes overvejende at være fra bygningens opførelse i 1973 og fremstår ikke dimensioneret til lavtemperatur fjernvarmedrift. Tilstedeværelsen af supplerende el-radiatorer indikerer utilstrækkelig varmeafgivelse, hvilket kan tilskrives både det ældre varmeanlæg og begrænset isoleringsværdi i de eksisterende termoruder.

Et-lags radiator fra opførelsen – suppleret med elradiator

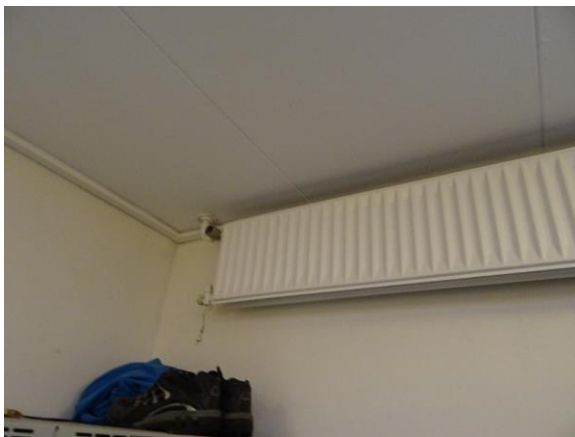
Radiatorventil fra opførelsen

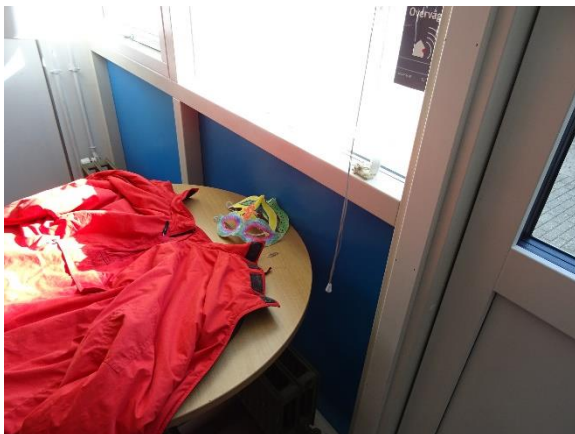
Omkring indgangspartier er facader i lette konstruktioner med isolering og pladebeklædning. Brystning er målt til 20-25 mm PIR isolering.

Brystning med 20-25 mm isolering v. indgang

| Forslag | Forsyn. | Invest. kr. | Besp. kr./år | TBT år |
|---|---|---|---|---|
| Efterisolering af brystning ved indgangsparti øst med 75 mm PIR isole-<br>ring | Fjv | 4.000 | 56 | 72 |

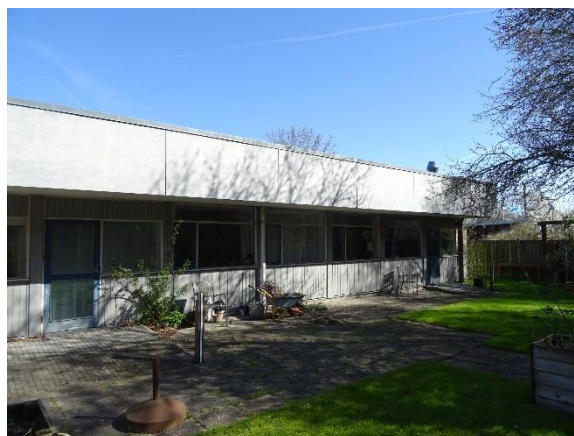
Udgangsdør mod syd er som vinduer ældre dør med termorude.

Døre med termorude mod syd

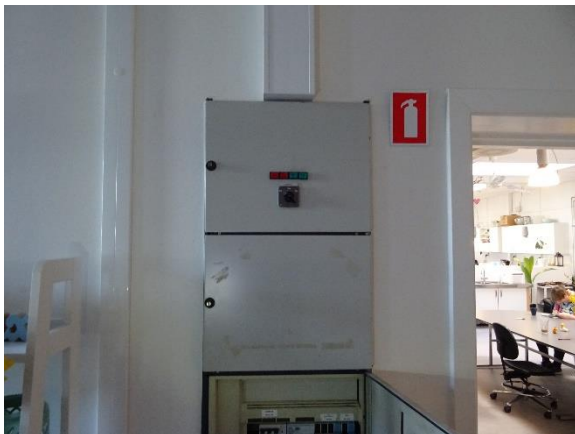
Øvrige automatkanlæg er udtjent og styrer ikke længere anlæg som tiltænkt og enten kører de betjente anlæg ikke eller også kører de hele tiden.

Udtjent ventilation styring

Forslag indgår under ventilation.
