## Tilstandsvurdering og energiscreening

Hjemmeværnets politikompagni  
Sognevej 33, 2605 Brøndby

10. oktober 2025

Udarbejdet af: Martin Fester  
Kontrolleret af: Anders Rathje Kjær Lorentzen, Claudia Schulz  
Dato: 10.10.2025  
Version: 1  
Projekt nr.: 1024991, Tilstandsvurdering og energiscreening  
Kommunale ejendomme i Brøndby kommune

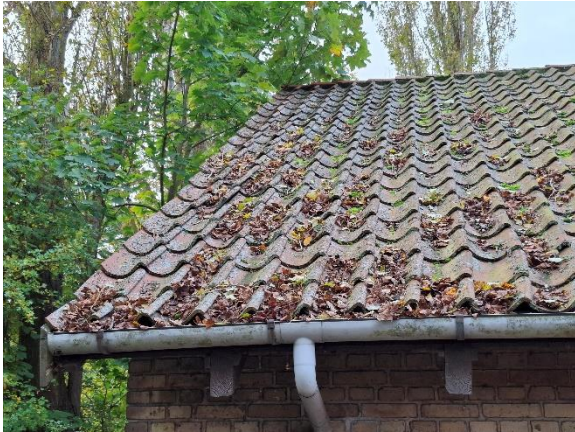
Bygning 1 - Tagsten ligger løse på bygning 1

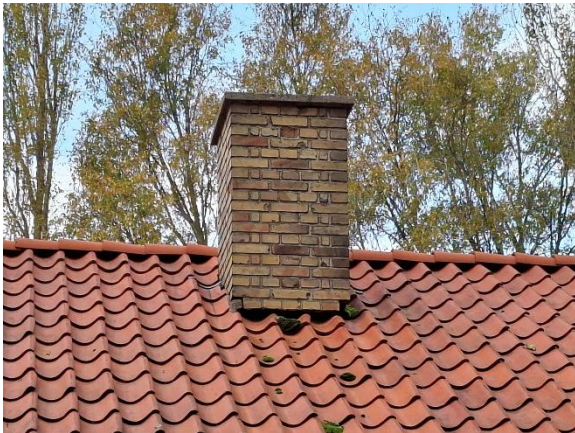
Bygning 2 - Skorsten uden inddækninger.

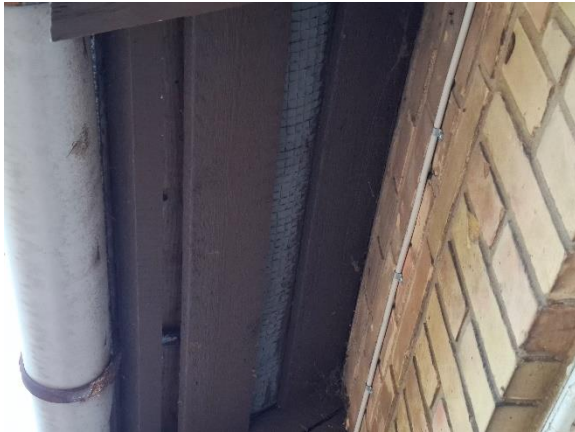
Bygning 2 - Undertag er synligt med risiko for nedbrydning fra UV-påvirkning.

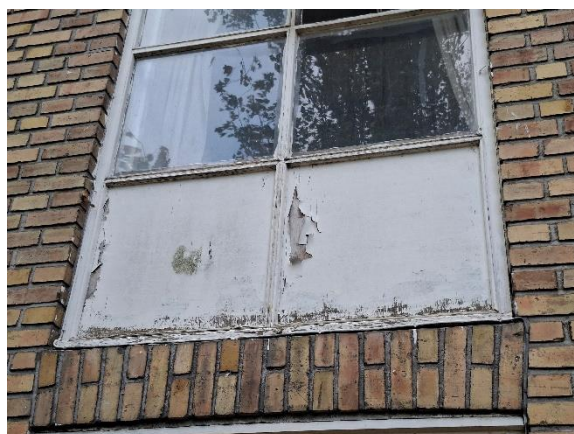
Bygning 2 – Afskallende maling på vindue mod nord

Vinduerne er generelt sunde i træværket. Der er afskallende maling flere steder og kit er generelt revnet eller faldet af. Fuger er de fleste steder dækket med liste men synlige fuger er med krakelerende overflade. Vinduerne vurderes at have udtjent deres teoretiske levetid, men kan forventeligt holde 10-15 år endnu.

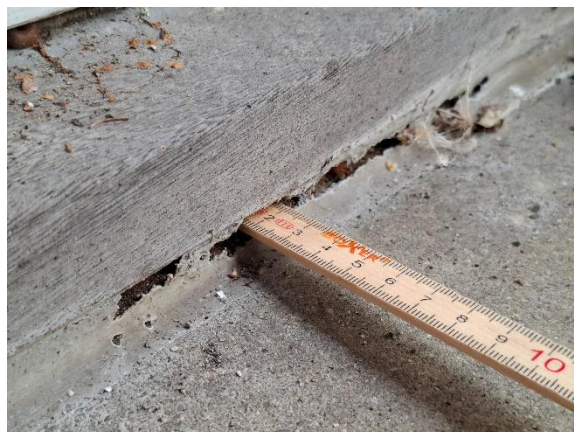
Bygning 2 – Dør under overdækning er med utætte fuger

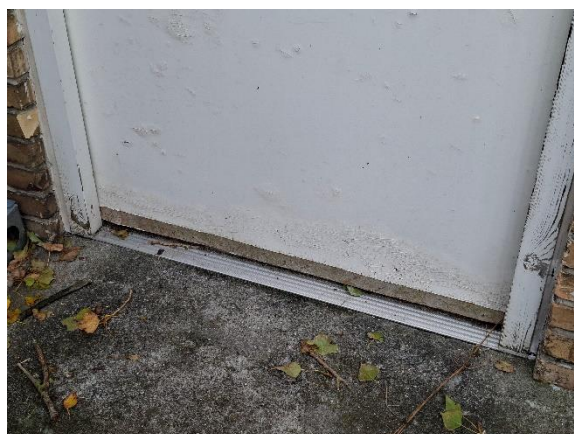
Bygning 2 – Hoveddør er opfugtet nederst og med afskallende maling.

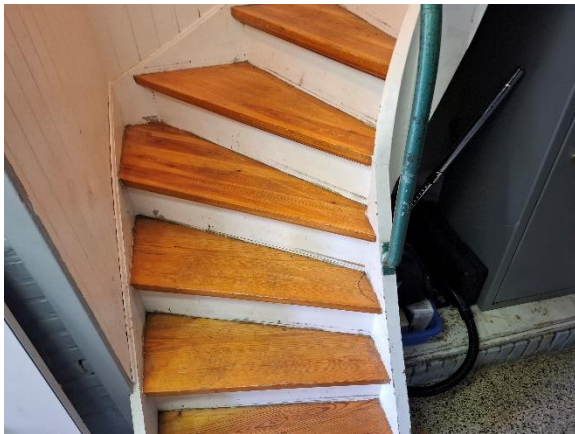
Bygning 2 – trappe til 1. sal

Trappen er slidt i overfladen men uden skader eller øvrige mangler.

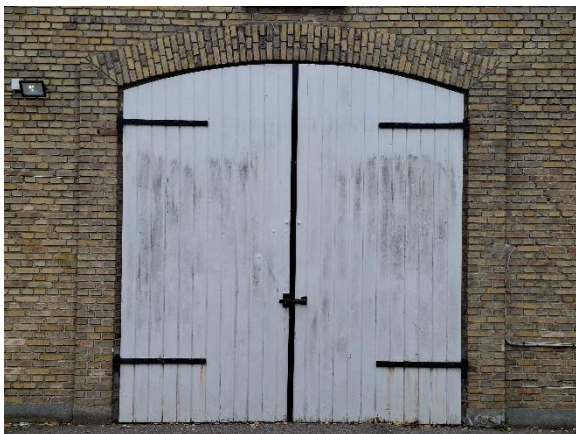
Bygning 1 – Port i vestvendt gavl

Der er en oprindelig port i træ i bygningens vestvendte gavl. Porten er ikke i funktion og kan ikke anvendes, da denne er blændet indefra.

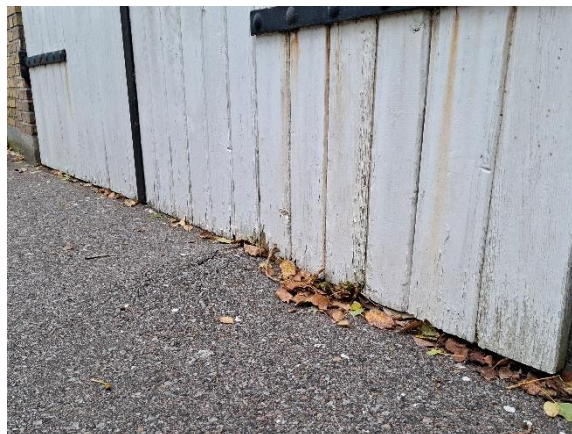
Bygning 1 - Træværket er med afskallende maling og råd nederst.

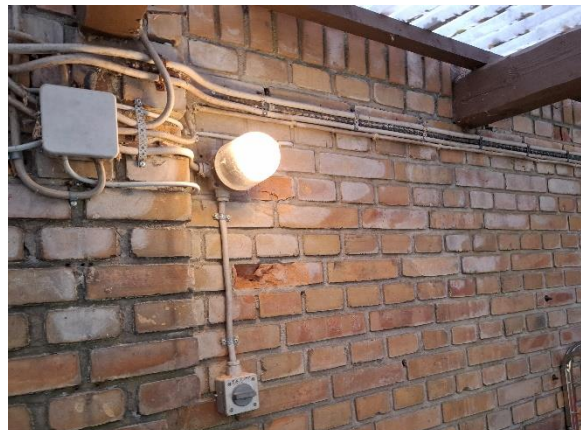
Udebelysning under overdækning

Udvendig belysning er i varierende stand. Nye LED-spots er alle uvirksomme.

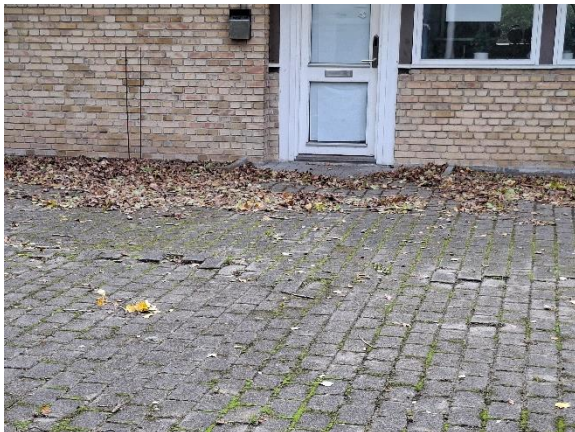
Flisebelægning i gård har skubbet sig op.

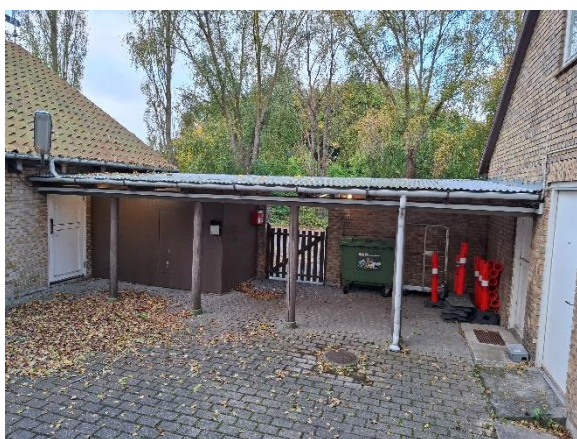
Overdækning mellem bygninger

Murværk på overdækningen mellem de to bygninger er med fugt og frostskeer mod parkeringspladsen.

| Aktivitet på bygningsdel | Ved.type | Prioritet | Int.val, år | Første år | Omkostning |
|---|---|---|---|---|---|
| Udskiftning af skadede sten, murværksfuger og montering af murafdekning på murværk mellem bygningerne, 30 m <sup>2</sup> | Opret. | Kritisk | Engangs | 2027 | 72.000 |

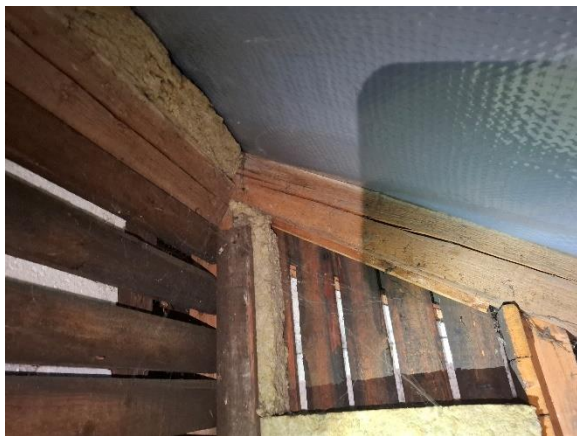
Tagkonstruktionen er isoleret med 100 mm mineraluld over udnyttet 1. sal og i dæk i skunkrum. Vægge til skunkrum er isoleret med 25 mm polystyren.

Skunkvægge isoleret med polystyrenplader

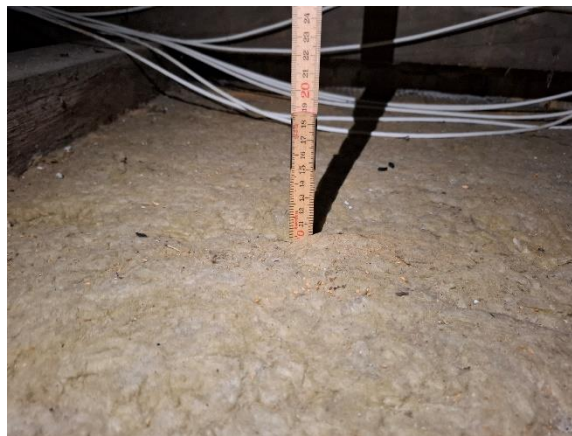
100 mm isolering i loftrum.

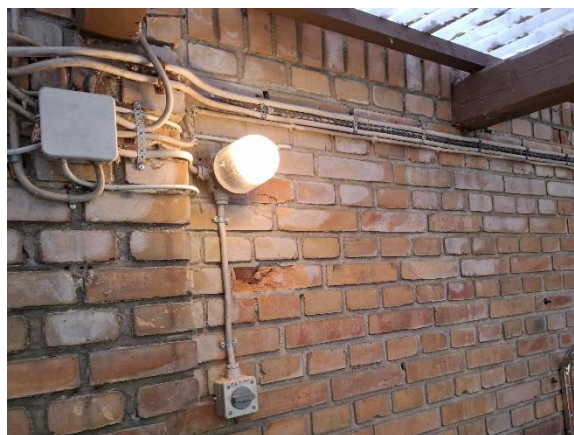
Udebelysning under overdækning

Udvendig belysning mod parkeringsplads og under overdækning er udført i LED, monteret i 2023.
