## Tilstandsvurdering og energiscreening

Stolpebo  
Horsedammen 40, 2605 Brøndby

14. marts 2025

Udarbejdet af: Christian Lundstrøm  
Kontrolleret af: Lars Erik Dworak  
Dato: 14.03.2025  
Version: 1  
Projekt nr.: 1024991, Tilstandsvurdering og energiscreening  
Kommunale ejendomme i Brøndby kommune

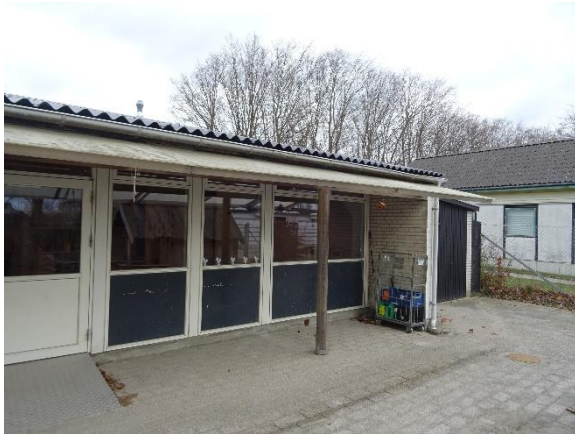
Vinduer fra 2010 mod syd, to-lags energirude

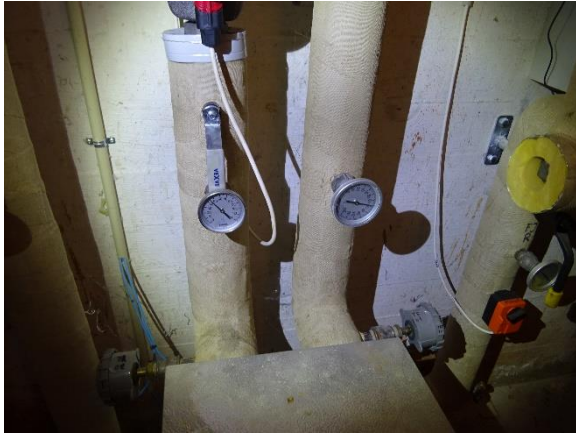
Varmeveksler og hovedpumpe

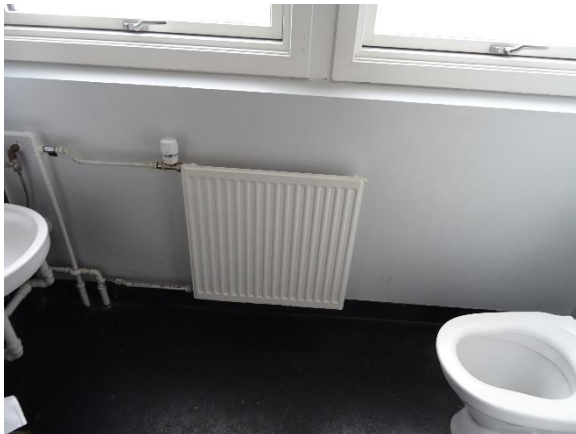
Radiator på facade

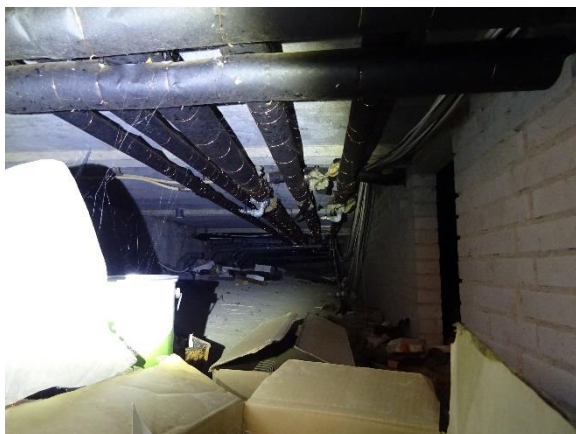
Hovedfordeling i krybekælder

| Aktivitet på bygningsdel | Ved.type | Prioritet | Int.val, år | Første år | Omkostning |
|---|---|---|---|---|---|
| Brugsvandsrør galvaniseret stål i krybekælder sløjfes og erstattes af nye i rustfri eller alupex inkl. rørisolering. Fremført synligt eller i rørkasser i stueplan. | Opret. | Middel | 30 | 2032 | 450.000 |

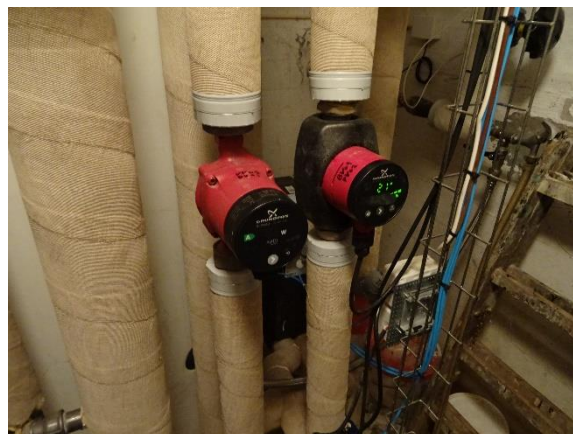
Veksler, beholder og pumpe for varmt vand. Pumpe til venstre er ikke i drift.

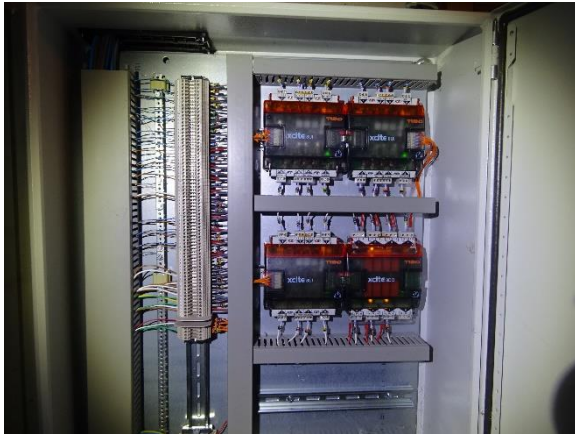
CTS understation i kælder
