## Tilstandsvurdering og energiscreening

Roland (Træningscenter og hjælpemiddeldepot Brøndby)  
Horsedammen 36 A-C, 2605 Brøndby

28. april 2025

Udarbejdet af: Christian Lundstrøm  
Kontrolleret af: Nikolaj Klein  
Dato: 28.04.2025  
Version: 1  
Projekt nr.: 1024991, Tilstandsvurdering og energiscreening  
Kommunale ejendomme i Brøndby kommune

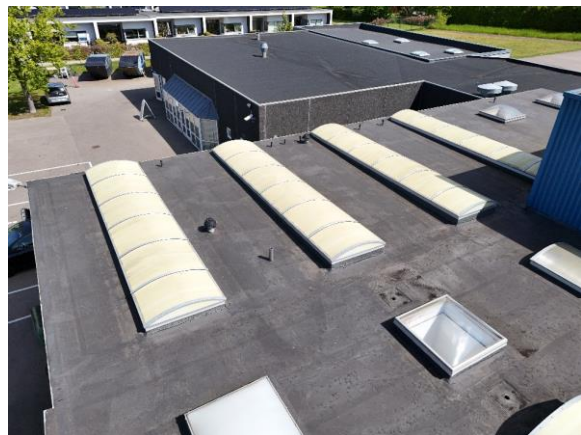
Tag over omklædning / behandlingsrum m flydende membran

De ældre tage fremstår temmelig slidt og at der er anvendt en flydemembran oven på, indikerer at tagene har været utætte. Flydemembranen fremstår nu også med revner.

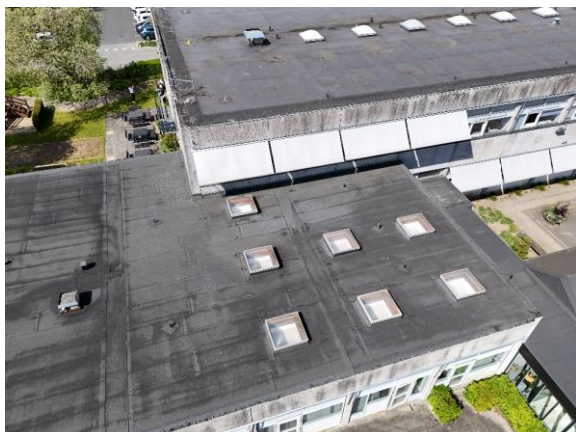
Tag over lav del vestbygninger

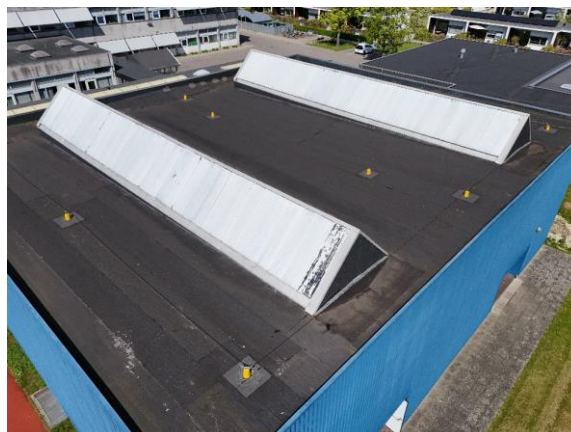
Tag gymnastiksal fra sydøst

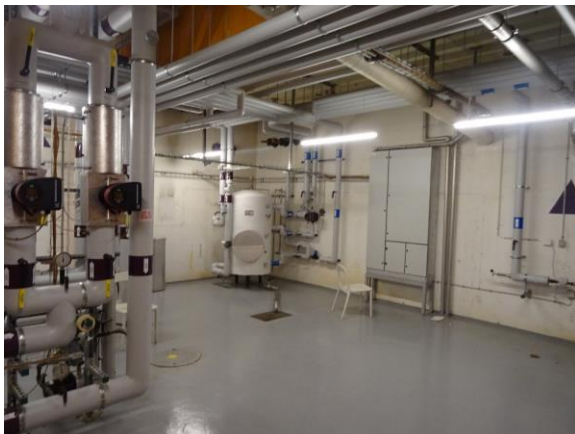
Nyistandsat kælder

Kælder er i god stand og flere steder inkl. trapper er malet indenfor de seneste 5 år. På fundamentet er der heller ikke konstateret væsentlige skader.

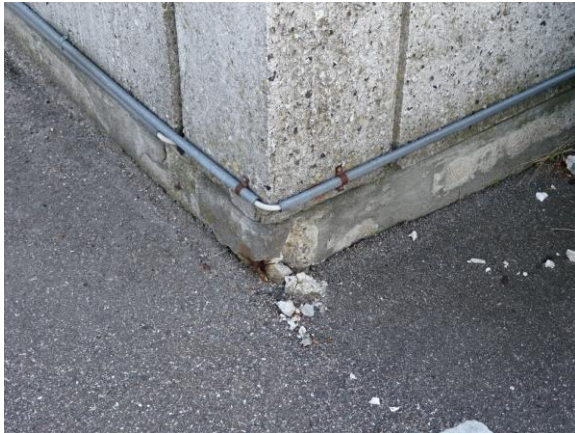
Afslag fra sokkel

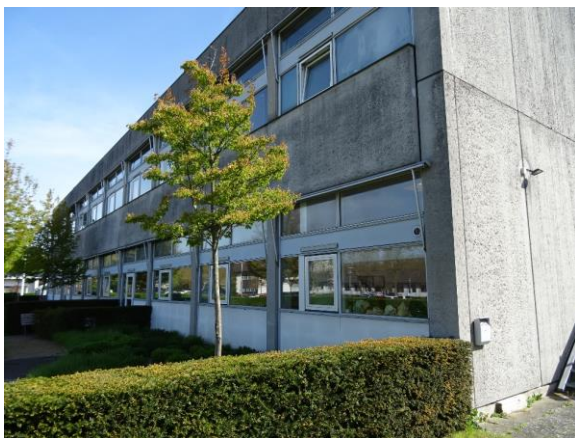
Facade hovedbygning

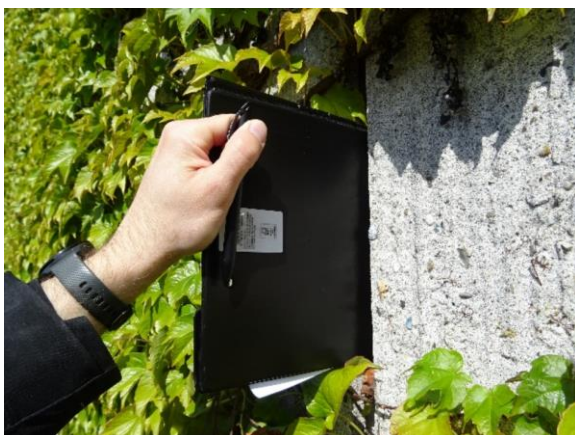
Elementfuger er væk flere steder

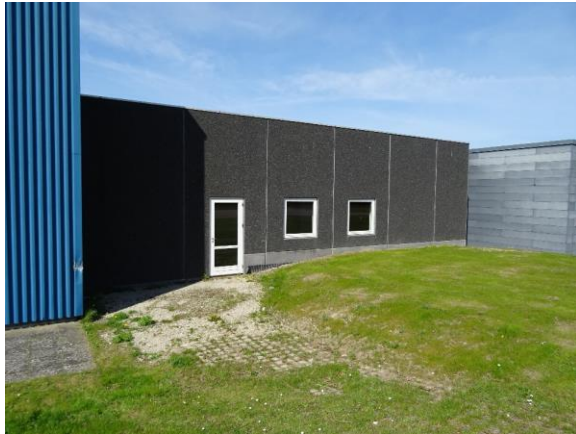
Betonelementer fra 2003

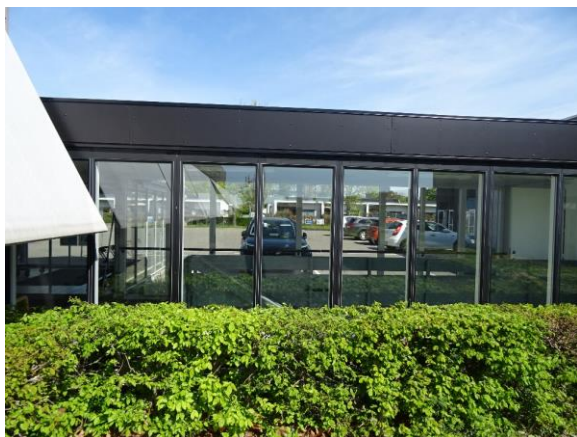
Vinduer i forbindelsesgagn

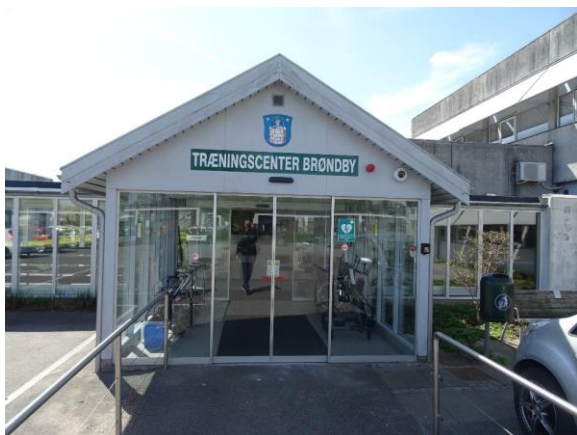
Hovedindgang, automatiske døre

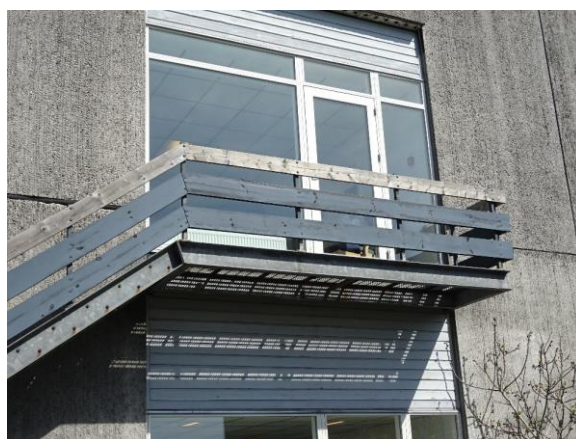
Flugtvejsdør fra 1. sal

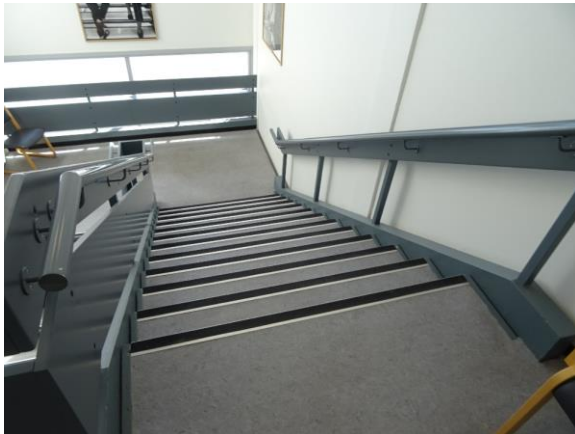
Trappe til 1. sal

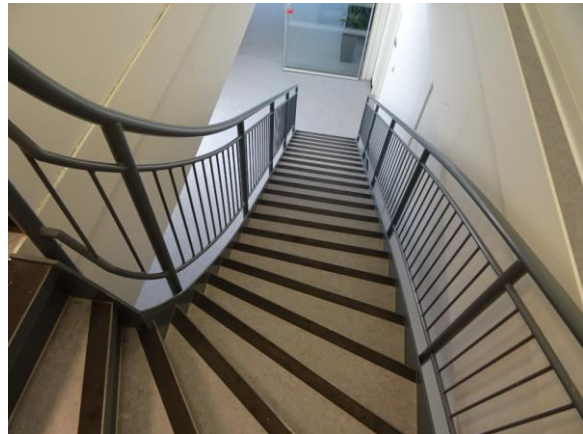
Trappe fra gang til 1. sal

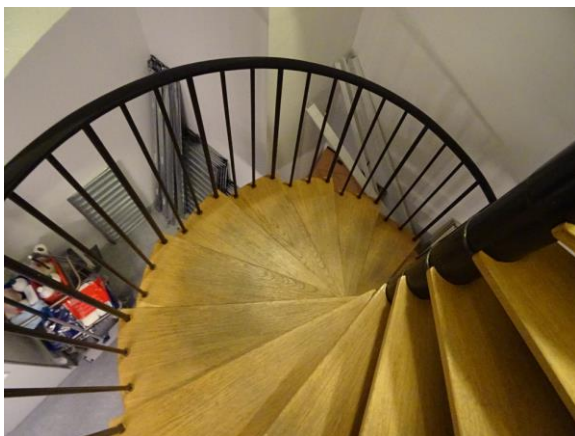
Spindeltrappe til lille kælder

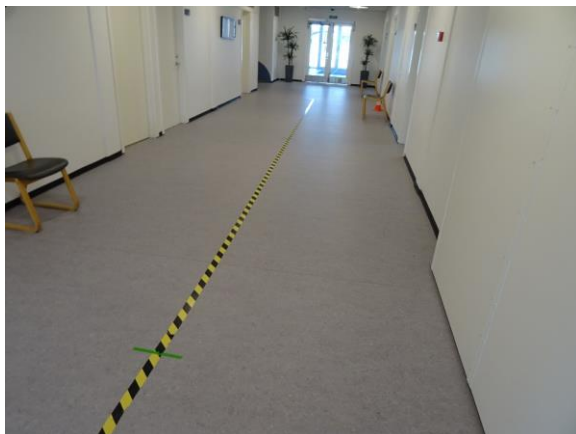
Linoleum i gang

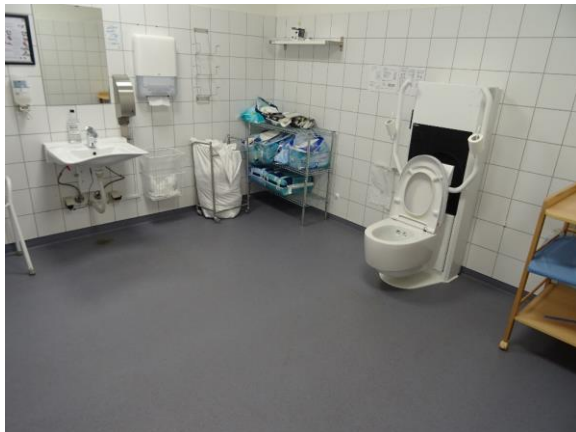
Bruger toilet med hjælpefaciliteter

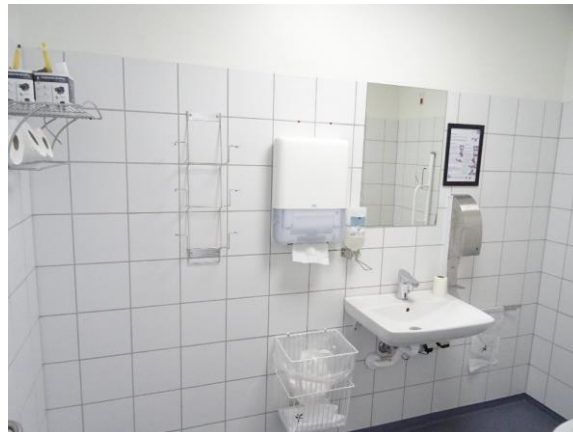
Håndvask med berøringsfrit armatur

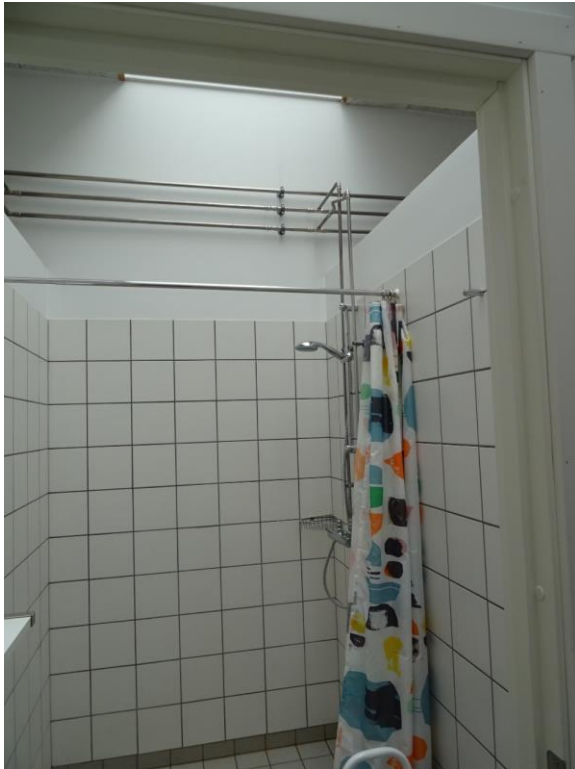
Omlædningskabine

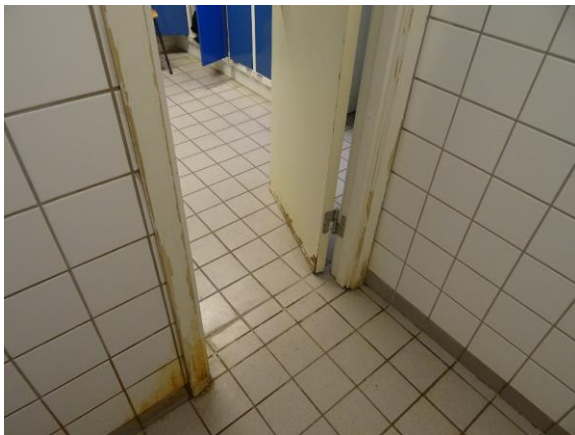
Nedbrydning i karm og dør i vådzone

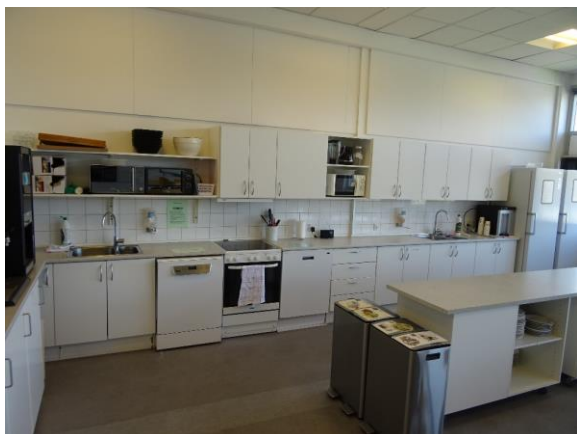
Personalekøkken 1. sal

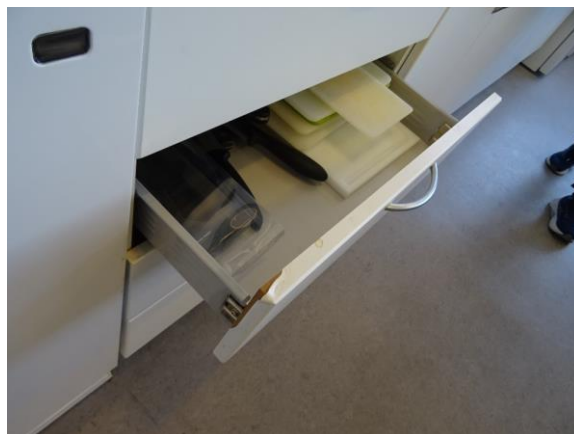
Løse skuffefronter med afslag på 1. sal

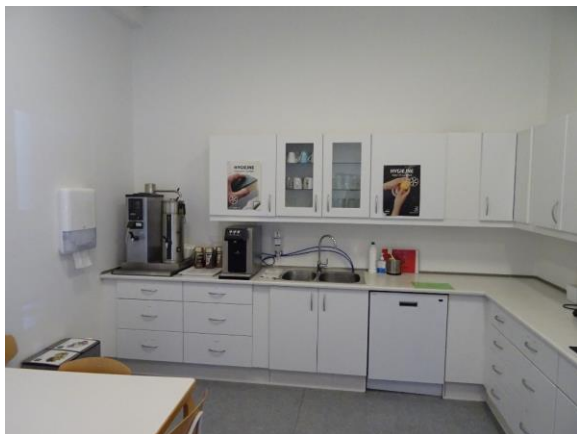
Aubo personalekøkken

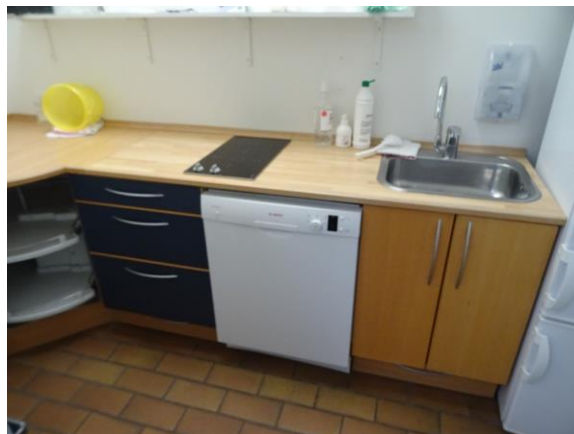
Tekøkken, med træbordplade

| Aktivitet på bygningsdel | Ved.type | Prioritet | Int.val, år | Første år | Omkostning |
|---|---|---|---|---|---|
| Tekøkken rum 0.049 renoveres ud fra forventet levetid, vask genbruges ekskl. hvidevarer, træbordplade skiftes til laminat | Opret. | Lav | 20 | 2030 | 38.000 |

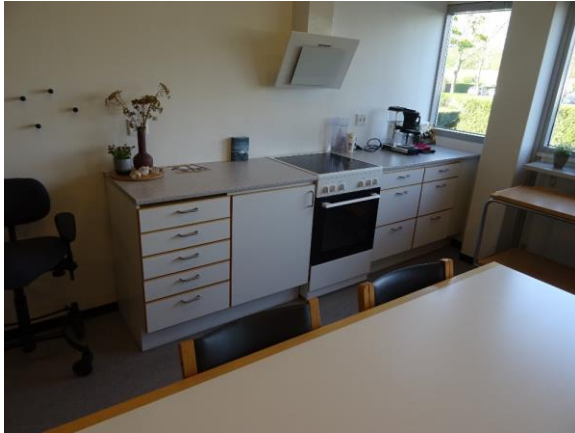
Træningskøkken

| Aktivitet på bygningsdel | Ved.type | Prioritet | Int.val, år | Første år | Omkostning |
|---|---|---|---|---|---|
| Træningskøkken skiftes i etaper, vask genbruges, ekskl. hvidevarer | Opret. | Normal | 8 | 2034 | 45.000 |

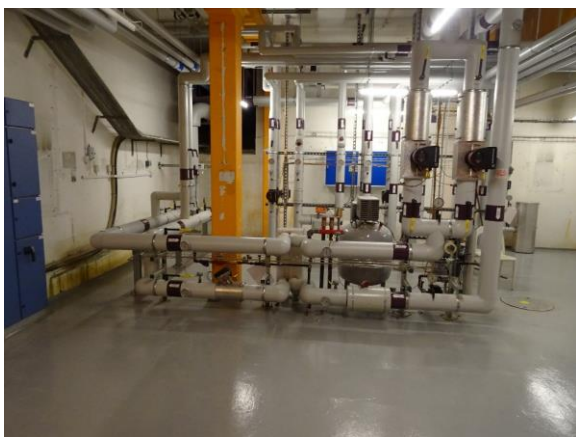
Varmecentral

Varmecentralen er stadig som ny og i god stand.

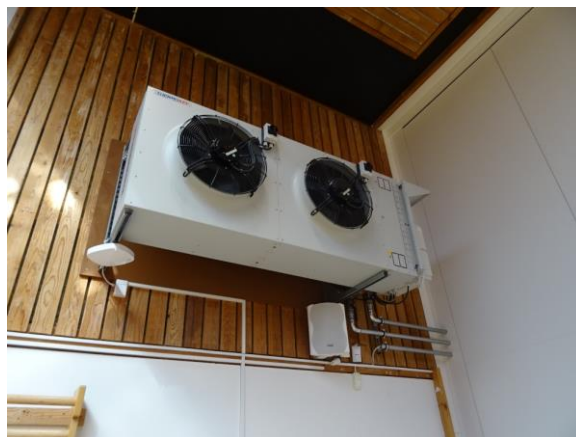
Tørkøler anvendt som varmeblæser i gymnastiksal

Det er oplyst at der i sportshaller med varmeblæsere opleves gener ved løsningen. En ny opvarmningsform, f.eks. strålevarmeanlæg bør undersøges, men er ikke prissat.

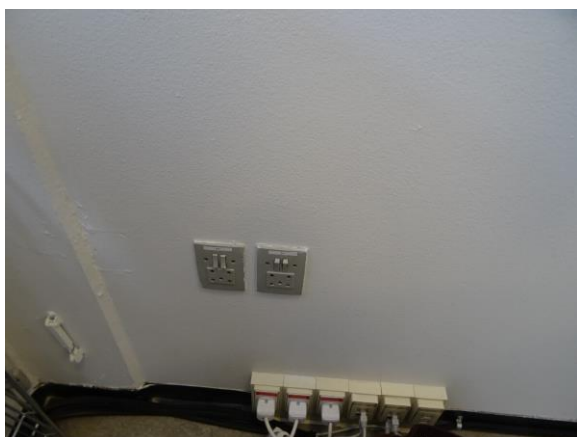
Oprindelige stikkontakter

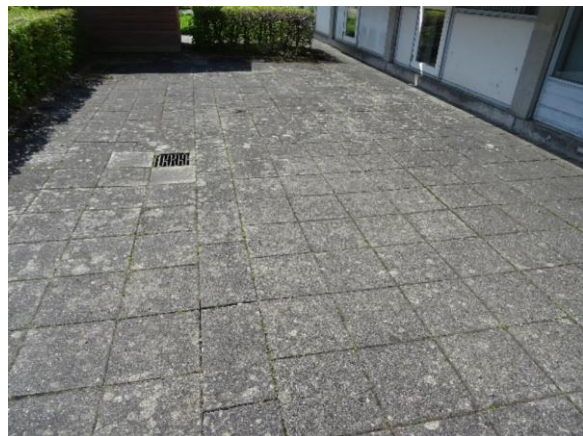
Flisebelægning mellem bygninger fra opførelsen

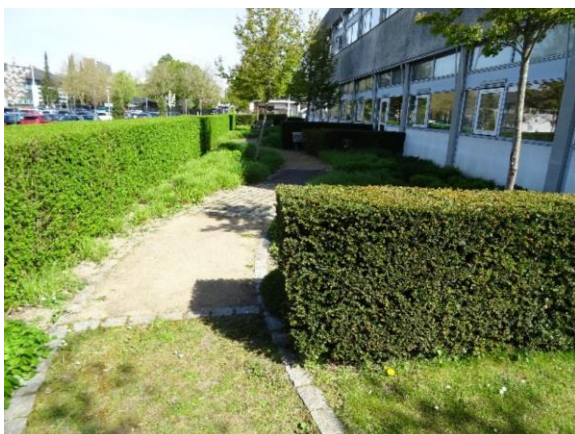
Asfalt, flisebelægninger m.m. er i god stand. De ældste flisebelægninger kan trænge til afrensning og evt. omlægning hvis der er opstået mindre lunger. Udhus i træ begynder at trænge til malervedligehold.

| Aktivitet på bygningsdel | Ved.type | Prioritet | Int.val, år | Første år | Omkostning |
|---|---|---|---|---|---|
| Fliser, successiv omlægning og udskiftning, afsætningsbeløb til 30 m <sup>2</sup> | Opret. | Lav | 10 | 2030 | 27.000 |

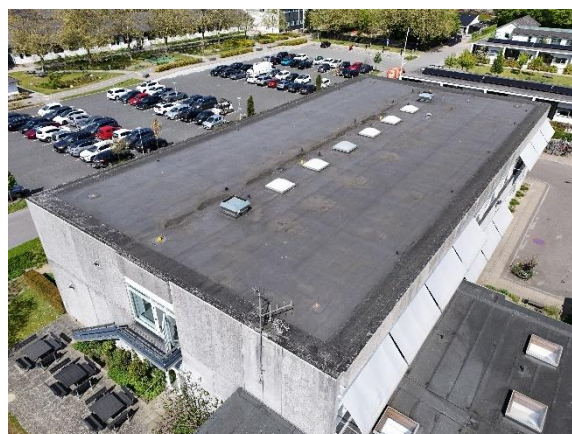
Det fremstår ikke som om der er efterisoleret

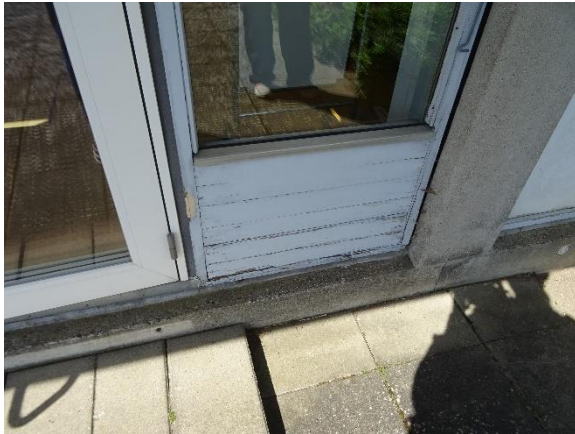
Uisoleret brystning i massiv træ

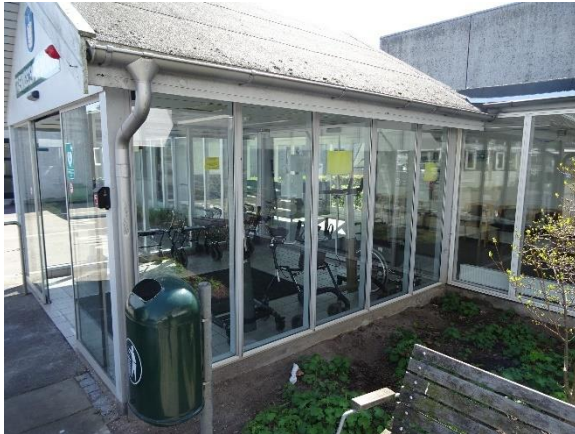
Døre er skiftet til nye og derfor monteret med energiruder, undtagen skydedøre i vindfang ved hovedindgangen der er i et lag glas.

Vindfang, hovedindgang. To-lags og et-lags ruder

Døre hvor der er energimæssig gevinst ved udskiftning er indeholdt i samlet facaderenovering.

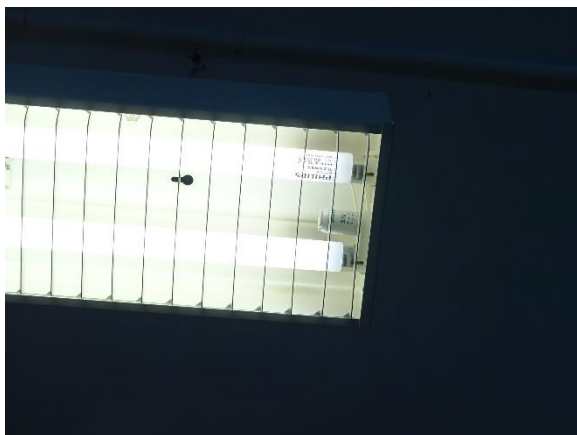
Konventionelle lysstofrør i lager

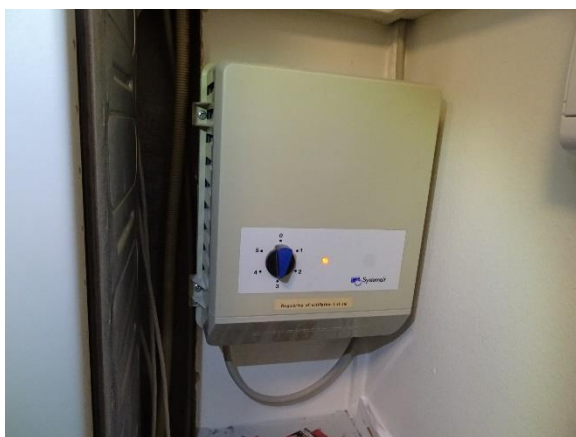
Manuel styring for udsugning af en etage
