## Tilstandsvurdering og energiscreening

Brøndbyvester skole  
Tornehøj 3, 2605 Brøndby

06. august 2025

Udarbejdet af: Christian Lundstrøm, Martin Fester, Jacob skov Christiansen og Martin Hinsch  
Kontrolleret af: Julie Thyregod Jepsen, Diana Georgeta Bratbo  
Dato: 06.08.2025  
Version: 1  
Projekt nr.: 1024991, Tilstandsvurdering og energiscreening  
Kommunale ejendomme i Brøndby kommune

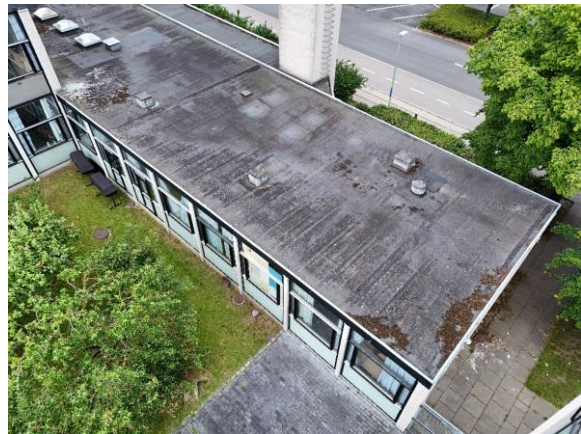
Tag nord for bygninger

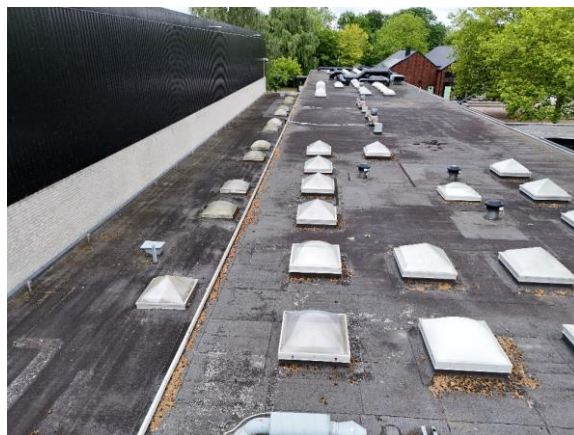
Tag nord for hallen

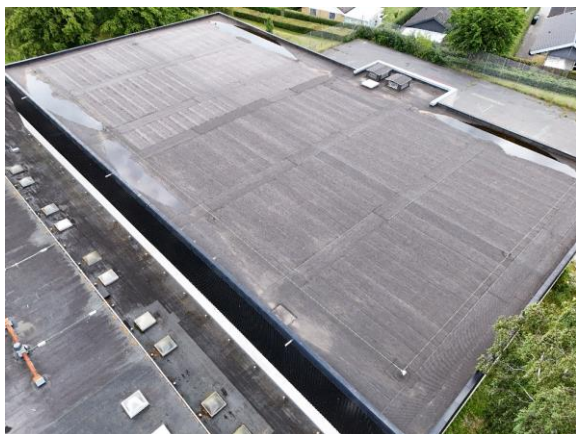
Hal med Derbigum tag

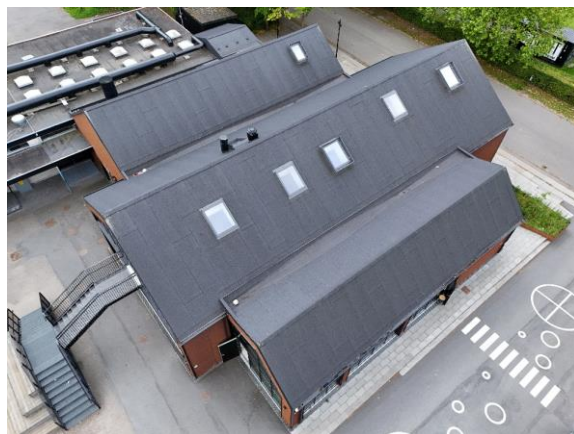
Ny SFO fra 2022

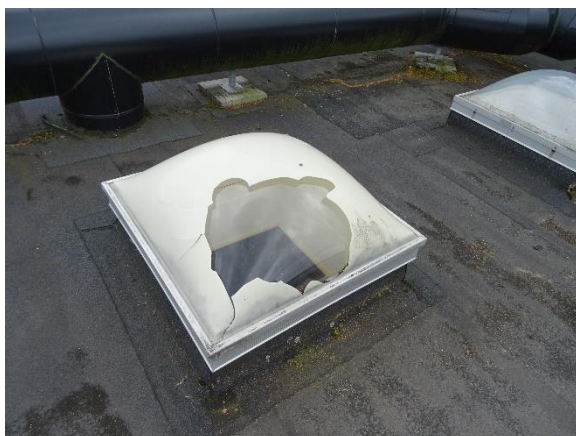
Utallige smadrede ovenlys

Tagpap og ovenlys er generelt slidt, der er få tage der har nyere tagbelægning så de fleste tage er enten nedslidt og med store dele af skiferbestrøning slidt af. De fleste tage vurderes til højst 5-10 års restlevetid. Der er kun registreret enkelte dampbuler.

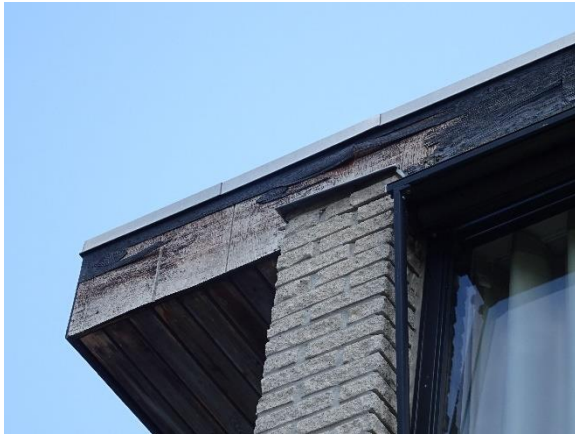
Krydsfiner Stern

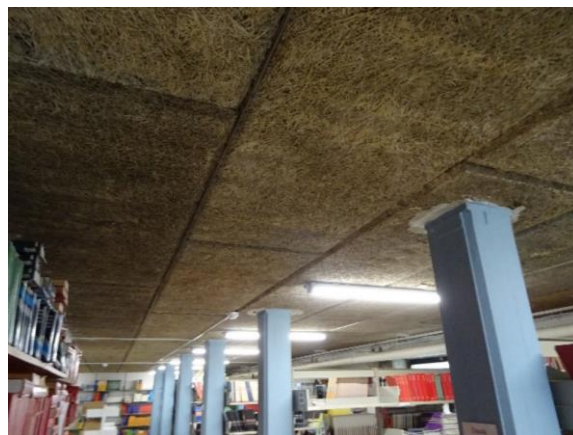
Træbetonloft bogkælder

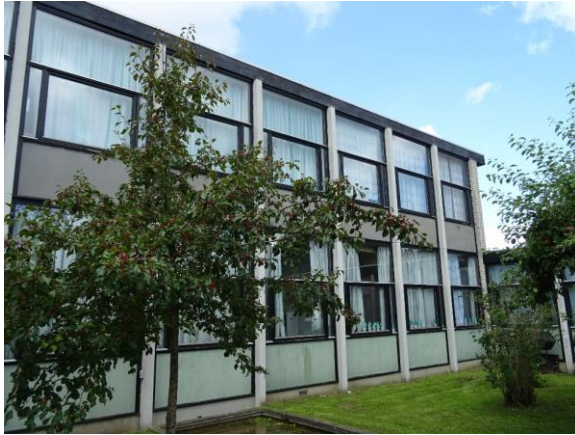
Facade med vinduespartier mellem søjler

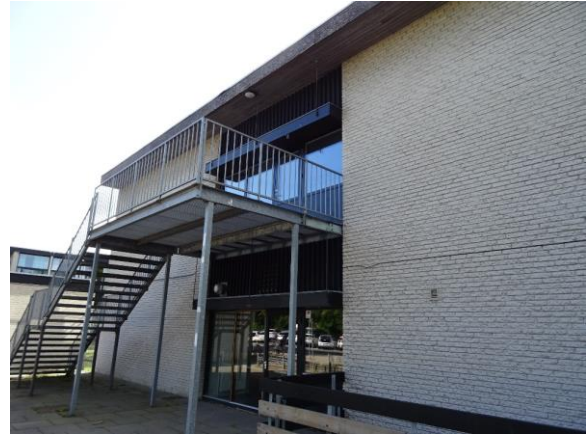
Gavle med dørpartier

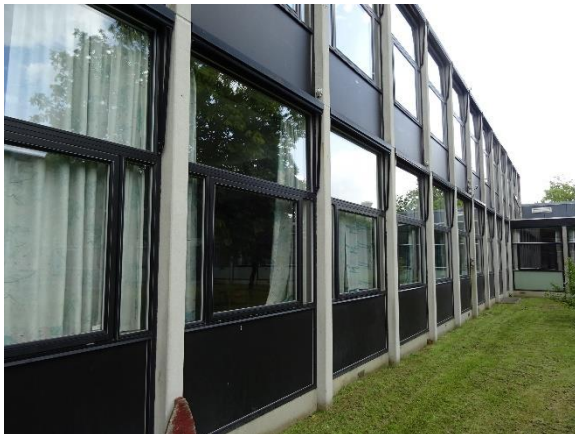
Facader skiftet

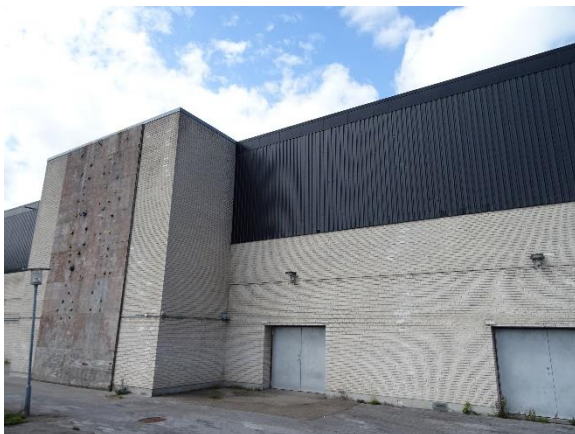
Murværk og ståltrapezfacade hallen

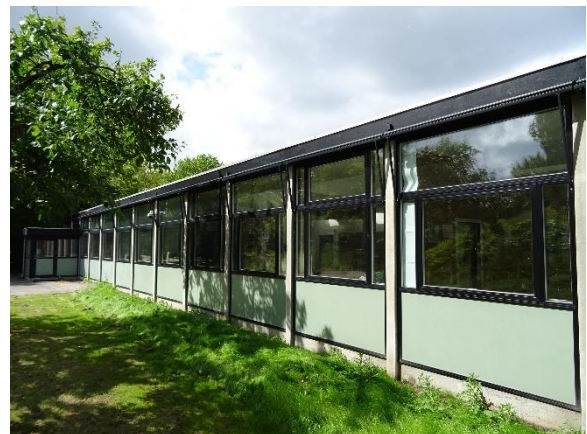
Faglokaler mod syd

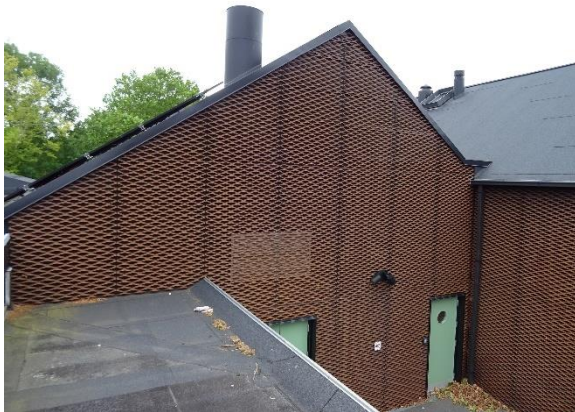
Profileret cortenstål

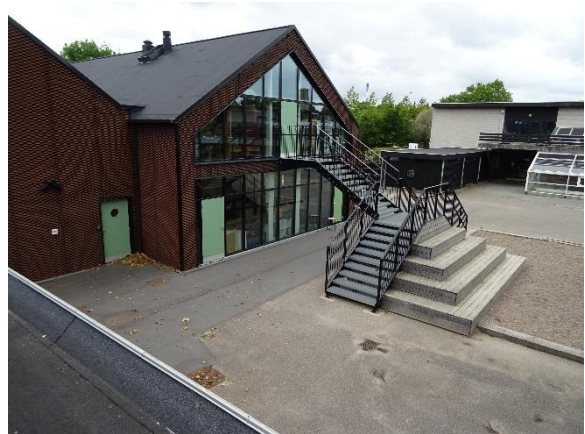
Facade SFO-bygningen

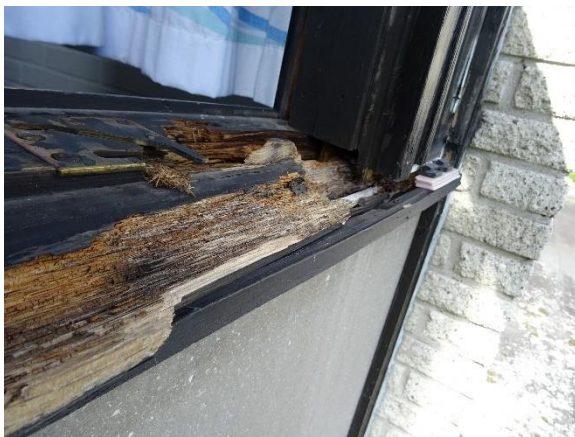
Råd i karm

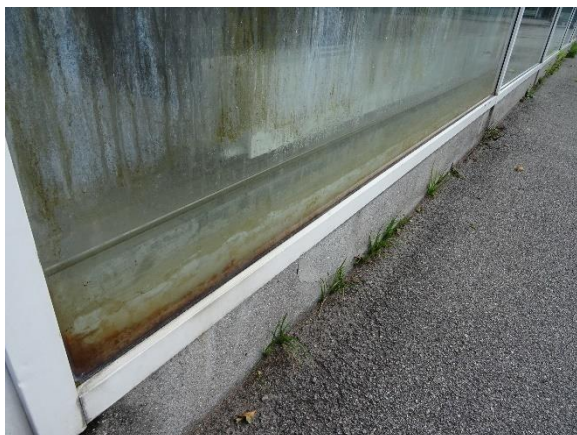
Vandfyldt punkteret rude fra 2005

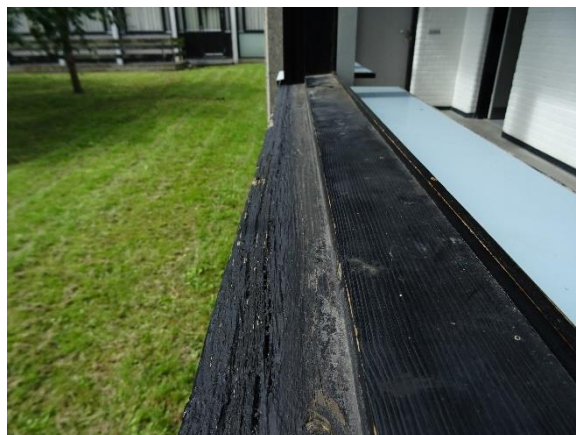
Bundkarm

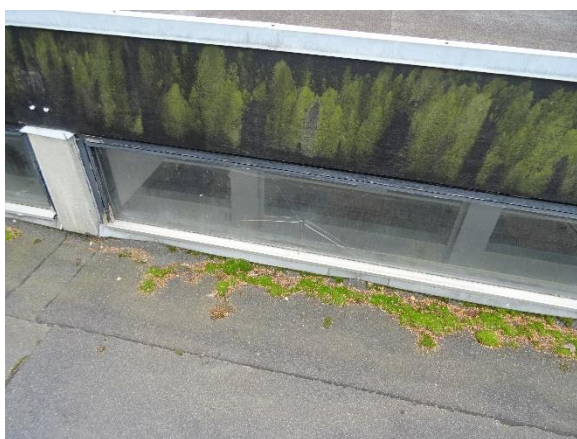
Højtsiddende vindue nord for hallen

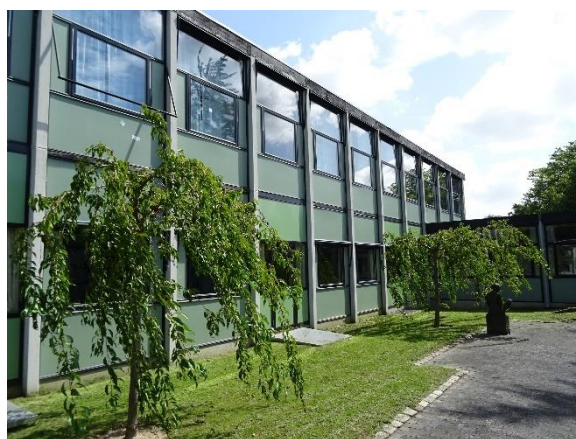
Facade musiklokaler med vinduer skiftet

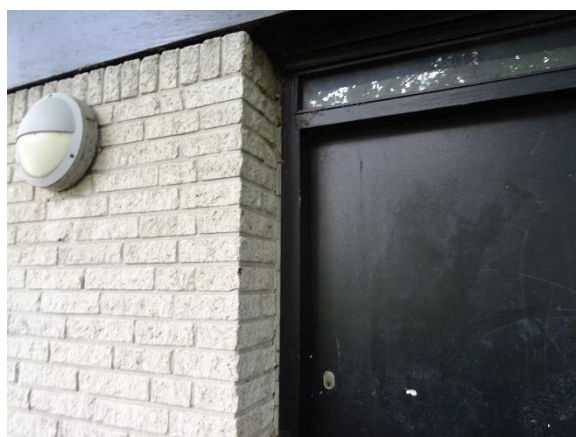
Krakeleret mørtelfuge

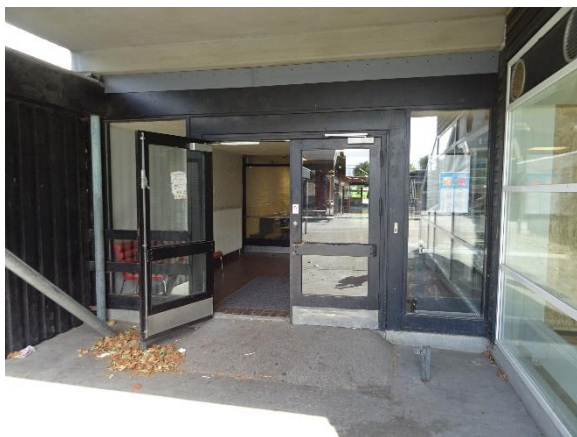
Ældre trædør som sidder beskyttet

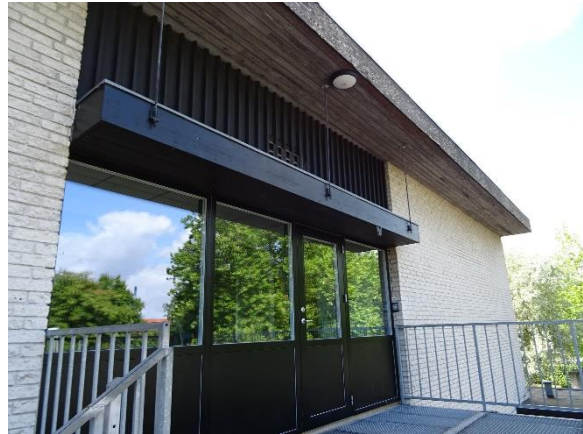
Dørparti skiftet til nyt

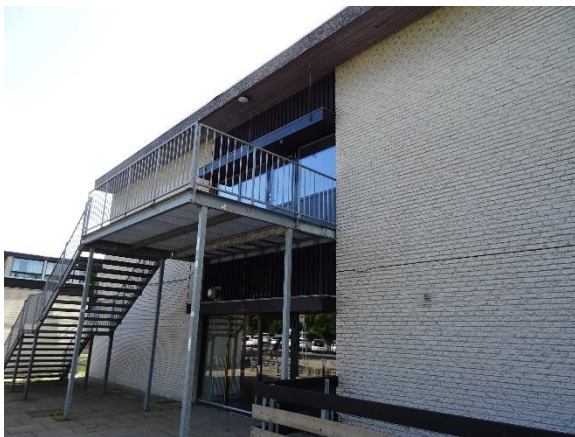
Dørpartier mod nord

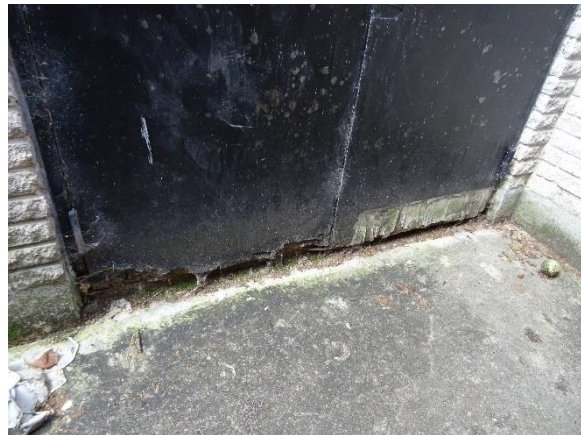
Råd i bunden af kælderør

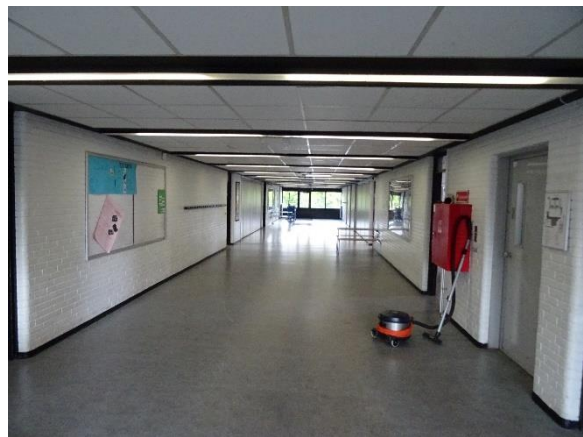
Ældre linoleum i gang

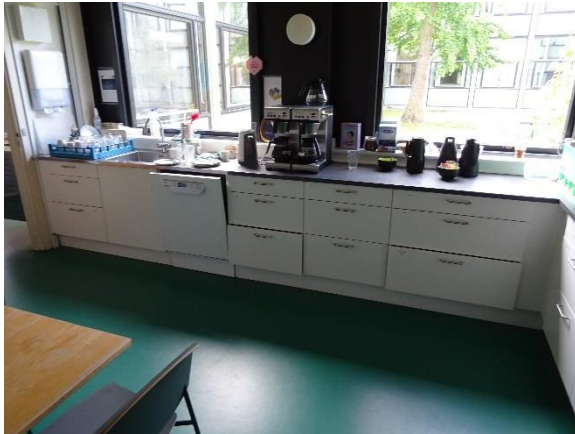
Køkken lærerværelse, et par skuffer lukker ikke

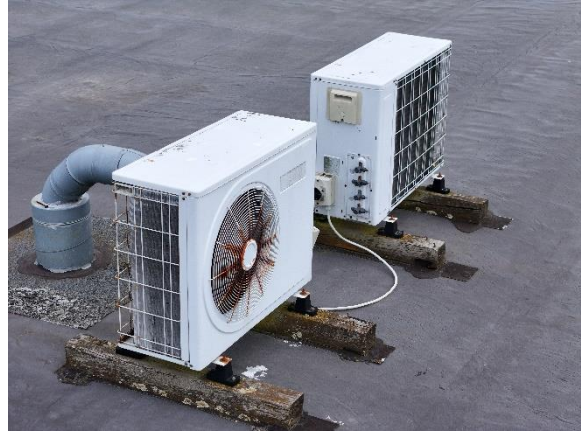
Døde splitanlæg på tag

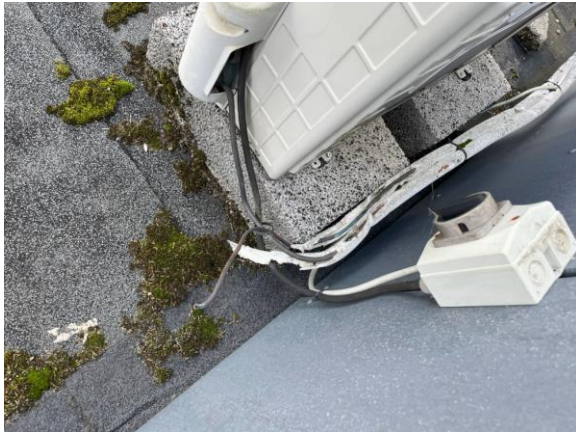
Overrevet køleledning og gas lukket ud til fri. Stod slukket.

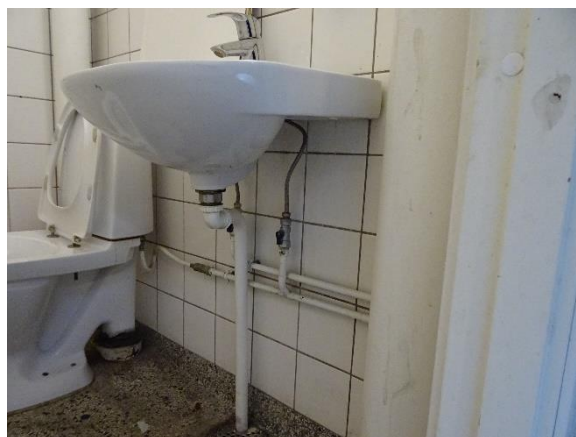
Ældre galvaniseret rørføring

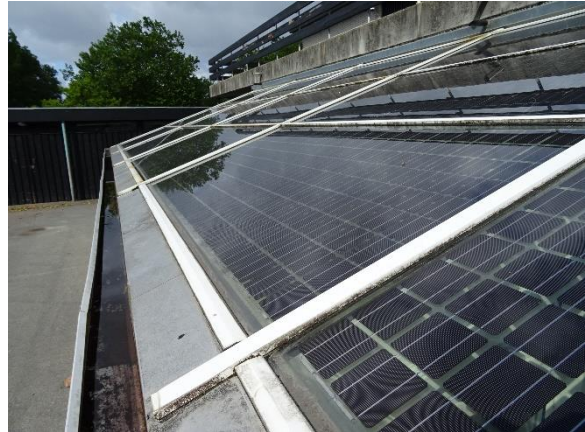
Indbygget solceller i vinduer over personale gang

Solcellerne integreret i ruder mod gård er i ringe stand og viser tegn på skader, slid og funktionsnedsættelse. De er enten tæt på eller allerede teknisk forældede, ineffektivt og producerer i værste fald ikke strøm mere.

| Aktivitet på bygningsdel | Ved.type | Prioritet | Int.val, år | Første år | Omkostning |
|---|---|---|---|---|---|
| Solceller i glas er meget skadet og medtaget. risiko for stor ned-sættelse af effektivitet. Typen indbygget eksistere vist ikke mere så anbefales at anlægget nedlægges. | Opret. | Lav | Engangs | 2026 | 20.000 |

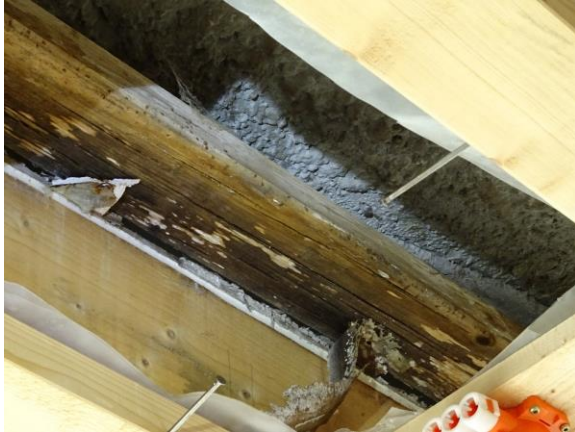
Blotlagt konstruktion

Der er tegn på vandgennemtrængning på undersiden af betonen i form af kalkudfældninger. Kalkudfældninger kan dog være ældre end ombygningen. Skruer som gipsplader er fastgjort med er rustne og plader har spor efter vandindtrængning, så der har trængt vand gennem membranen og betondækket som har kunnet opfugte gipsplader m.m. og give anledning til skimmelproblemet. Siden 2018 har der ligget PU bundet gummigranulat ovenpå membranen.

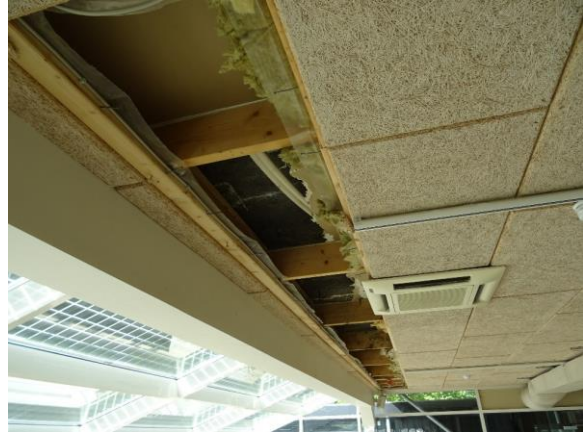
Blotlagt loftskonstruktion

Dampspærren er brudt mange steder pga. både ventilationsanlæg og Francois i loftet så det betyder at den ikke er fuldstændig tæt og op mod et lille hulrum mellem isolering og underside af betondækket. Der kan ikke ske fugttransport videre herfra så der er risiko for en høj luftfugtighed i dette hulrum pga. at fugten ikke kan trænge væk. Opbygningen bør gentænkes med mulighed for bortventilering af fugt – uden at der også fremmes en fugttransport.

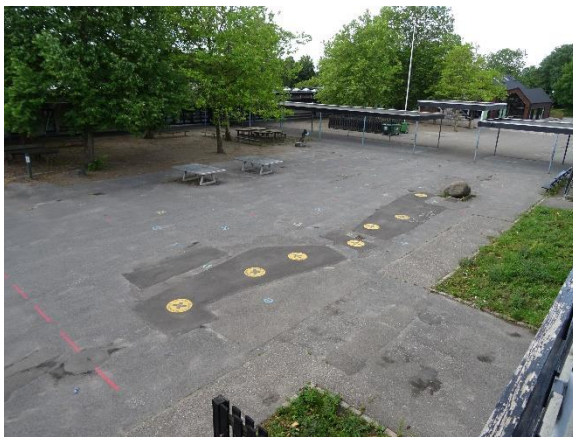
Skolegård med lapninger. Gule mærker fra Verdens vildeste vejlappere

Asfalt i skolegården og syd for sportshallen har mange lapper og lunger, hvoraf der er begyndt at vokse ukrudt igennem en del af dem. Syd for sportshallen er der også begyndt at vokse græs og ukrudt igennem revner i asfalten.

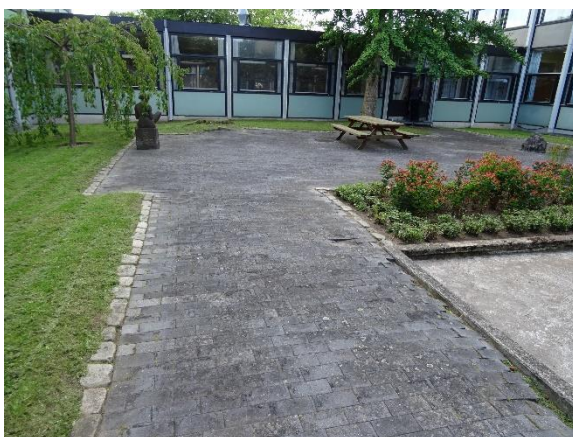
Fliser i grønnegård

Flisebelægninger findes mest i grønnegårde og omkring specialklassebygningen samt vest for den nordvestligste fløj. Fliser ligger ujævnt og en stor andel af fliser nogle steder er revnede og skal udskiftes.

| Aktivitet på bygningsdel | Ved.type | Prioritet | Int.val, år | Første år | Omkostning |
|---|---|---|---|---|---|
| Betonstensbelægning i grønnegård nord for lærerværelse omlægges inkl. rodfræsning, opretning af lunger. Skal afklares om vandbassin reetableres, ikke prissat 175 m <sup>2</sup> | Opret. | Lav | Engangs | 2028 | 116.000 |

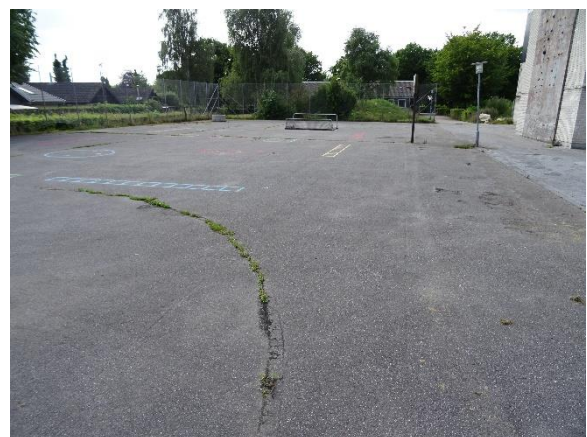
Asfalt syd for sportshal

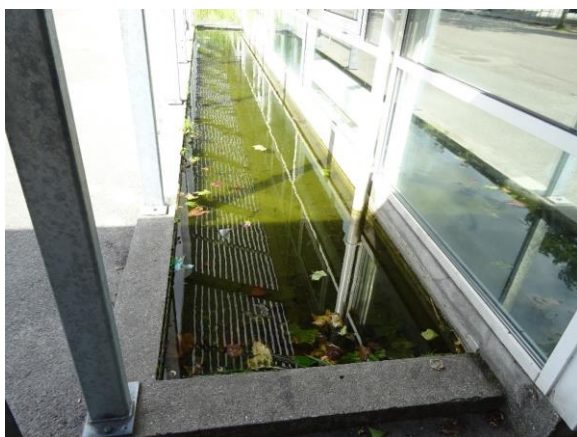
Bassin mod skolegård

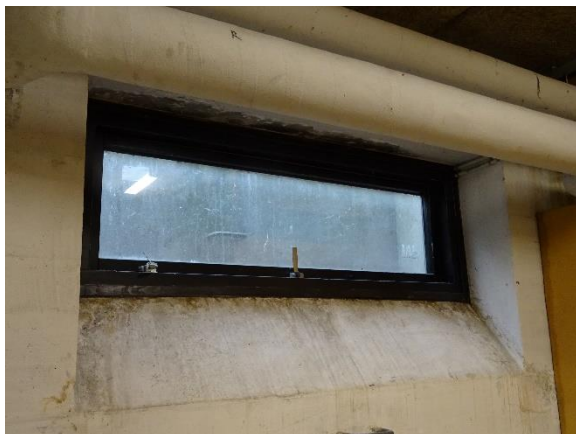
Kælderydervægge er udført i 30 cm massiv beton.

Er Massiv beton kælderydervæg

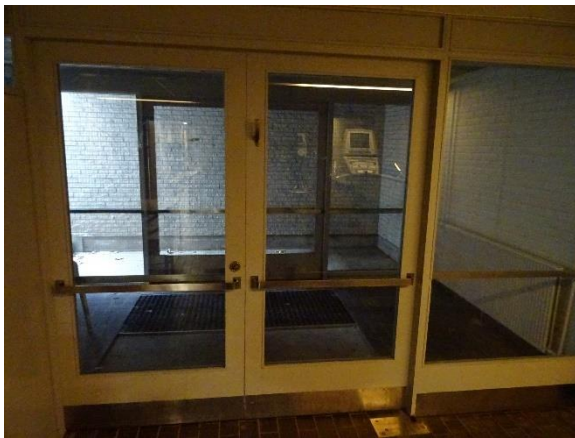
Kælder vindfang nord med 1 lag glas
