## Tilstandsvurdering og energiscreening

Brøndby Rideklub  
Ulsøparken 122, 2605 Brøndby

29. september 2025

Udarbejdet af: Christian Lundstrøm  
Kontrolleret af: Claudia Schulz, Diana Georgeta Bratbo  
Dato: 29.09.2025  
Version: 1  
Projekt nr.: 1024991, Tilstandsvurdering og energiscreening  
Kommunale ejendomme i Brøndby kommune

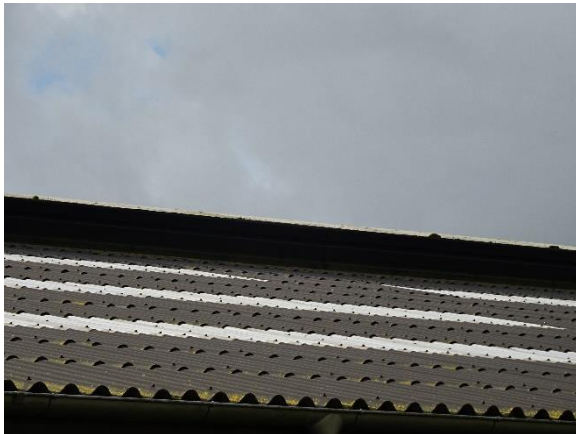
Tag i bølgeplader

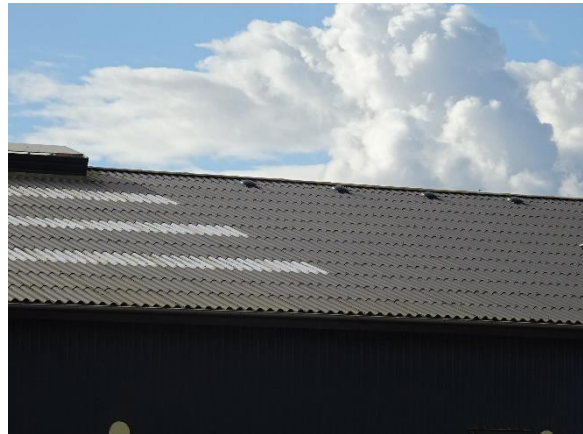
bølgeplader med bånd i ovenlysplader

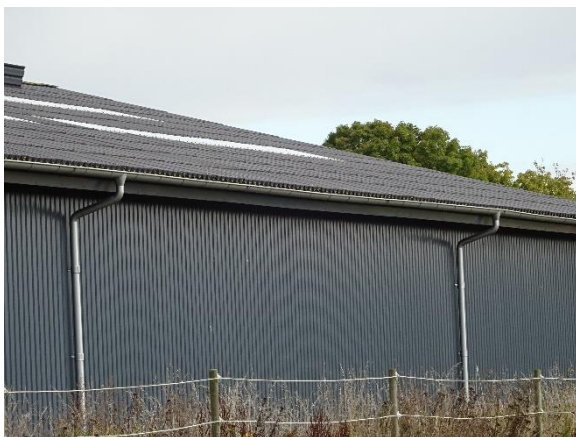
Tagrender i stål

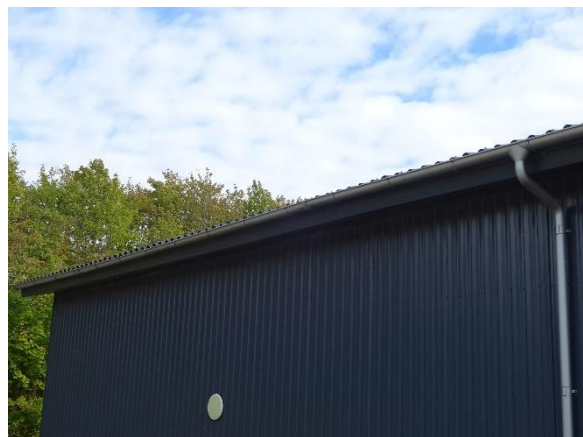
Tagrende i stål

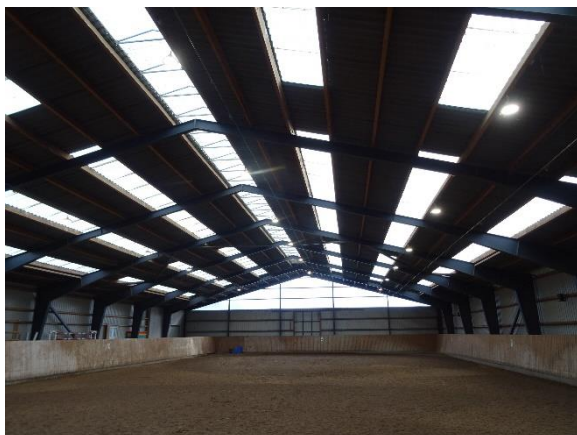
Tag set nedefra

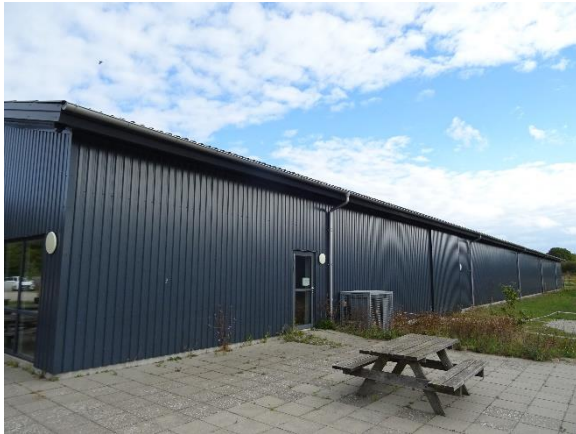
facade mod syd

Facader er gennemgående i god stand. Der er minimalt med revner i sokler og pladefastgørelser er intakte. Det anbefales at gennemgå facaden for skrue der skulle arbejde sig ud med temperatur bevægelser med tiden. Der er kun observeret minimalt af buler, som ellers er typiske for denne facade-type som følge af påkørsler og lignende.

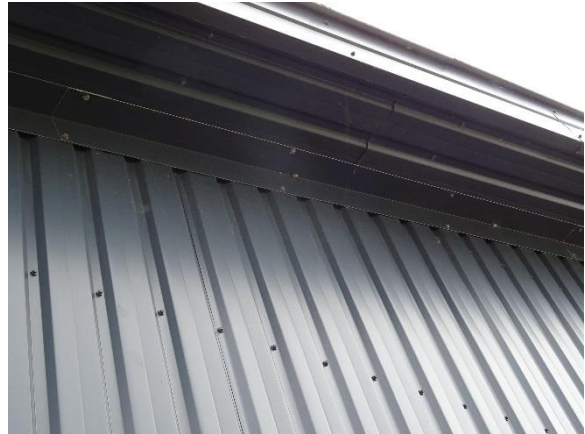
Udhængsbeklædning

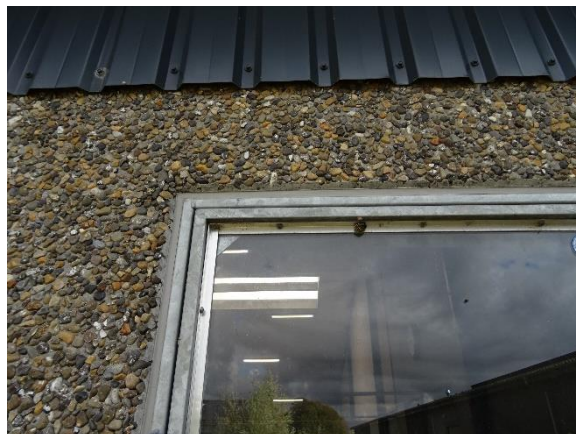
Vindue i stald

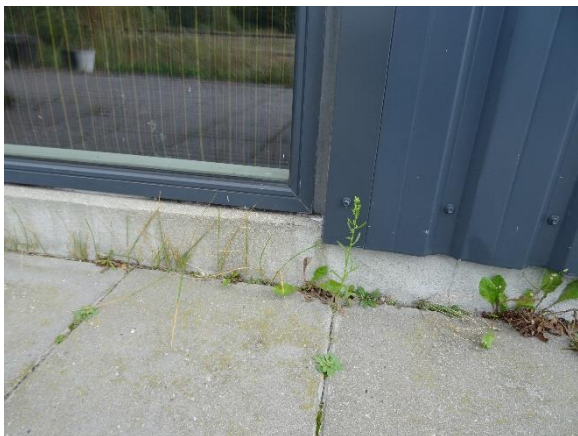
Elastisk fuge omkring vindue

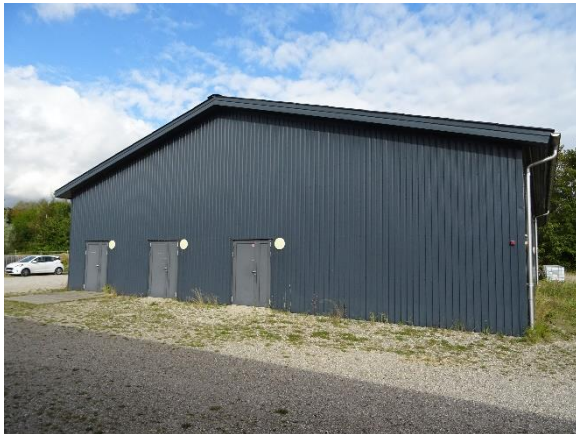
Døre i gavl til maskinhus

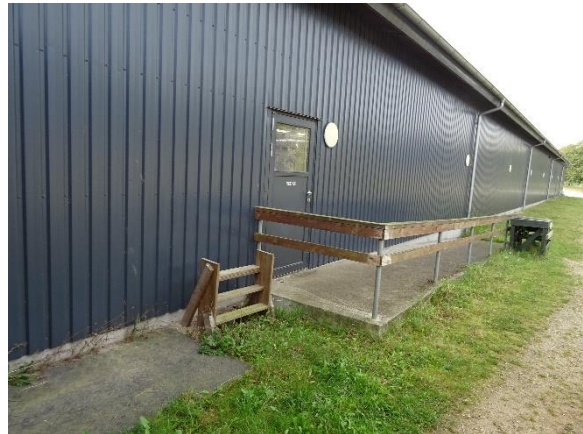
Dør til hal 1

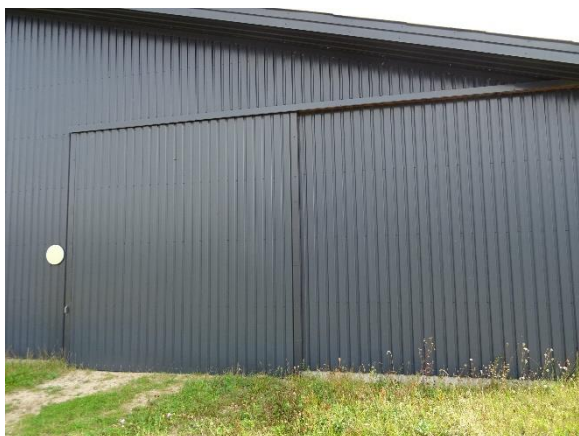
Skydeport

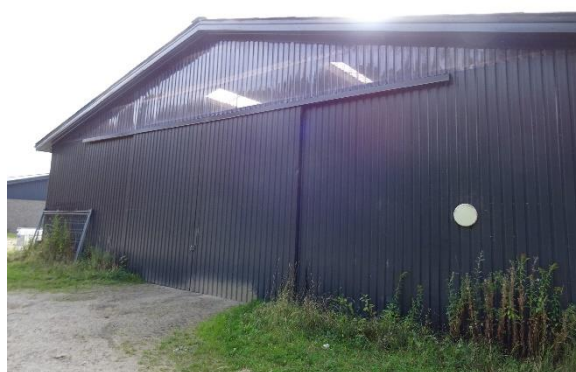
Dobbelt skydeport i gavle til maskinhus

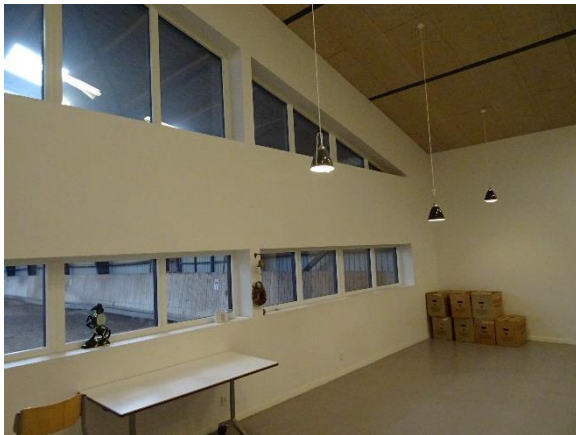
Væg i grupperum mod hal 1

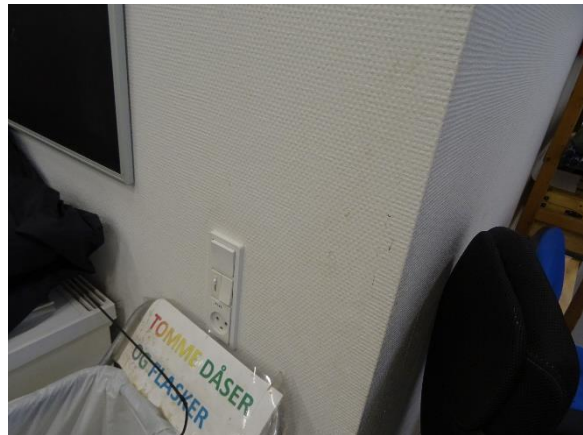
Væg i rytterstue

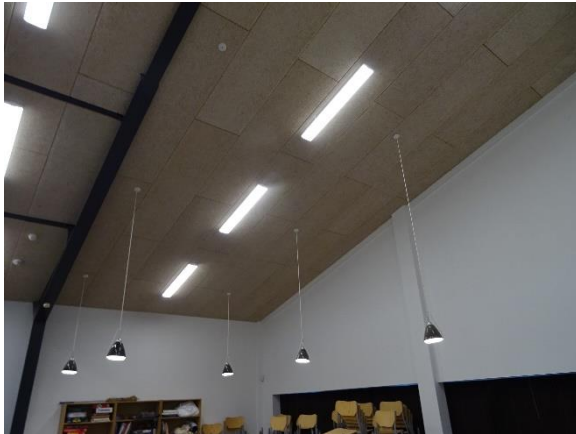
Belysningen i grupperum

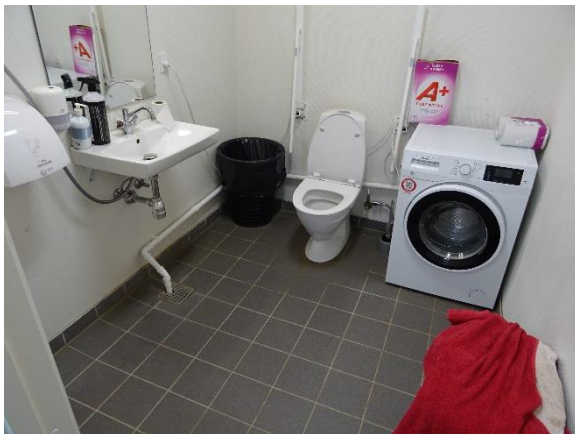
Toilet, vaske og baderum

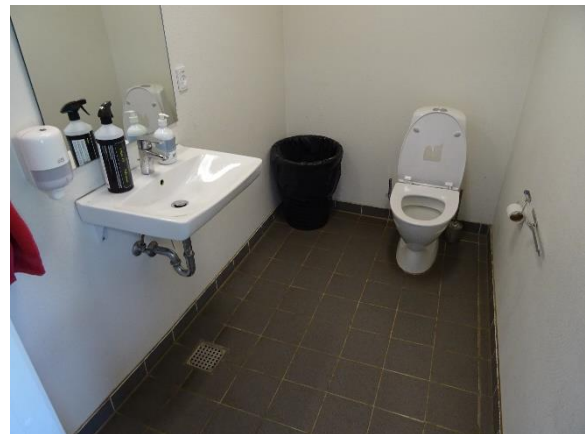
Toilet

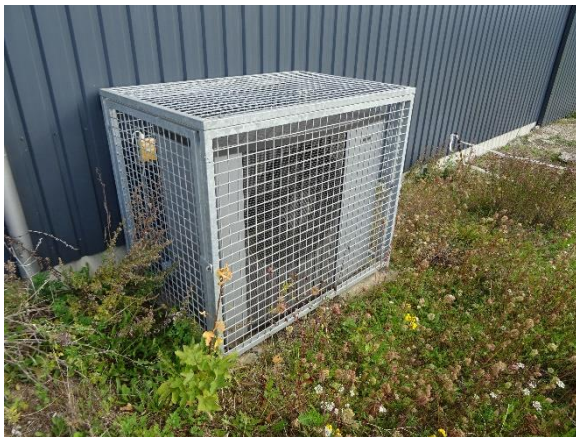
Varmepumpe ude-del

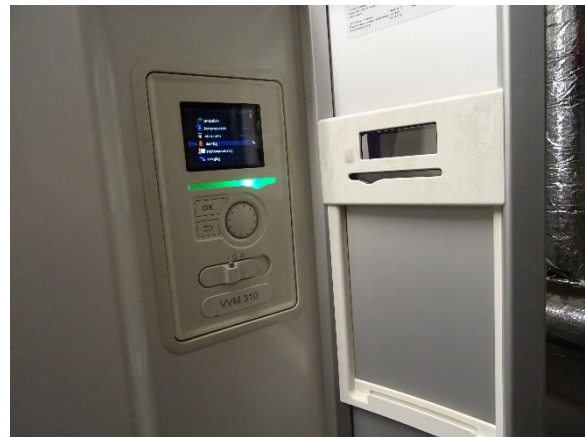
Varmepumpe betjeningspanel

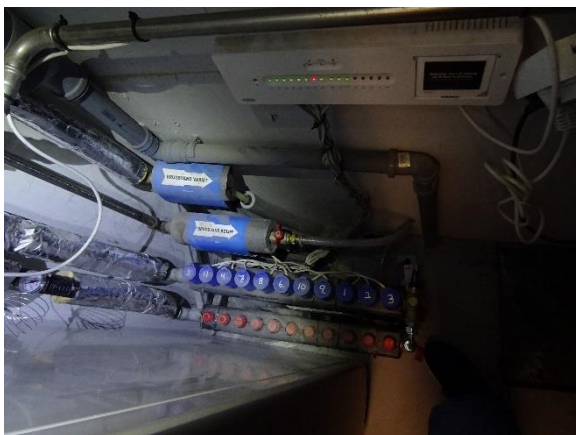
Telestater for gulvvarmeshunte.

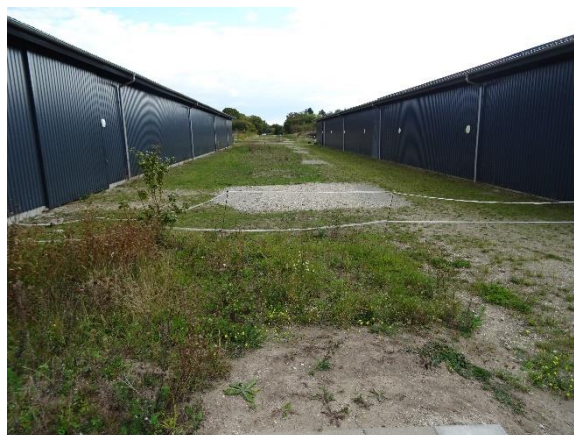
Opgravninger gennem grunden

Det anbefales at undersøge snarest om der er skader på kloaker både regnvands- og spildevandledninger som følge af opgravningerne. Det oplyses at hele området inkl. ridehaller bliver til mudder når det regner hvilket peget på at store mængder vand fra tagene ikke bliver ledt væk men ud i jorden.

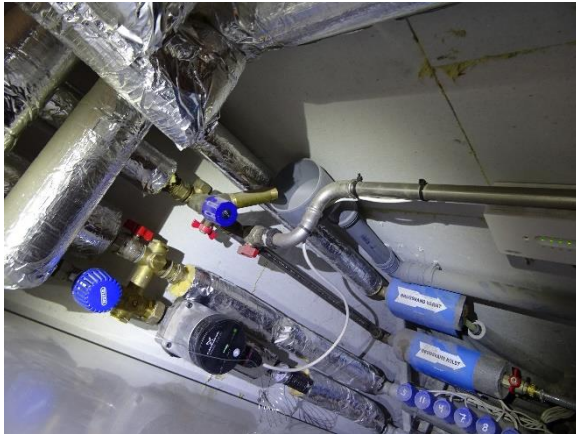
Hovedvandleddning

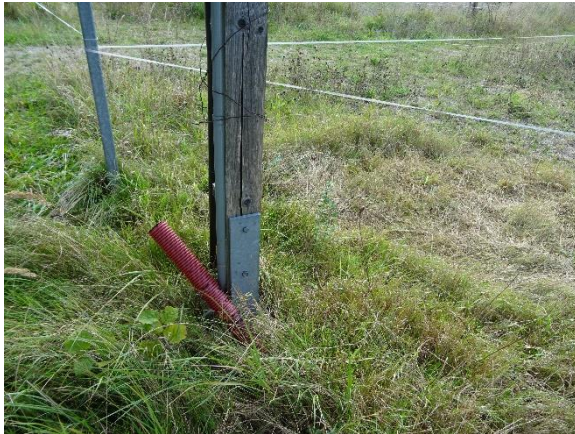
Stolpe under dommertårn.

Trækrør ved stolpe er ikke egnet til udendørs brug og helt sprødt.

Dommertårn på stolper er en atypisk konstruktion grundet manglende vindstabilisering. Alle vindlast optages af stolpefødderne og skruefastgørelser alene. Om det er derfor der er revner i stolperne omkring skruefastgørelser kan ikke bekræftes, men konstruktionen bør efterregnes. Indtil det er udført, anbefales det ikke at dommertårnet benyttes i kraftigere blæsevejr.
