## Tilstandsvurdering og energiscreening

Brøndbygård  
Brøndbyøstervej 93A / Toftager 42, 2605 Brøndby

29. januar 2025

Udarbejdet af: Christian Rasmussen, Christian Lundstrøm  
Kontrolleret af: Christian Lundstrøm, Nikolaj Klein  
Dato: 29.01.2025  
Version: 1  
Projekt nr.: 1024991, Tilstandsvurdering og energiscreening  
Kommunale ejendomme i Brøndby kommune

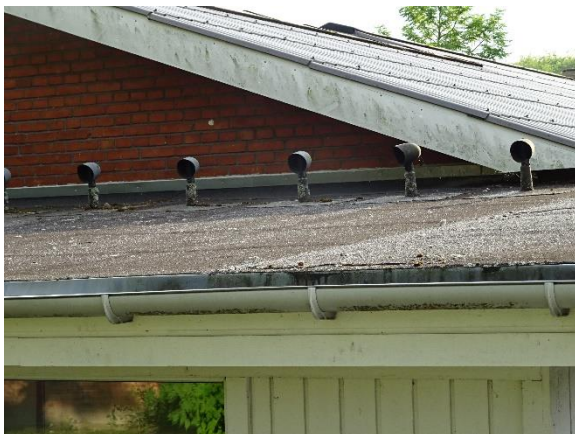
Mosbegroinger på tagpap, små områder hvor tagpap er begyndt at slippe

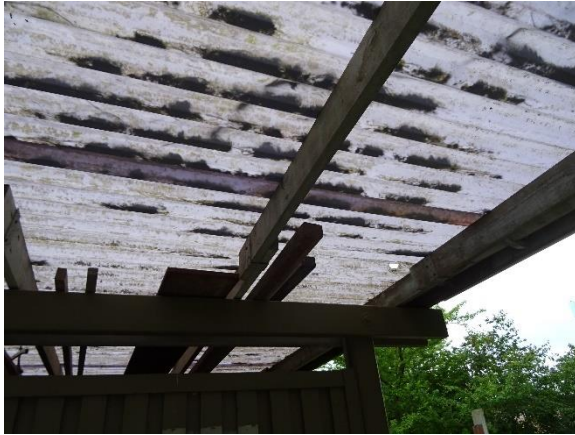
Plasttag med enkelt hul

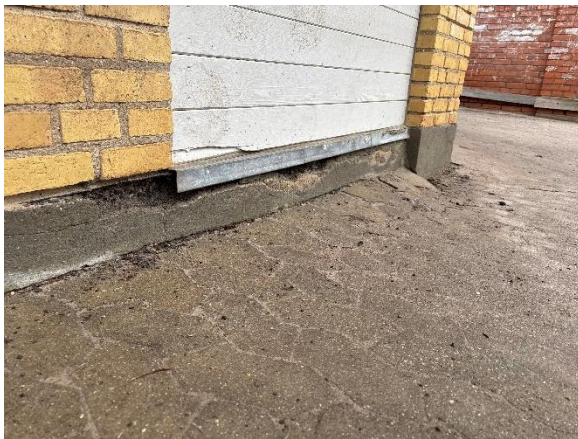
Sokkel

Soklen fremstår kraftigt medtaget flere steder med pudsskader og porøs puds. Soklen vurderes som i dårlig stand. Murværk har også en del steder udvaskede fuger, til dels pga. saltning af ganglinjer nær murværk. Der er flest skader på de to nyeste bygninger fra 1954 og 1994. På bygningen fra 1900, er betontrappe på sydsiden med mindre fugeskader.

| Aktivitet på bygningsdel | Ved.type | Prioritet | Int.val, år | Første år | Omkostning |
|---|---|---|---|---|---|
| Murværk omfugning af områder med skadede fuger og reparation af sokkel, anslået 25 m <sup>2</sup> | Opret. | Høj | Engangs | 2026 | 39.000 |

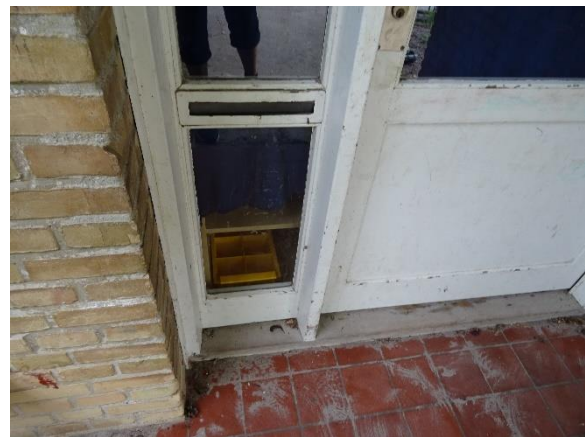
Sideparti med 1 lag glas. Sidder i læ og har derfor en lang levetid.

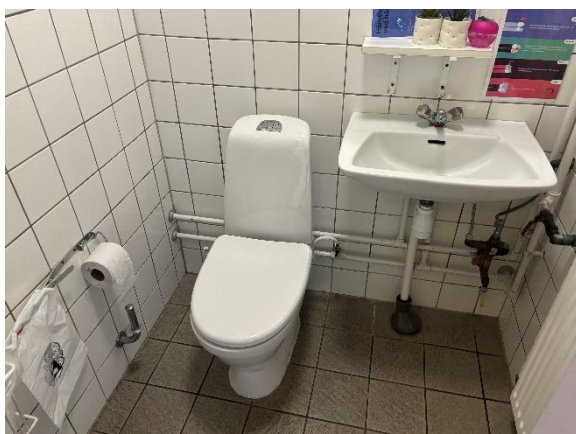
Fast Håndvask med pungvandlås.

Vandrette afledninger er dog udført i strid med gældende monteringsvejledninger samt danske standarder. Der er ikke konstateret utætheder eller mekaniske skader på rørene.

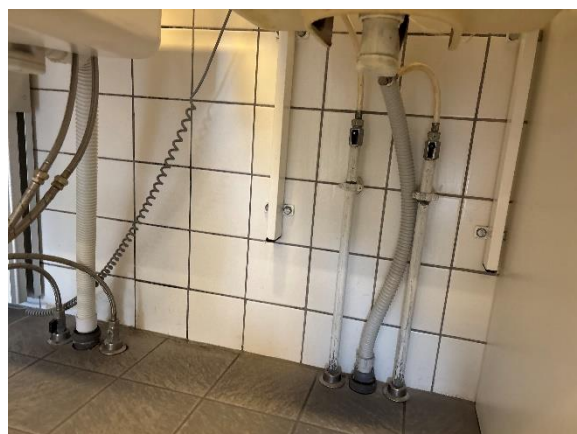
Hæve/sænke bor med flex-rør og pungvandlås.

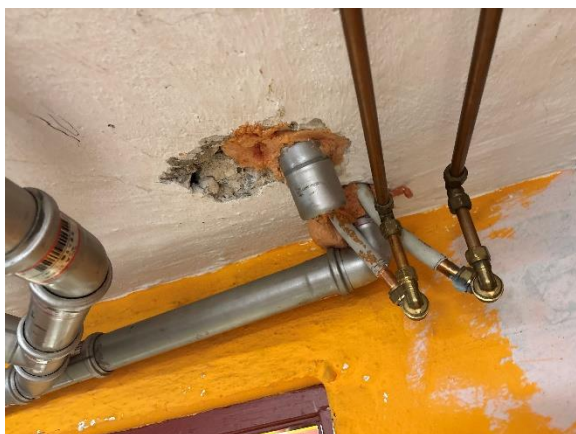
Lukninger er ikke fagligt eller brandmæssigt acceptable

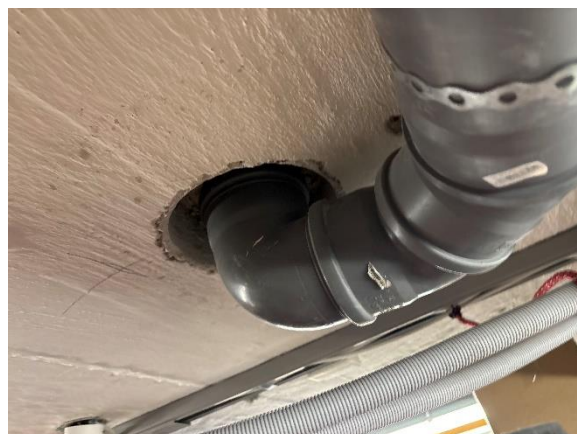
Plastafløb uden f.eks. brandmanchet

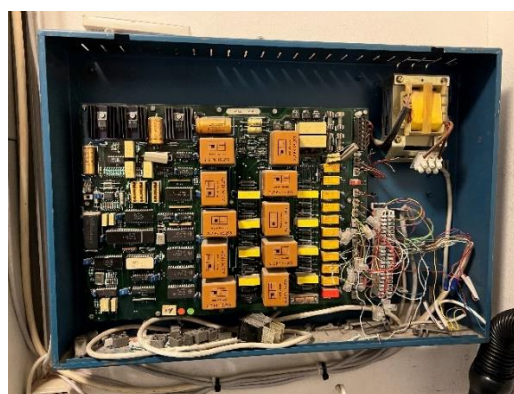
Svagstrøm evt. til Call - systemet (udtaget fra drift)

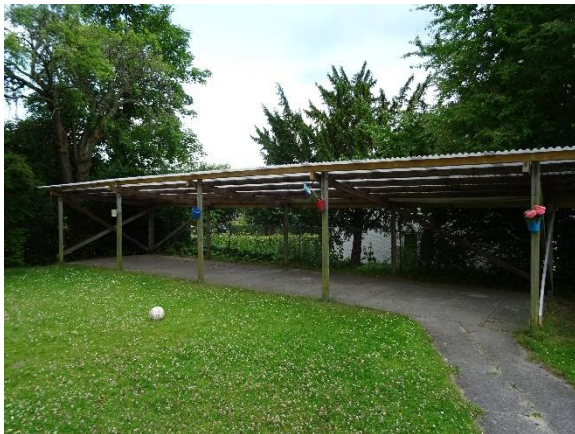
Udhus nord på grunden

Rød "bjælkehytte" nord på grunden. Der er råd i vindsheder og dele af træ trænger til maling. Skal gennemgås af tømrer inden næste maling inkl. afrensning og skift af tagpap.

| Aktivitet på bygningsdel | Ved.type | Prioritet | Int.val, år | Første år | Omkostning |
|---|---|---|---|---|---|
| Rød "bjælkehytte", udskiftning af rådskadet træværk og udlægning af nyt tagpap. | Opret. | Middel | Engangs | 2026 | 24.000 |
| Rød "bjælkehytte" malervedligeholdelse, 40 m <sup>2</sup> | Foreb. | Normal | 5 | 2027 | 16.000 |

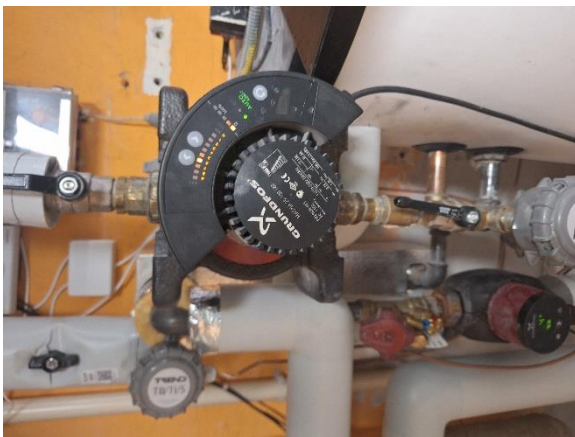
Der er en 200 L varmtvandsbeholder og varmt vand med cirkulation. Brugsvandspumpe er en Magna 25-100 på maks. 185 W som står i auto adapt. Det virker som en meget kraftig pumpe til brugsvand. Varmtvandsrørene er gennemgående isoleret med 20-30 mm rørskåle inkl. pumpe.

Brugsvandspumpe

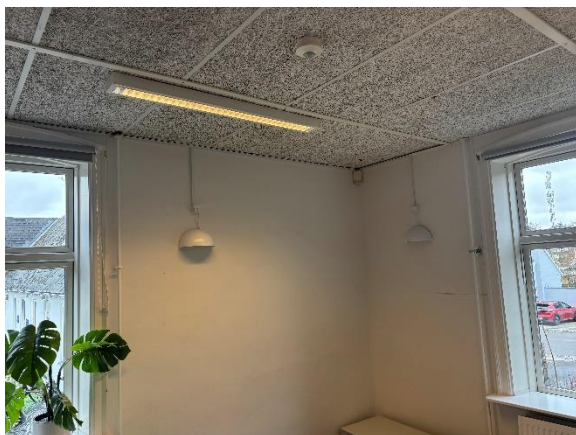
Belysningen er en blanding af LED paneler i f.eks. køkkenet og armaturer med HF spole og lysstofrør. Der kan en overgang anvendes kompatible LED lyskilder såfremt lysudbyttet er acceptabelt, men på sigt skal der skiftes til egentlige LED armaturer eller armaturer konstrueret til LED lyskilder. Det meste af lyset er styret med bevægelsesmeldere.

Konventionelt armatur og bevægelsesmelder
