## Tilstandsvurdering og energiscreening

JAC Sydvest 1-3  
Hesselager 7, 2605 Brøndby

10. april 2025

Udarbejdet af: Christian Lundstrøm  
Kontrolleret af: Nikolaj Klein  
Dato: 10.04.2025  
Version: 1  
Projekt nr.: 1024991, Tilstandsvurdering og energiscreening  
Kommunale ejendomme i Brøndby kommune

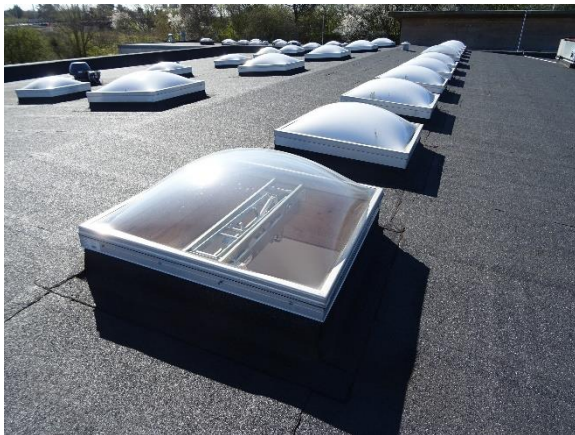
Ovenlyskupler fra 2016

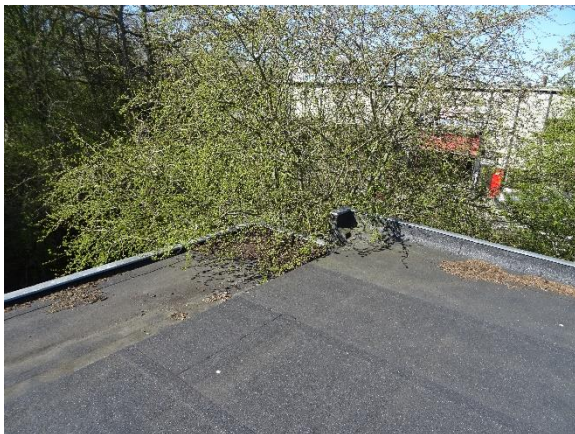
Beplantning over tag på sydfløj

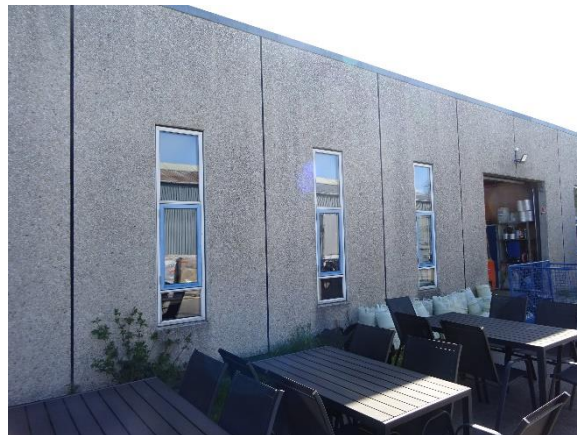
Betonsandwichelementer mod vest

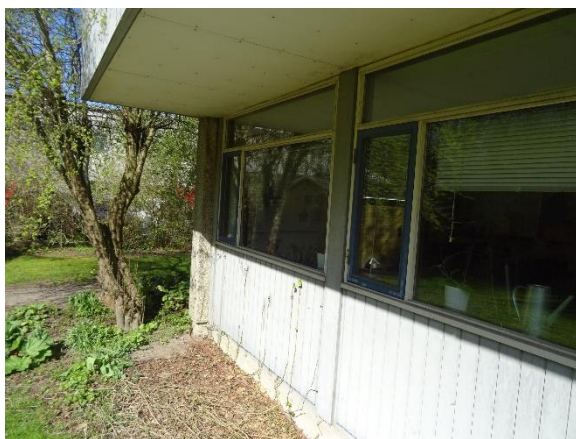
Let facade mod syd

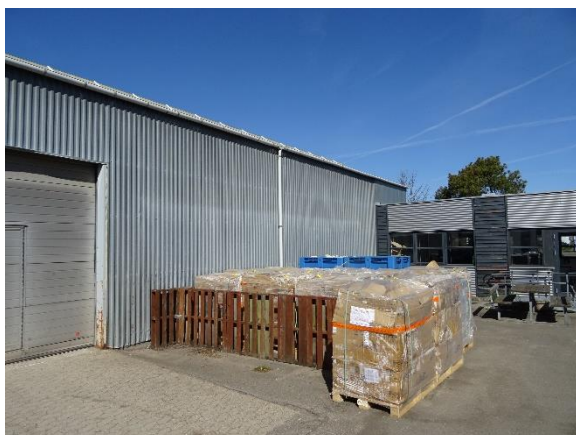
Lager i trapezplader

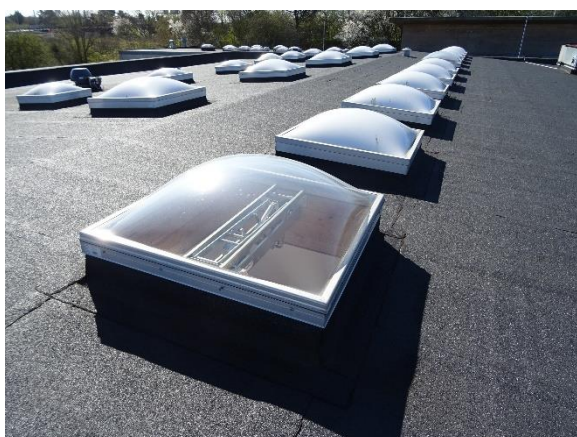
Ovenlyskupler skiftet i 2016

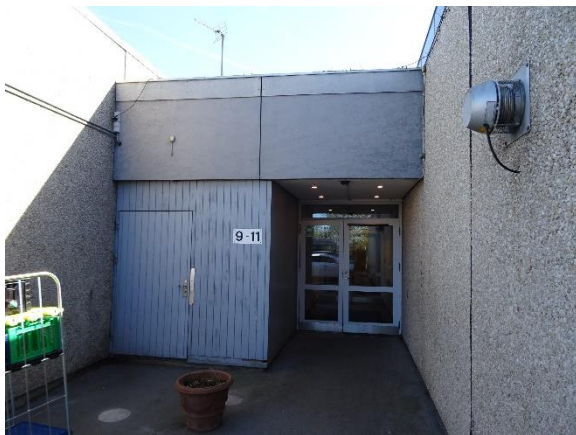
Indgangsdør fra vest, ener

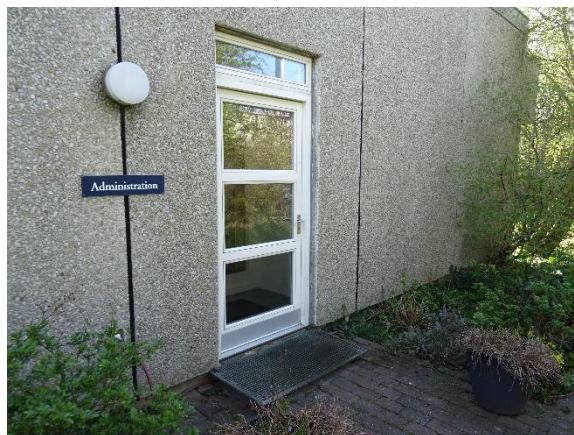
Dør i vestgavl

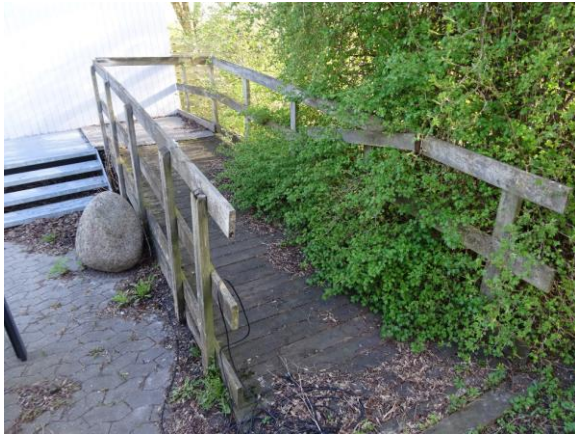
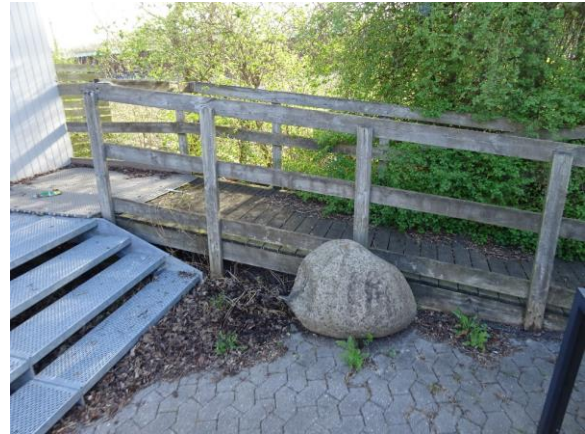
Kørestolsrampe til pavillon

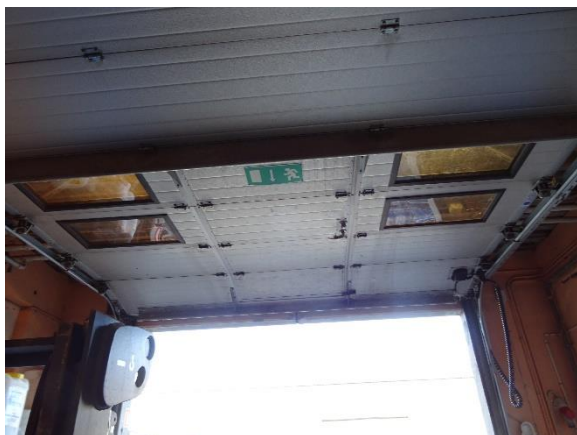
Port i lager, bygning 1

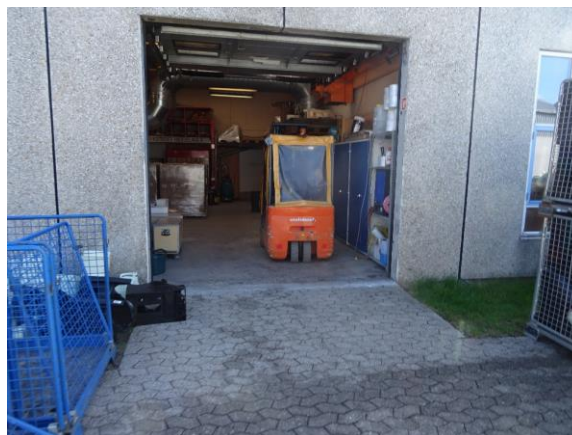
Port i lager, bygning 1 set udefra

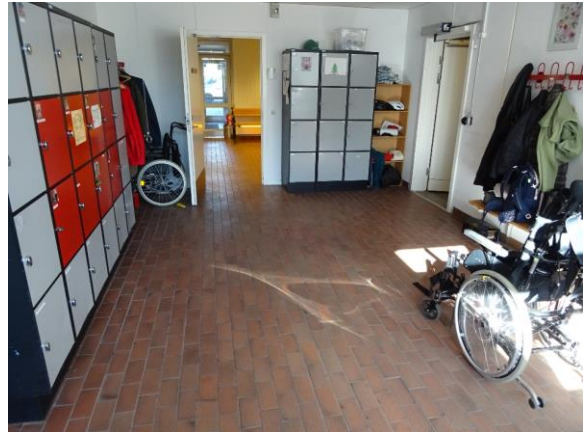
Klinker i mellembygning ved indgange

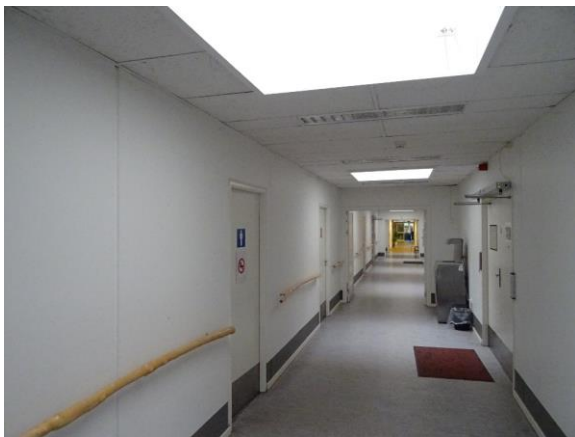
Gang i nordfløj

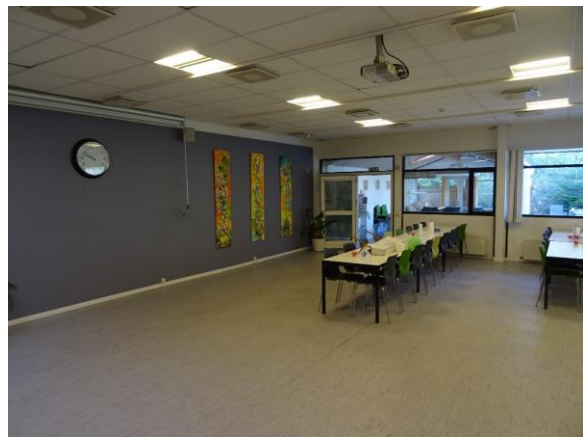
Kantine

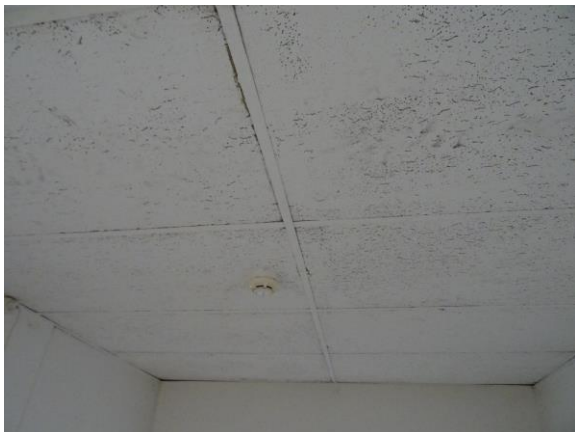
Systemlofter i gang, ældre

Lofter er i meget varierende stand hvor nyere plade- og systemlofter er i god stand så fremstår systemlofterne i gangarealet og nogle opholdsrum ældre og mere nedslidt med skader og plader der ligger ujævnt i skinnerne.

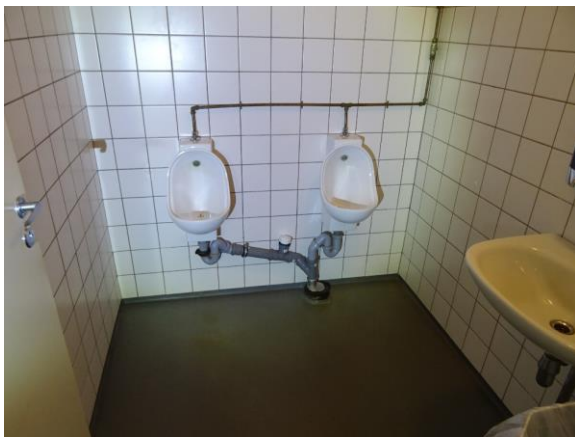
Urinaler, gulv skiftet til vinyl

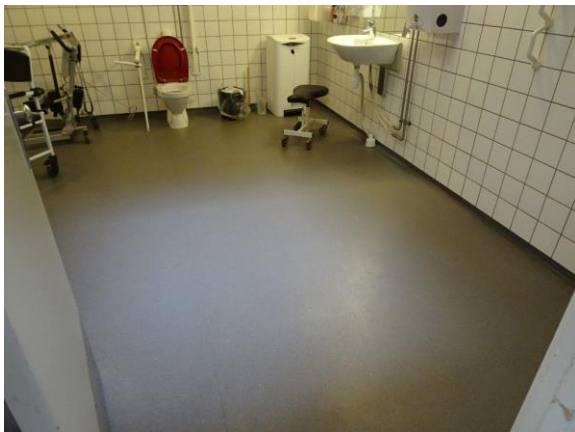
Brugertoilet, overflader renoveret

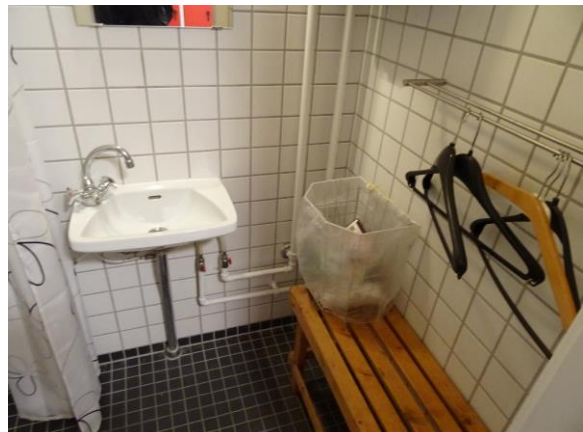
Omkledning med bad

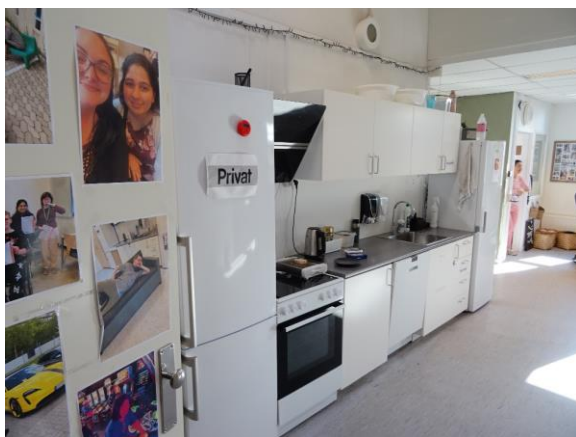
Tekøkken i opholdsstue

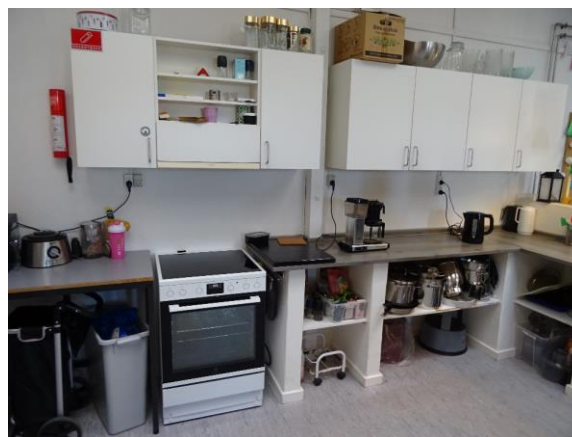
Tekøkken i opholdsstue

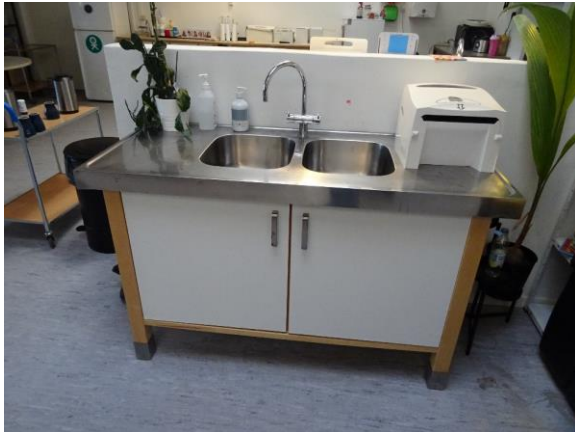
Håndvask i opholdsstue

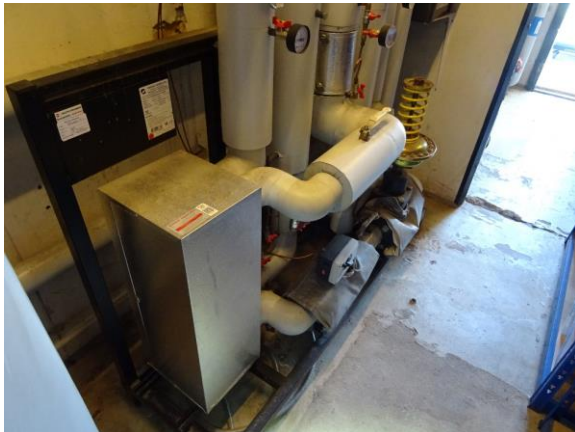
Danfoss veksler unit

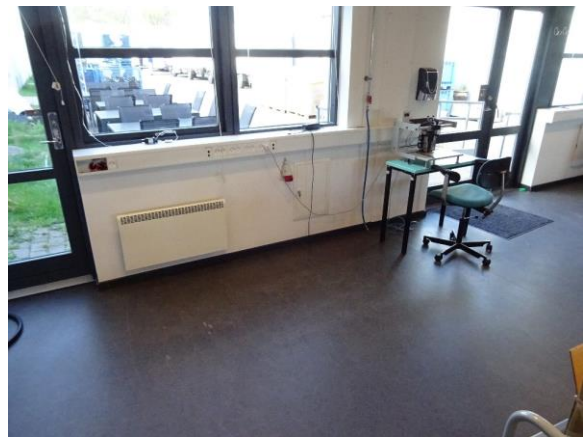
Elradiator i pavillon fra 2016

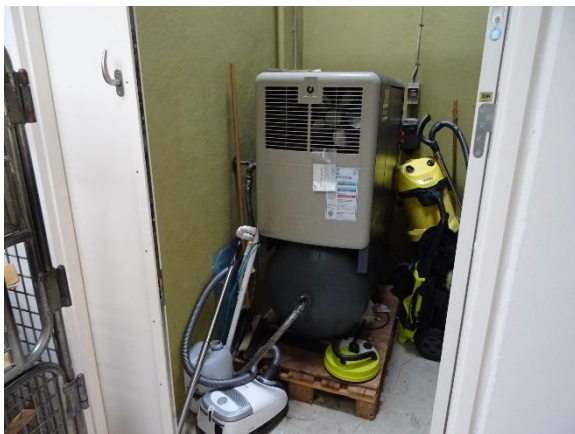
Fra den tidligere bruger står der ubenyttet fast trykluftanlæg tilbage med tilhørende trykluftrør og ventiler.

Ubenyttet trykluft kompressor

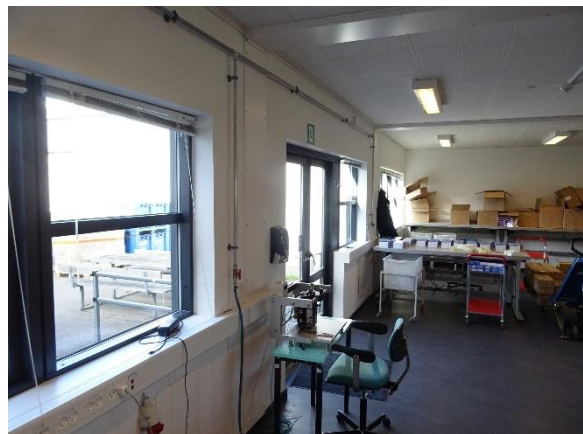
Ubenyttede trykluftrør i værksted

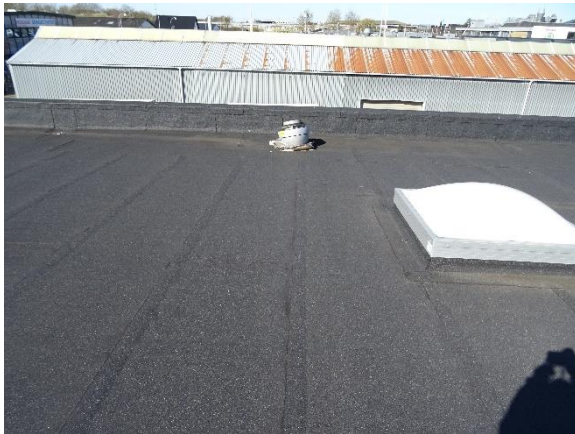
Henkastet tagventilator på tag

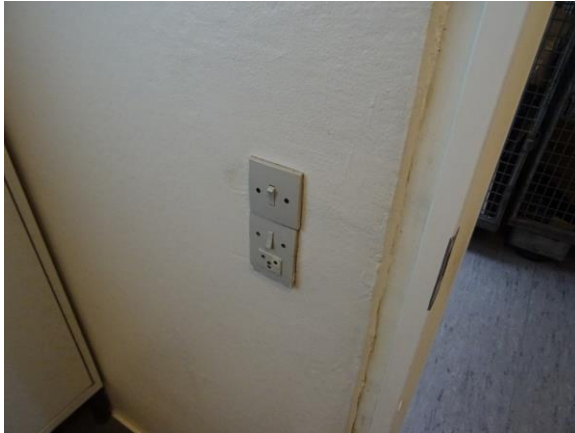
Materiel, afbrydere og stikkontakter har fulgt tidspunkterne for etablering af køkkener, ombygninger af rum m.m. Men Der sider nogenlunde 50/50 tilbage af de oprindelige afbrydere og stikkontakter med smal mini tangent tilbage fra 1970'erne.

Oprindeligt materiel

Materiel kan skiftes efter behov i takt med at det nedslides og går i stykker. Der er bl.a. skader på nogle af de ældre afbrydere.

| Elmateriel, Fuga afbrydere og stikkontakter med smal tangent fra 1970'erne skiftes til nye. Anslået omfang | Opret. | Normal | Engangs | 2030 | 44.000 |

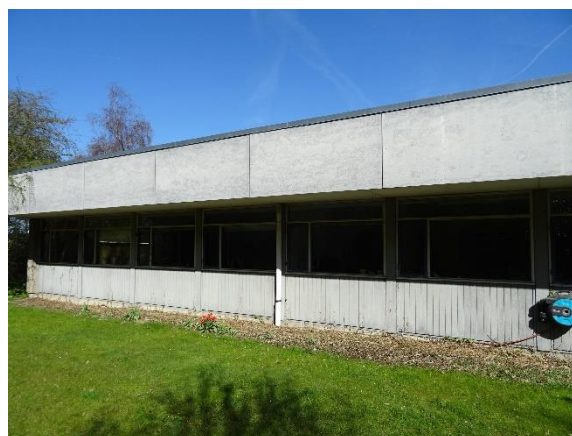
Lette facader mod syd er isoleret med 75-100 mm.

Let facade mod syd

| Forslag | Forsyn. | Invest. kr. | Besp. kr./år | TBT år |
|---|---|---|---|---|
| Facade mod syd efterisolering | Fjv | 145.000 | 783 | 185 |

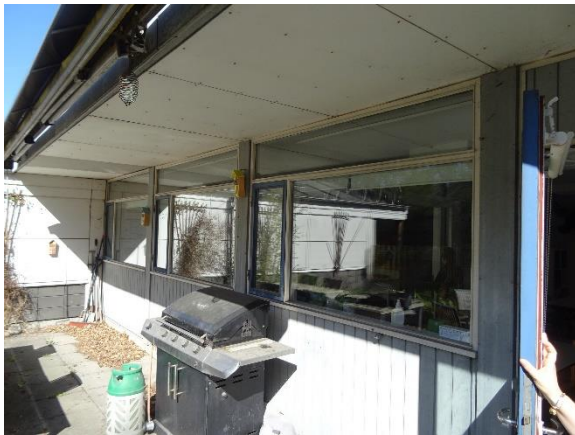
Vinduer i stueplan er i let facade mod syd monteret med termoruder.

Termoruder mod syd

| Forslag | Forsyn. | Invest. kr. | Besp. kr./år | TBT år |
|---|---|---|---|---|
| Termoruder i sydfacade udskiftes til 3-lags energiruder klasse A | Fjv | 426.000 | 4.429 | 96 |

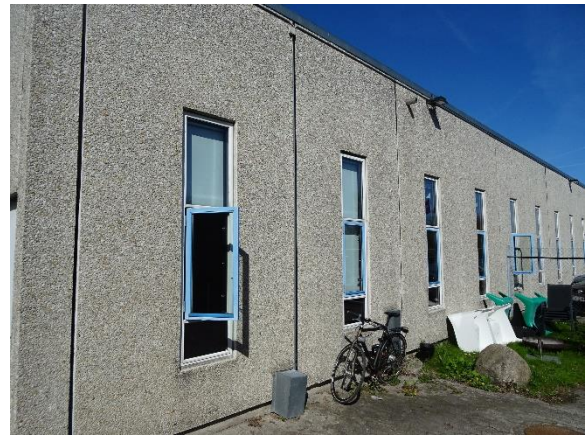
I betonsandwichelementer er vinduer fra renovering i 2002 monteret med 2-lags energiruder med kold kant. Tilbygning og pavilloner er nyere vinduer med energiruder.

Vinduer fra 2002 med energiruder

| Vinduer med 2-lags energiruder fra 2002 udskiftes til nye 3-lags ruder energiklasse A | Fjv | 620.000 | 2.068 | 300 |

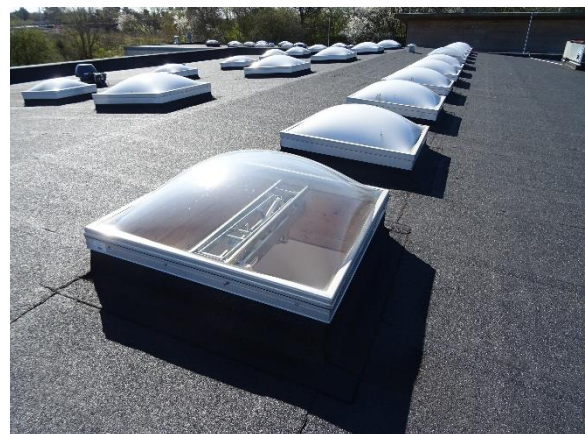
Ovenlys, U-værdi 2,0

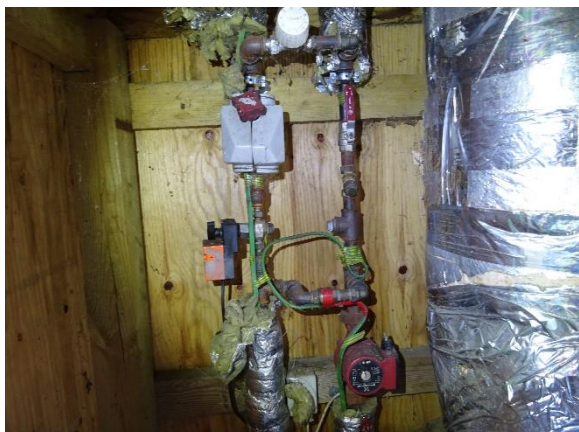
I tilknytning til ventilationsanlæg er der blandesløjfer for varmeblader, der er placeret udendørs ved de anlæg der er på terræn. Pumper, ventiler og dele af rør er uisolaret.

Delvist uisoleret blandesløjfe ude

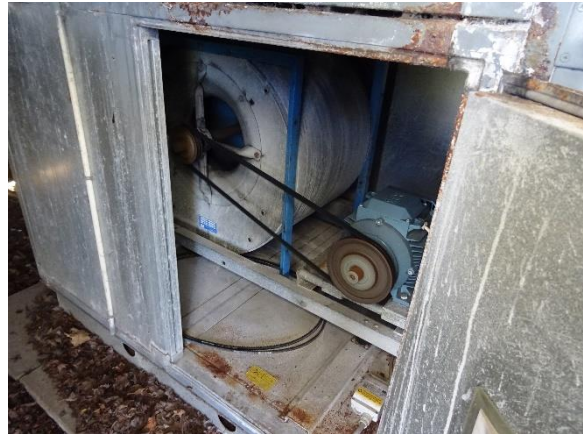
Nordgavl: Fra 2000 og med krydsveksler. Remtrukne centrifugal ventilatorer. Ingen tidsstyring.

Ventilationsanlæg nordgavl

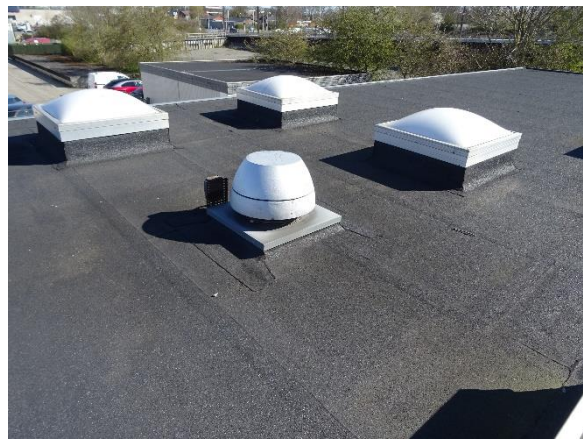
Tagventilatorer som suger ud fra toiletter, er blandet, men generelt ældre modeller. De kører uden styring. Der er set bort fra emhætte udsugning da den har meget kort driftstid og indgår under procesenergi.

Tagventilator, medium alder, stor spredning på aldre
