## Tilstandsvurdering og energiscreening

Hjemmeværnets politikompagni  
Sognevej 33, 2605 Brøndby

10. oktober 2025

Udarbejdet af: Martin Fester  
Kontrolleret af: Anders Rathje Kjær Lorentzen, Claudia Schulz  
Dato: 10.10.2025  
Version: 1  
Projekt nr.: 1024991, Tilstandsvurdering og energiscreening  
Kommunale ejendomme i Brøndby kommune

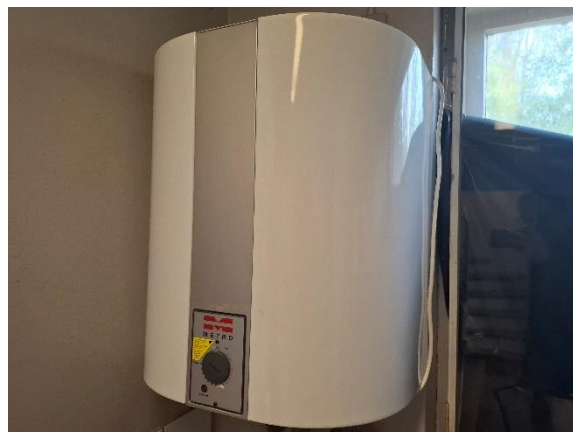
Bygning 2 – El-vandvarmer

Varmt brugsvand opvarmes med 30 l præisoleret el-vandvarmer fra Metro Therm monteret i 2007 i forrum til herretoilet.

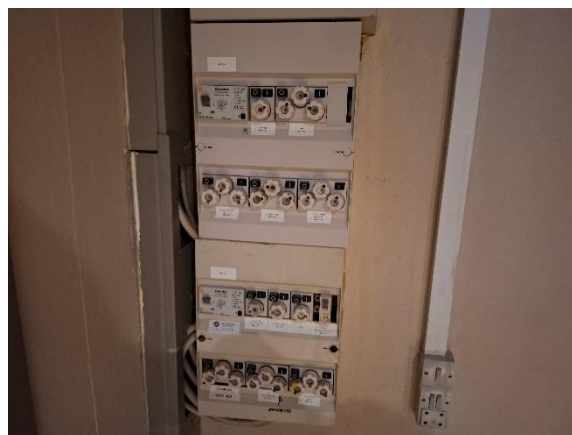
Bygning 1 – tavle med gamle grupper.

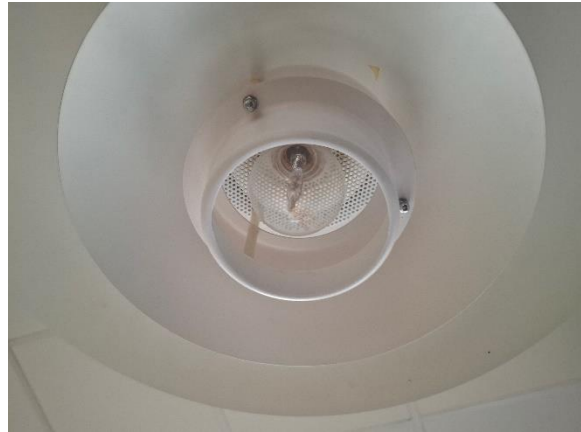
Bygning 1 – Pendel med halogenpære

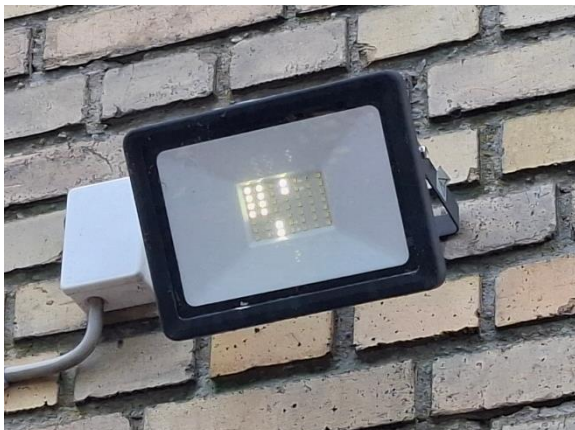
Alle lamper mod parkeringsplads er uvirksomme

Udvendig belysning er i varierende stand. Nye LED-spots er alle uvirksomme.

Bygningsdelens tilstand: ■ Ringe

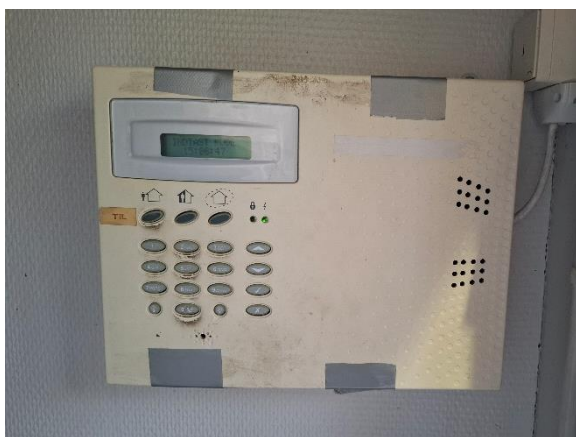
Alarmpanel

Der er monteret ældre AIA-anlæg samlet for de to bygninger.
