## Tilstandsvurdering og energiscreening

Stolpebo  
Horsedammen 40, 2605 Brøndby

14. marts 2025

Udarbejdet af: Christian Lundstrøm  
Kontrolleret af: Lars Erik Dworak  
Dato: 14.03.2025  
Version: 1  
Projekt nr.: 1024991, Tilstandsvurdering og energiscreening  
Kommunale ejendomme i Brøndby kommune

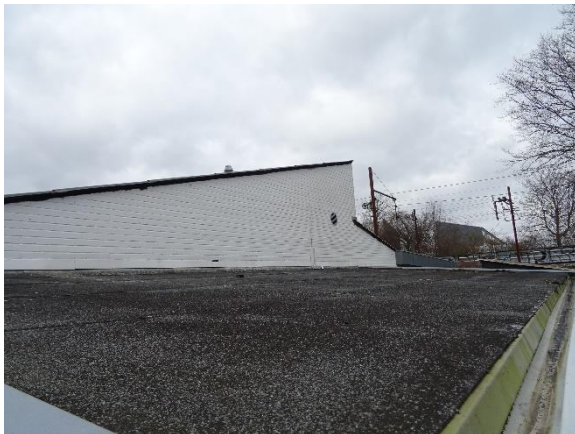
Tagpap på udhus mod øst

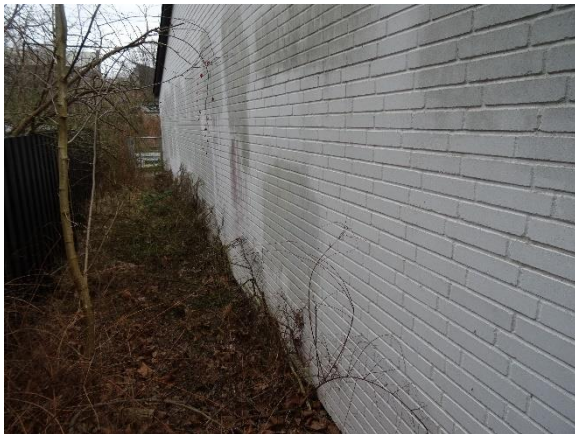
Gavl mod vest

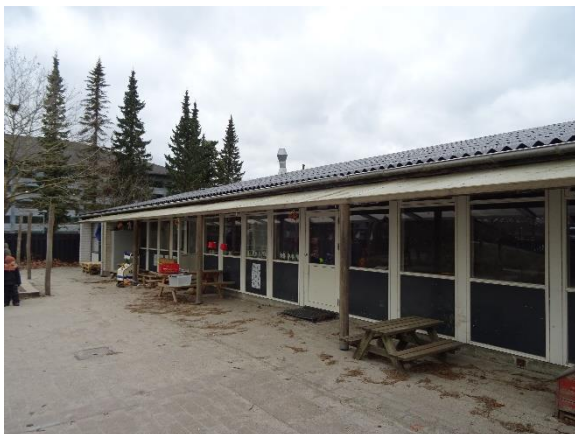
Facade i lette partier mod syd

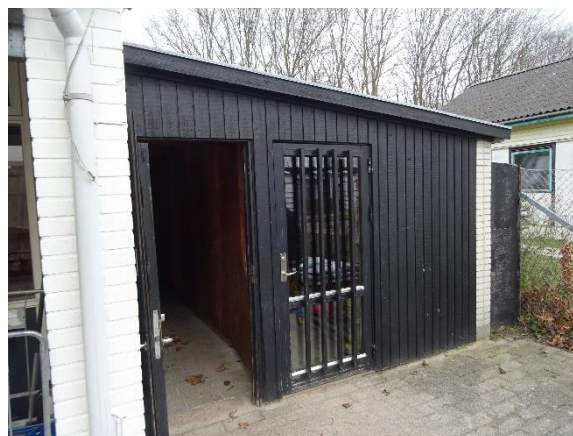
Døre til gennemgang og udhus

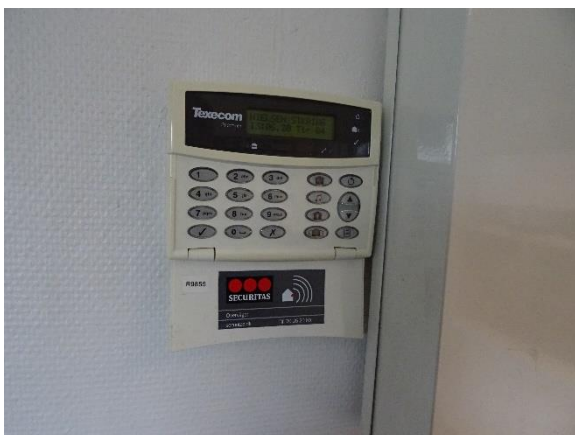
Kodetastatur for alarmanlæg

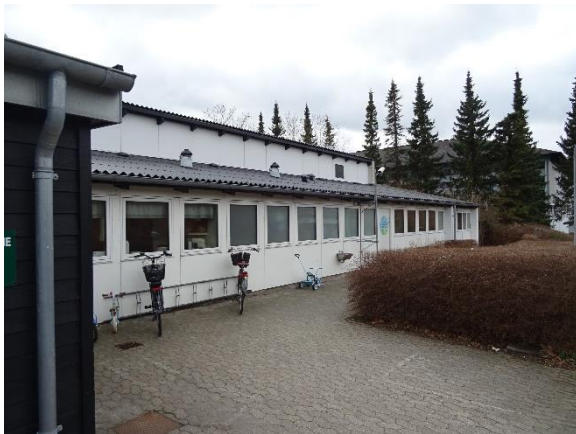
SF sten ankomstområde

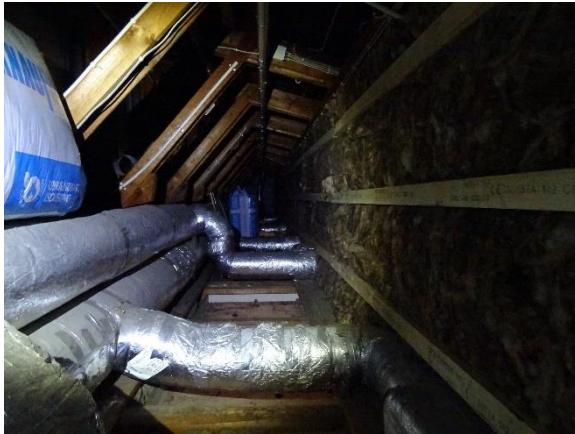
Loft over gang

| Forslag | Forsyn. | Invest. kr. | Besp. kr./år | TBT år |
|---|---|---|---|---|
| Loft over gang med termoplader isoleres. Termoplader erstattes af fast loft og loft isoleres med 350 mm mineraluld mellem vent.kanaler. Gangbro etableres ovenpå. | Fjv | 35.000 | 1.699 | 21 |

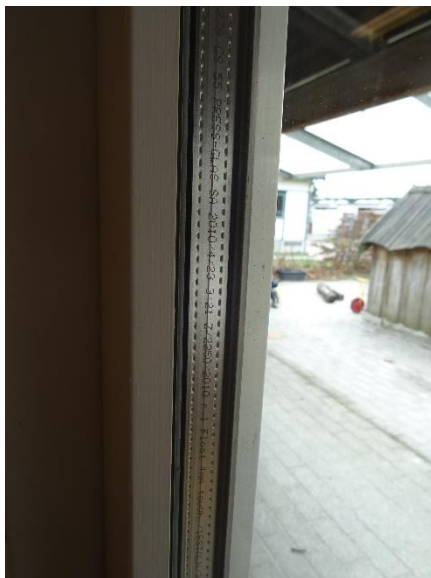
Vindue mod syd

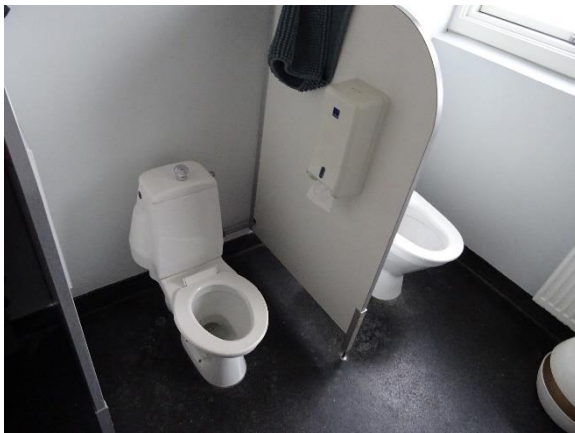
Børnetoilet
